**TRIBUNALE CIVILE DI POTENZA**

**PROCEDIMENTO DI ESPROPRIAZIONE IMMOBILIARE**

**Numero R.G.E. 92/1998**

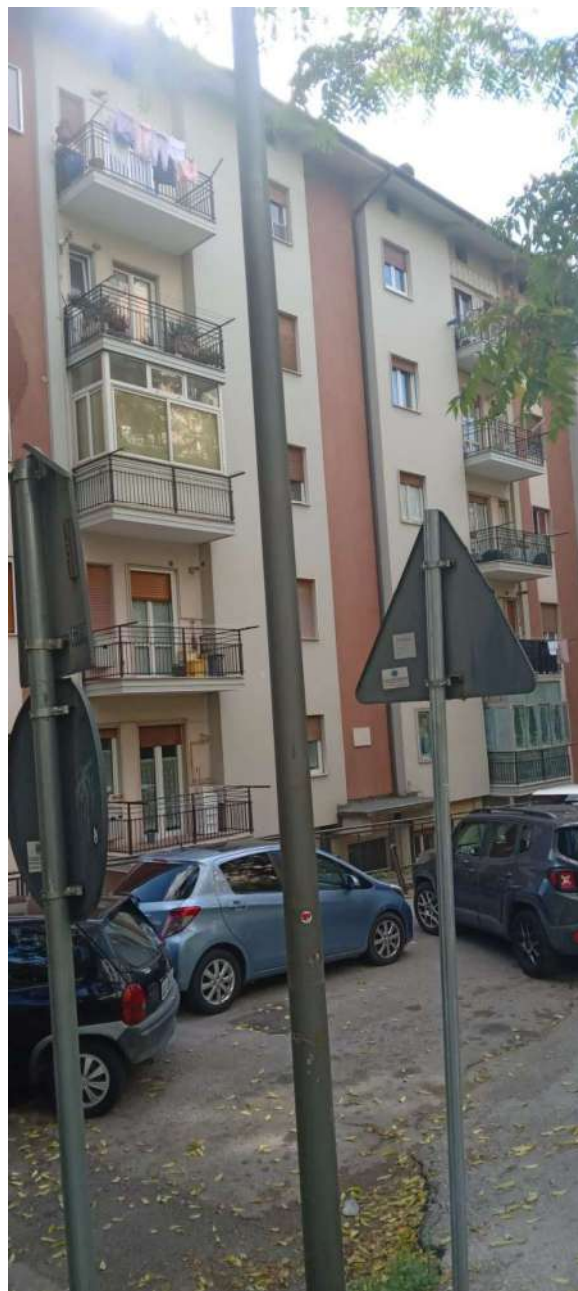
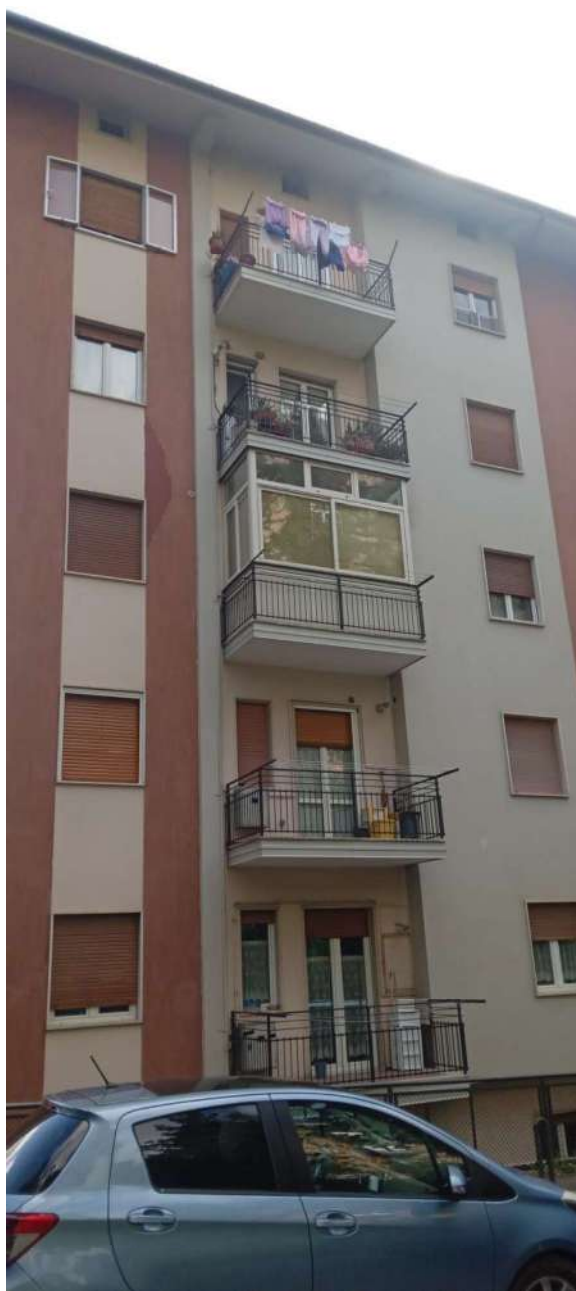
La struttura portante del fabbricato è in calcestruzzo armato con pilastri e travi in c.a.. I solai dei vari impalcati sono in latero-cemento.

Per quanto concerne le rifiniture esterne, il fabbricato in oggetto si presenta intonacato e pitturato, il tutto come riscontrabile dalla allegata documentazione fotografica (Appendice D).

Facciata Ovest del fabbricato
