TRIBUNALE DI NAPOLI NORD

ESPROPRIAZIONE IMMOBILIARE

R.G. N.309/2024

RELAZIONE TECNICA

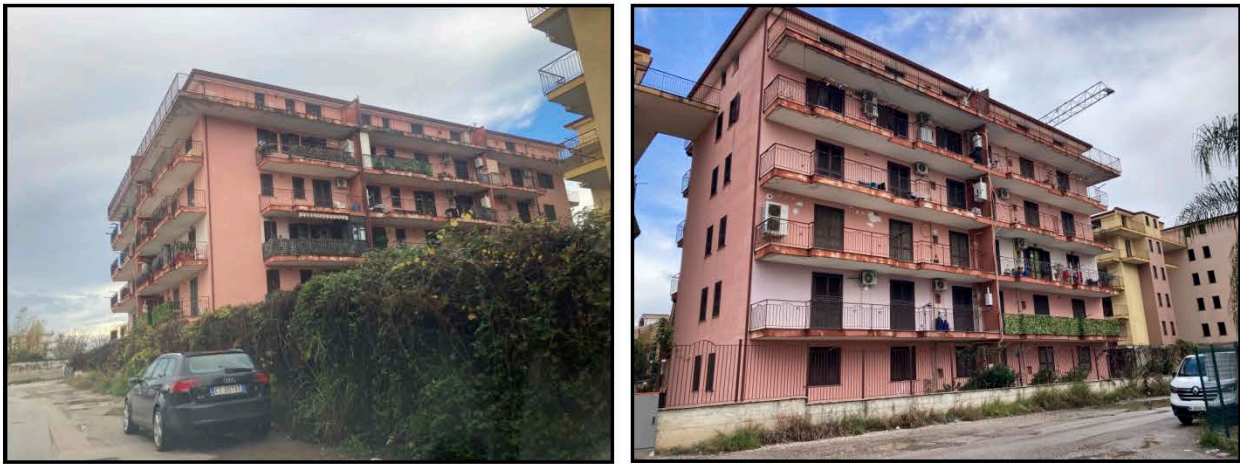
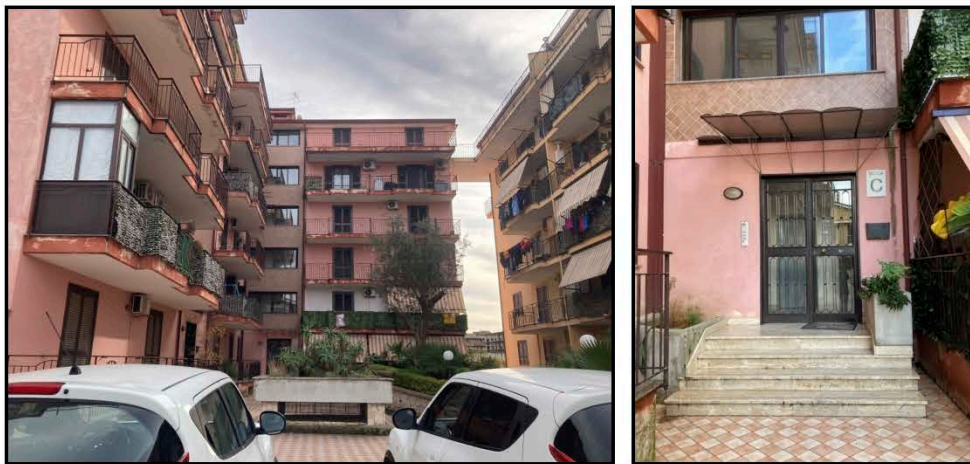
Foto del fabbricato interessato

- è costituito da n.6 livelli fuori terra (piano terra e cinque piani in elevazione) ed il piano seminterrato;
- versa in uno stato di conservazione "**scarso**" per la vetustà della tinteggiatura, dell'intonaco e per i frontalini ammalorati dei balconi che presentano negli intradossi diffuse macchie di umidità con distacchi di tinteggiatura ed intonaco;
- presenta l'ascensore;

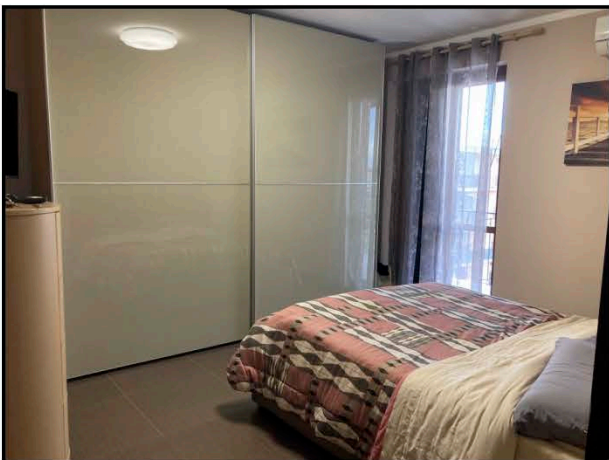
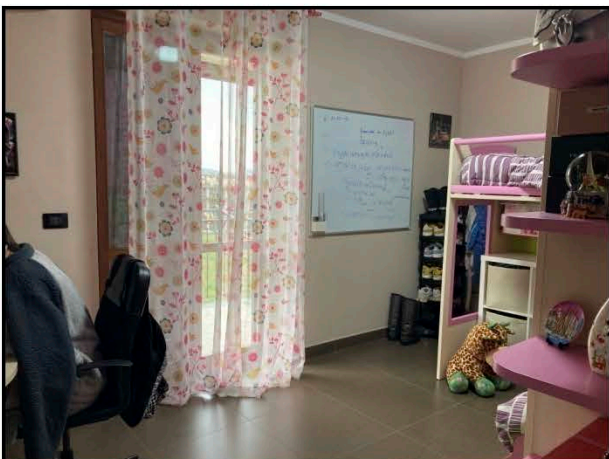
Foto immobile pignorato sub 45

Si riportano di seguito alcune fotografie ritraenti lo stato di manutenzione del bene:

Dal sopralluogo effettuato e da un confronto con la planimetria catastale dell'immobile, estratta dall'Esperto presso l'Agenzia delle Entrate di Orta di Atella - ex Agenzia del Territorio, e risalente al **31/01/2008** è emersa una sostanziale conformità, di cui meglio al quesito n.3 (Cfr. All. n.8.2 - *Planimetria delle difformità e quesito n.3*).

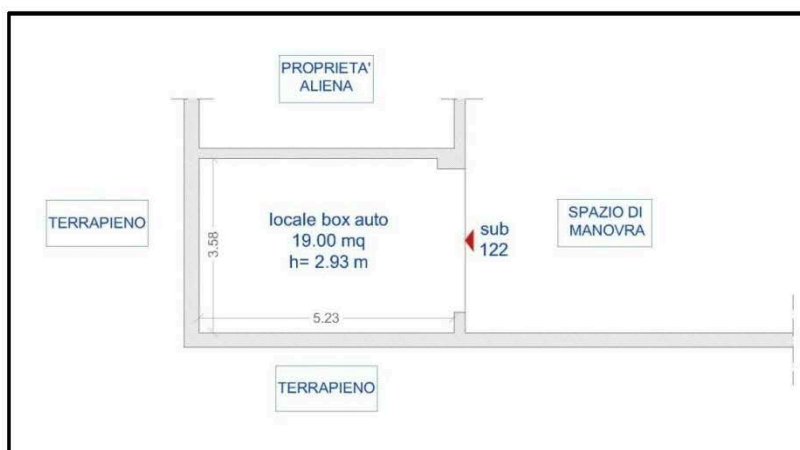
Plan.stato dei luoghi immobile pignorato sub 122

- presenta l'accesso carrabile (entrata/uscita) dalle rampe del parco e l'accesso pedonale dall'interno della scala "C";
- risulta costituito da un unico ambiente di circa **19,00 mq** di superficie calpestabile interna;

- presenta una serranda in ferro manuale, una pavimentazione in gres e l'impianto elettrico; le pareti risultano tinteggiate;
- presenta un'altezza interna di 2,90 m;
- versa in uno stato di **conservazione "scarso"** per la presenza di evidenti macchie di **umidità**;
- risulta **occupato** da beni personali della debitrice.
