**TRIBUNALE DI AREZZO**  
**Sezione Esecuzioni Immobiliari**

**N.R.E. 113/2019**

**A CUI E' RIUNITA LA NRE 70/2020**

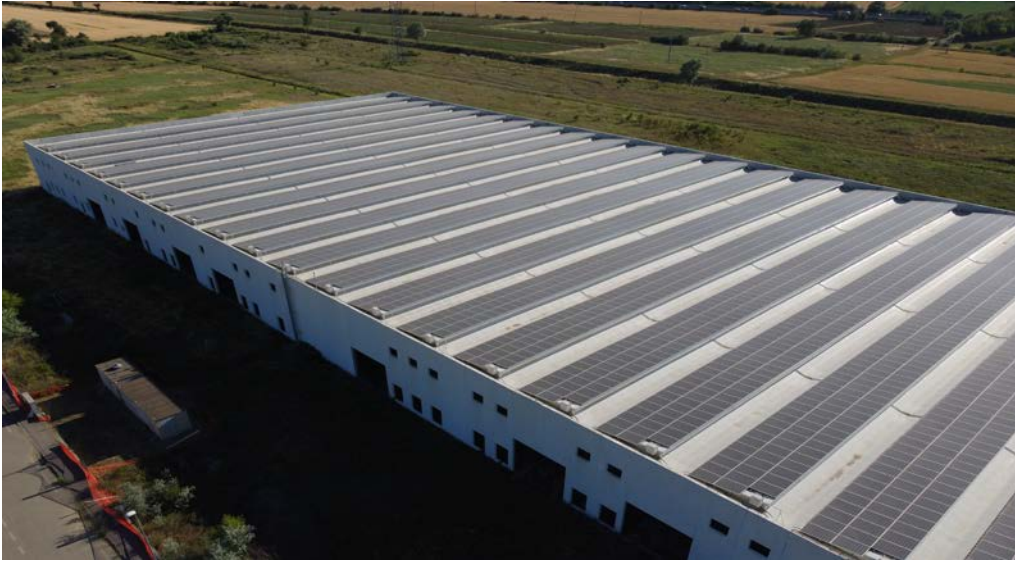
L'edificio è contraddistinto da struttura portante intelaiata in cemento armato tamponata con pannelli prefabbricati in cemento, che allo stato attuale delimitano l'intera sagoma perimetrale.

Sulla copertura dell'edificio, sempre realizzata con elementi prefabbricati in cemento, è stato previsto e poi concretamente realizzato, previa costituzione di un diritto di superficie venticinquennale a favore di terzo soggetto, un importate impianto fotovoltaico integrato avente potenzialità pari a circa 2.300 Kw/H.

I numerosi pannelli situati sulla copertura sono collegati a degli inverter alloggiati in piccoli locali tecnici realizzati in prossimità dell'edificio principale, ed attualmente identificati dalle particelle 149 e 150.
