# TRIBUNALE ORDINARIO - BRINDISI

## ESPROPRIAZIONI IMMOBILIARI

### 55/2024

## CONSULENZA ESTIMATIVA GIUDIZIARIA

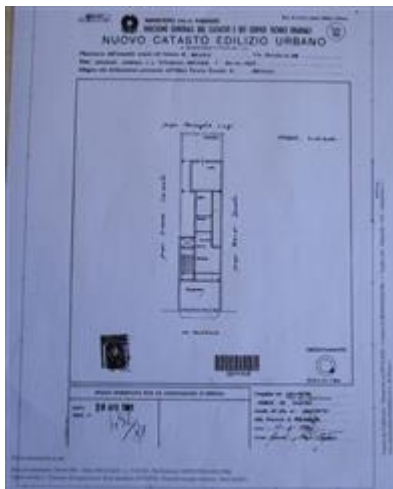
Planimetria catastale

Sono state rilevate le seguenti difformità: La planimetria catastale datata 28 aprile 1981 con Protocollo n. 492/81 risulta identica all'immobile attuale rilevato dal perito ad eccezione del vano soggiorno che risulta più piccolo perchè è stato realizzato un tramezzo con una porta in cui si è ricavato un guardaroba/ripost., in cucina/pranzo risulta una portafinestra più allargata e la presenza di una finestra nel vano scala, queste differenze non sono riportate nell'ultima planimetria catastale che risale al 28-4-1981 (Allegato 4). Prima di aggiornare la planimetria catastale è necessario regolarizzare una porzione dell'immobile abusivo mediante la demolizione e il ripristino dei luoghi.

Le difformità sono regolarizzabili mediante aggiornamento della planimetria catastale. Si procede all'aggiornamento catastale con pratica Docfa al Catasto. Costi di regolarizzazione: Aggiornamento planimetria catastale del foglio 165 particella 1191 subalterno 2. Resteranno a carico dell'acquirente la somma di euro 500,00 compreso iva per sanare la difformità catastale (planimetria catastale) relativa a piccole modifiche interne con spese per sanzioni, diritti di segreteria, bolli e prestazioni professionali di un tecnico abilitato. Tempi necessari per la regolarizzazione: 60 giorni.

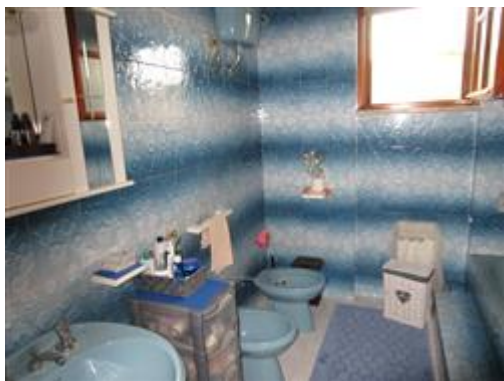
*Bagno*

La pavimentazione di tutto l'appartamento è costituito da mattonelle in marmo con battiscopi. Il balcone è costituito da piastrelle in grès ceramico. Il bagno ha il pavimento in piastrelle in gres porcellanato ed è rivestito con piastrelle di ceramica per l'altezza dimt 2.20. Sono presenti tutti i pezzi sanitari.

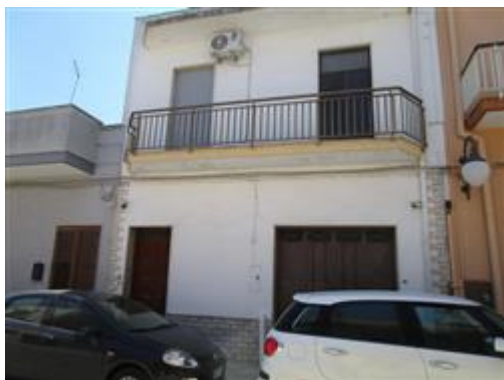
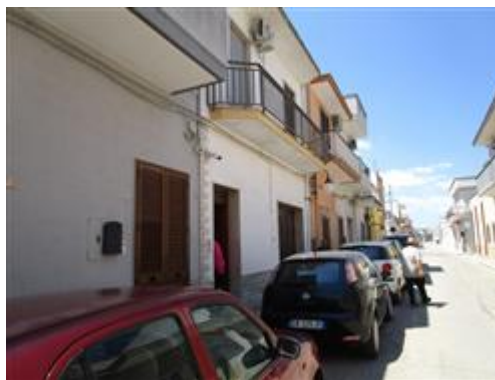
*Prospetto principale*

Intonaco esterno del tipo civile a tre mani con pitturazione di vernici idrorefughe a strato finale di intonaco plastico del tipo graffiato con densità non inferiore a 2,00 kg/mq.
