ALLEGATO 2

VIA FELETTO N. 35, TORINO (TO)

IMMOBILE SITO IN TORINO, VIA FELETTO N. 35
PLANIMETRIA ILLUSTRATIVA DELLO STATO DI FATTO
ALLOGGIO A PIANO 4° (5° p.f.t.)

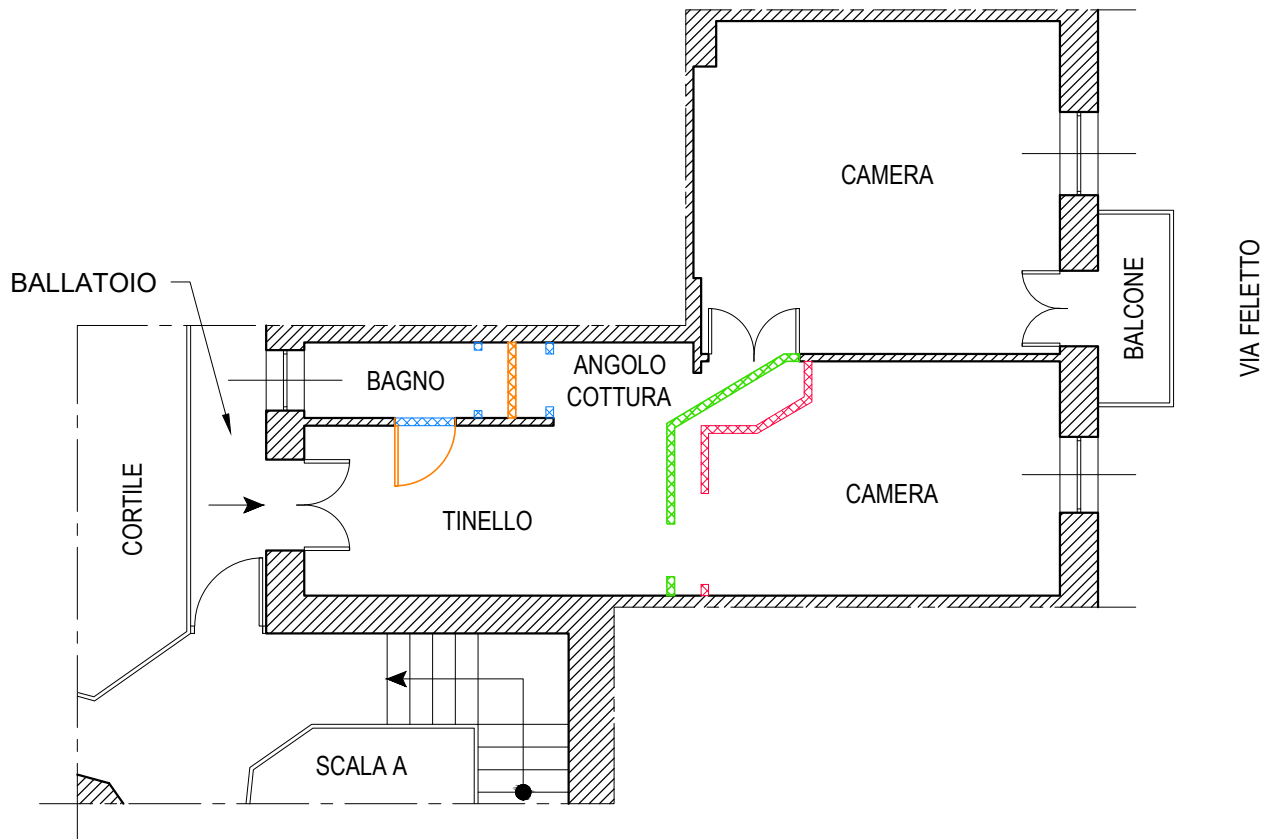
IMMOBILE SITO IN TORINO, VIA FELETTO N. 35
PLANIMETRIA ILLUSTRATIVA DELLE DIFFORMITÀ RISCOSTRATE
ALLOGGIO A PIANO 4° (5° p.f.t.)

A - Tramezzi interni realizzati in difformità dalla planimetria reperita:

■ Tramezzo come da planimetria, non realizzato

■ Tramezzo come esistente nello stato di fatto

B - Tramezzi interni realizzati in difformità dalla planimetria reperita:

■ Tramezzo e porta come esistenti nello stato di fatto

Si osserva che risulta pertanto assente un locale avente funzione e caratteristiche edilizie di antibagno

NB: la verifica della conformità edilizia è stata eseguita in accordo con l'art. 9 bis punto 1 bis c. 2 del D.P.R. 380/2001, con riferimento alla planimetria catastale depositata in data 27/12/1939 che lo scrivente presume riporti modifiche eseguite in corso d'opera in assenza di presentazione di variante al progetto depositato in pratica edilizia.
