**TRIBUNALE DI RIMINI**  
Sezione Fallimentare

**FALLIMENTO n. 5/2023**  
**SENTENZA FALLIMENTO N. 58/2023**

**RELAZIONE DI STIMA**  
**CESPITE 2 (di 6)**

**CESPITE 2 (di 6)**  
**“VILLA BIANCA”**

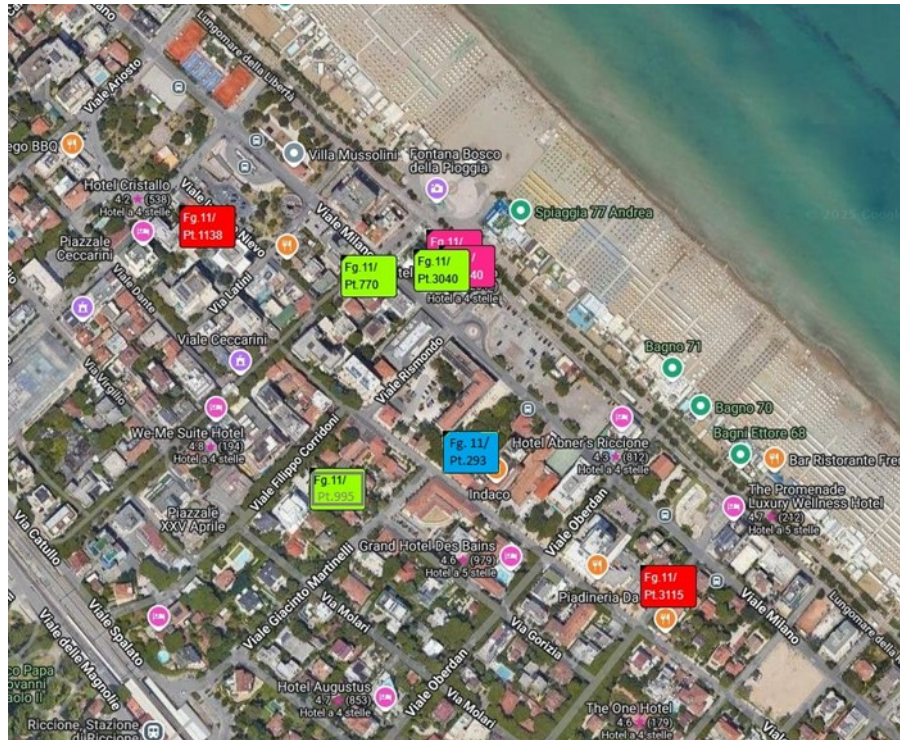
Nell'immagine elaborata da Formaps) l'oggetto di stima (d'ora innanzi subject), è identificato dall'etichetta in colore blu mentre le altre etichette corrispondono ai colori tabellari; il comparabile di colore arancione (f 12 mapp 250) non è rappresentato in quanto molto più a sud e prossimo alle Terme. Al riguardo si può comunque osservare che al comparabile sito nella posizione più periferica corrisponde anche il minor valore.

L'esame della tabella, ove i comparabili sono ordinati secondo il prezzo unitario, rivela che i valori si distribuiscono in quattro classi: superiori a 15.000,00 €/mq, da 5.900,00 a 8.750,00, nell'intorno di 4.500,00 Euro, inferiori a 4.000,00 Euro.
