TRIBUNALE DI FERMO

RELAZIONE DI CONSULENZA TECNICA
D'UFFICIO

n. 91/2024 R.G.E.

IMMOBILE OGGETTO DI STIMA

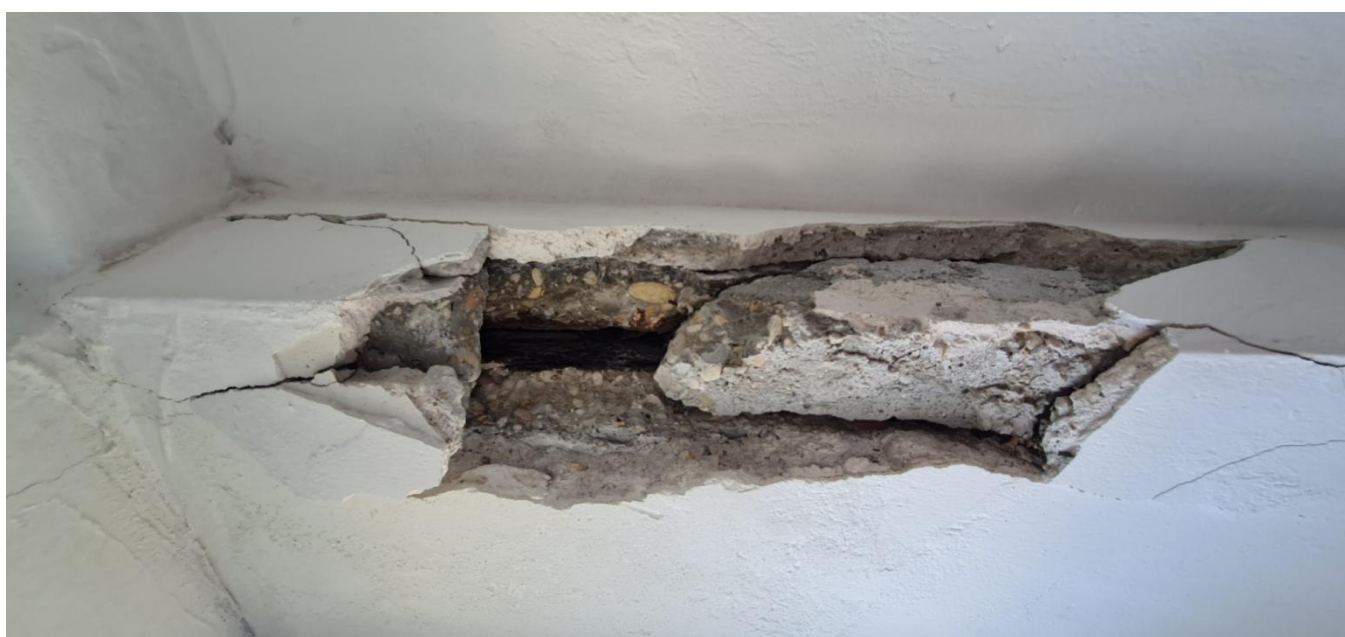
Nell'ambito delle operazioni peritali il sottoscritto ha rilevato, nell'immobile in oggetto, esattamente nel locale "st" (vedi piantina sottostante), **un grave danno da infiltrazione d'acqua**, all'altezza del soffitto di tale locale, nel lato Nord-Est, **questo interessa alcuni elementi strutturali, ossia il nodo strutturale Nord-Est del livello secondo dell'edificio**, in particolare il **Nodo Strutturale costituito da pilastro d'angolo, NORD-EST, tra i livelli primo e secondo e le due travi che ad esso sono collegate**, ossia una parte della **trave est** ed una parte della **trave nord dell'impalcato al livello secondo entrambe per un tratto delle travi di circa di 3,5 ÷ 4,0m**.

Nello specifico, gli elementi strutturali citati sono interessati da un grave **fenomeno di carbonatazione del c.a.**, con conseguente **deterioramento del calcestruzzo stesso**, del copri-ferro e **profonda corrosione dei ferri di armatura**, tanto che questi, in alcune zone, risultano scarsamente consistenti (vedi Foto).

Infiltrazione d'acqua nel soffitto del locale "st", con conseguente deterioramento calcestruzzo e corrosione

profonda delle armature, relativo al **PILASTRO** collegato al **NODO STRUTTURALE** d'angolo Nord-Est, al livello secondo con interessamento di porzioni delle travi Nord ed Est relative all'impalcato del livello secondo e pilastro perimetrale Nord-Est tra impalcato de livello primo e secondo

- I) **il ripristino strutturale nella porzione di struttura deteriorata all'interno dell'immobile in oggetto**, causata dall'abbondante infiltrazione,
- II) **il rifacimento dell'impermeabilizzazione sulla copertura piana dell'edificio**, con conseguente:
 - a) la rimozione del manufatto "posticcio" presente in copertura,
 - b) l'eventuale controllo delle pendenze della copertura piana con rifacimento del manto d'impermeabilizzazione sulla copertura piana
 - c) l'installazione una rete adeguata di discendenti esterni, di un opportuno diametro (min ϕ 10cm), per lo smaltimento delle acque piovane

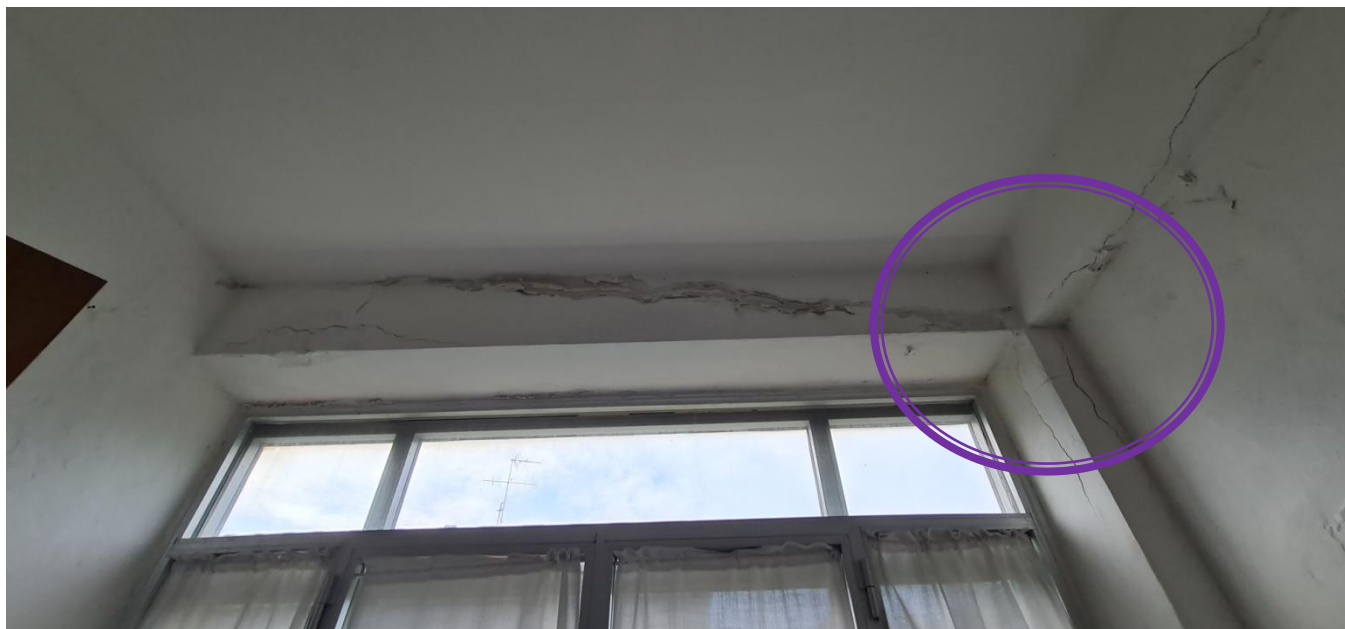
Infiltrazione al **NODO STRUTTURALE** Nord-Est, al livello secondo

(riferimento: del soffitto locale "st")

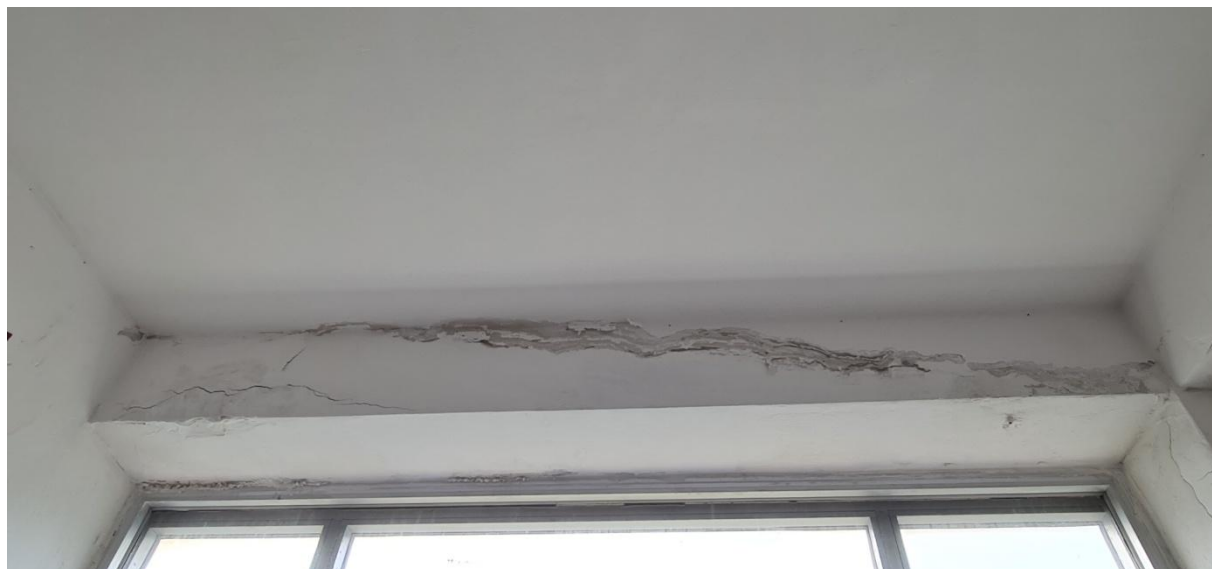
Danno da infiltrazione con conseguente deterioramento del c.a. della trave Nord, all'interno del locale "st"

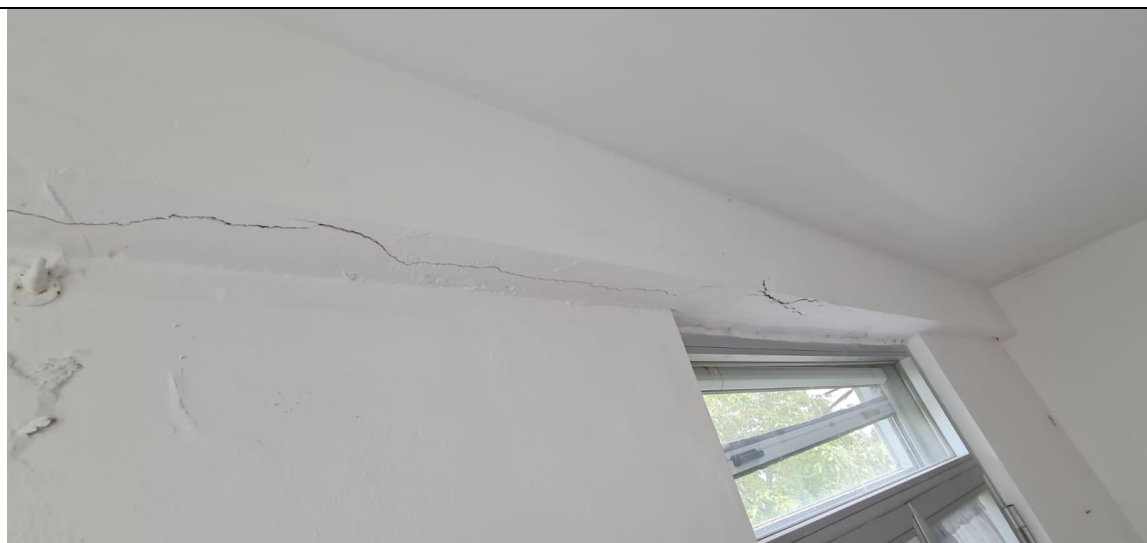
Danno da infiltrazione con conseguente deterioramento del c.a. della trave Est, all'interno del locale "st"

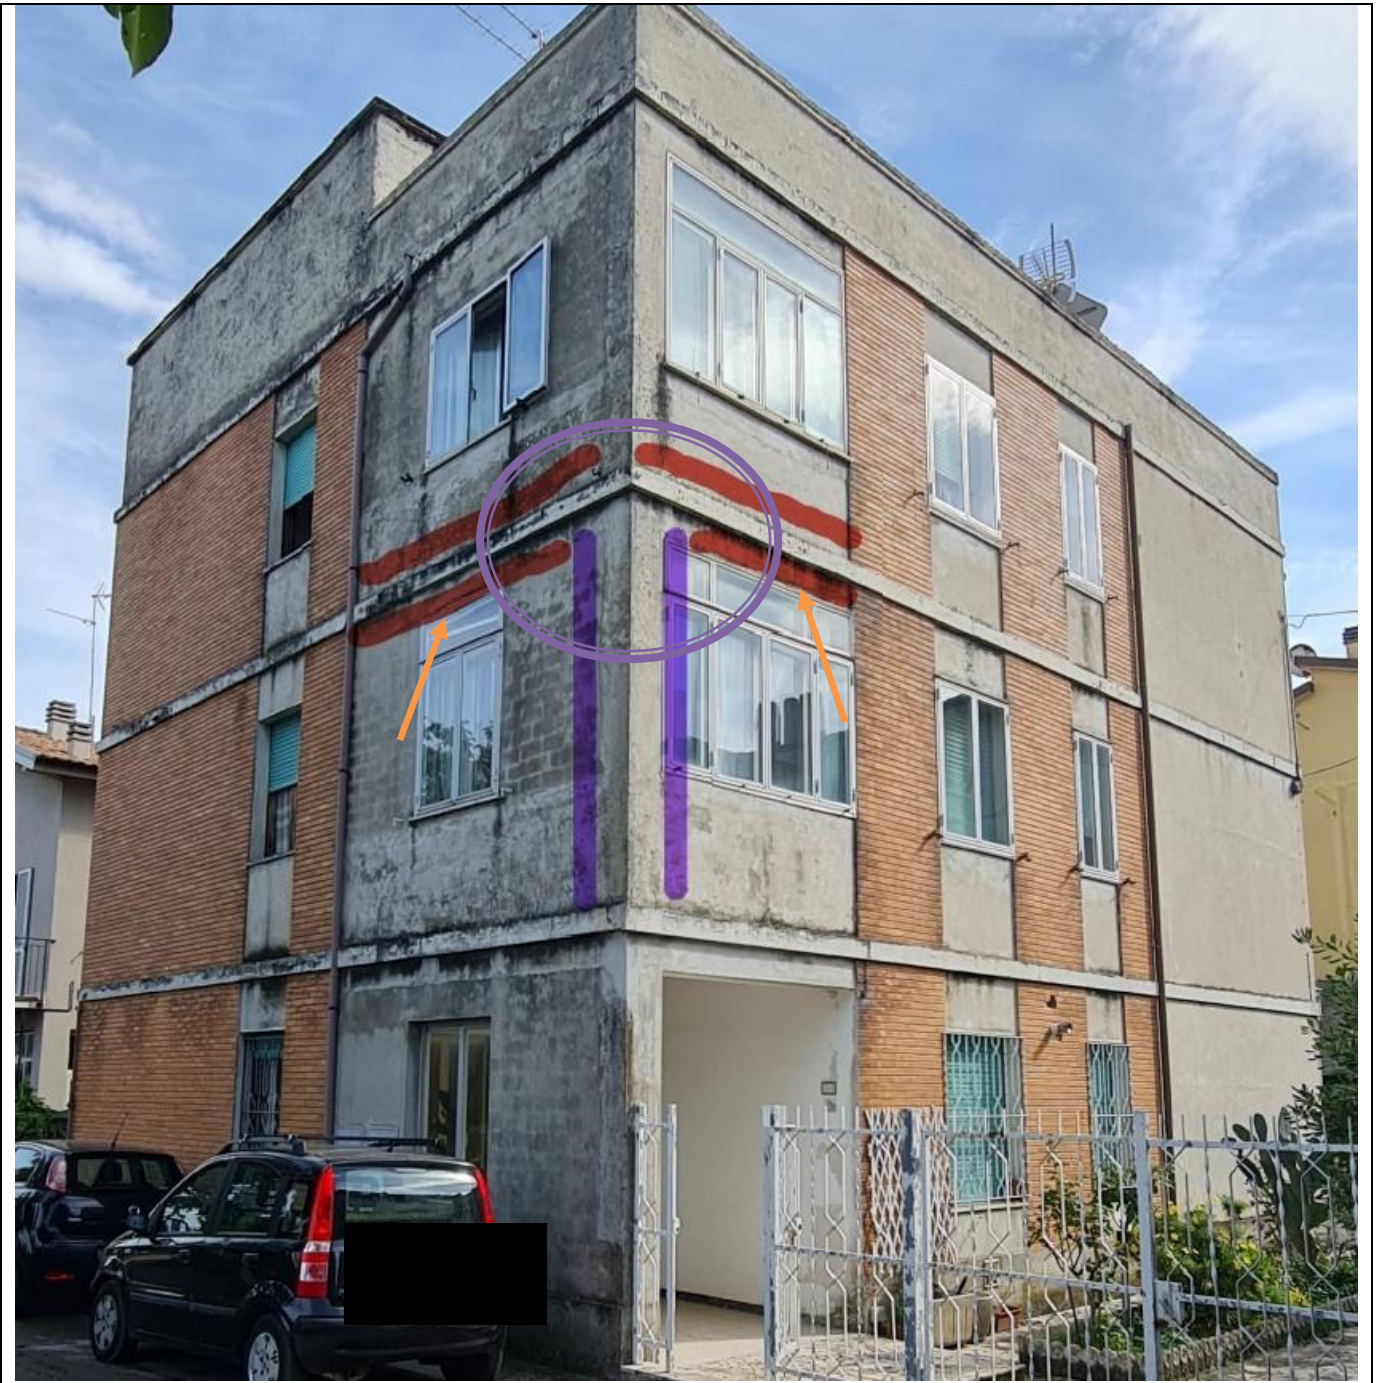
Area con Danno relativo al **NODO STRUTTURALE** Nord-Est al secondo livello che interessa il **PILASTRO**, evidenziato in **viola** e le due **TRAVI** ad esso collegate evidenziate in **rosso**.

Sotto il cornicione del livello primo, indicate con freccia arancione si possono notare ampie crepe longitudinali dell'intonaco corrispondenti con le porzioni di travi Nord ed Est deteriorate.

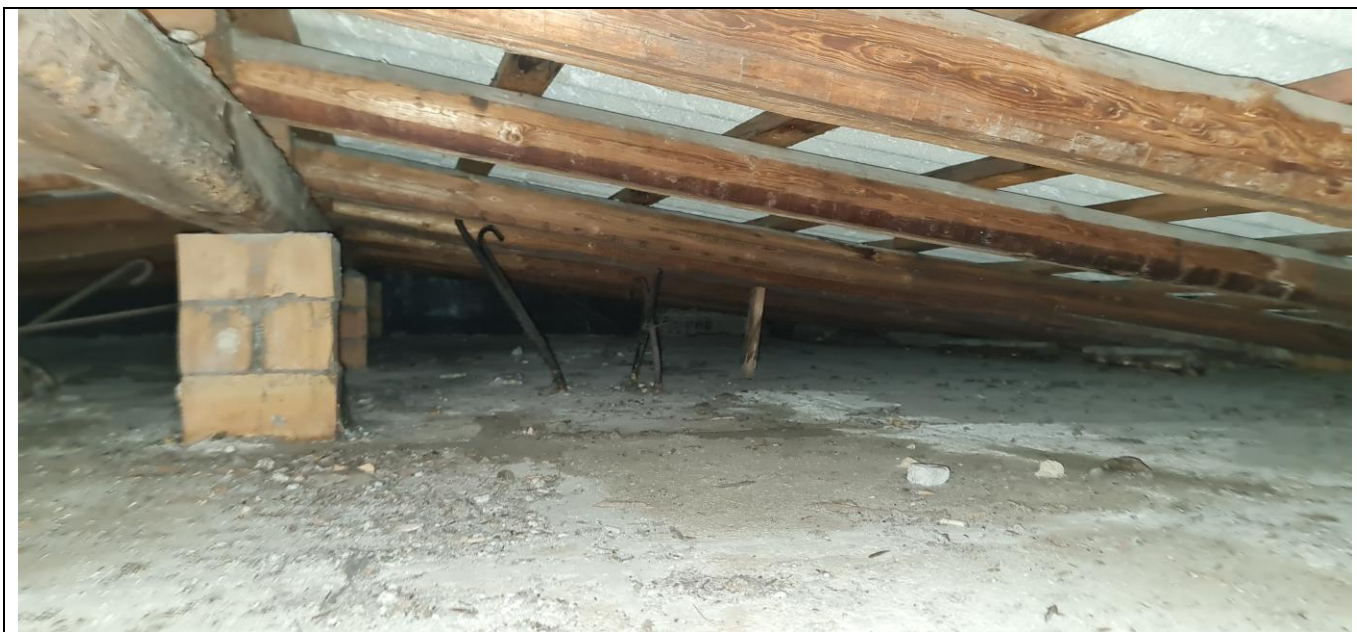
Struttura del manufatto in copertura appoggiato su pile di mattoni

Tale manufatto è estraneo alla struttura dell'edificio, è semplicemente appoggiato sulla copertura piana, infatti centralmente è appoggiato su pile di mattoni pieni (vedi foto) ed è lateralmente appoggiato direttamente sulla pavimentazione della copertura piana, ossia sullo strato di impermeabilizzazione bituminosa; le due falde sono costituite da "onduline" in eternit e/o materiale cementizio, ancorate e sorrette a rudimentali assi di legno.

L'impermeabilizzazione della copertura piana è da ripristinare e ricostituire nella sua interezza e tenuta, associando ad esso una **adeguata rete di discendenti** esterni all'edificio, con ϕ minimo di 10cm, per lo smaltimento dell'acqua piovane sulla copertura del fabbricato.

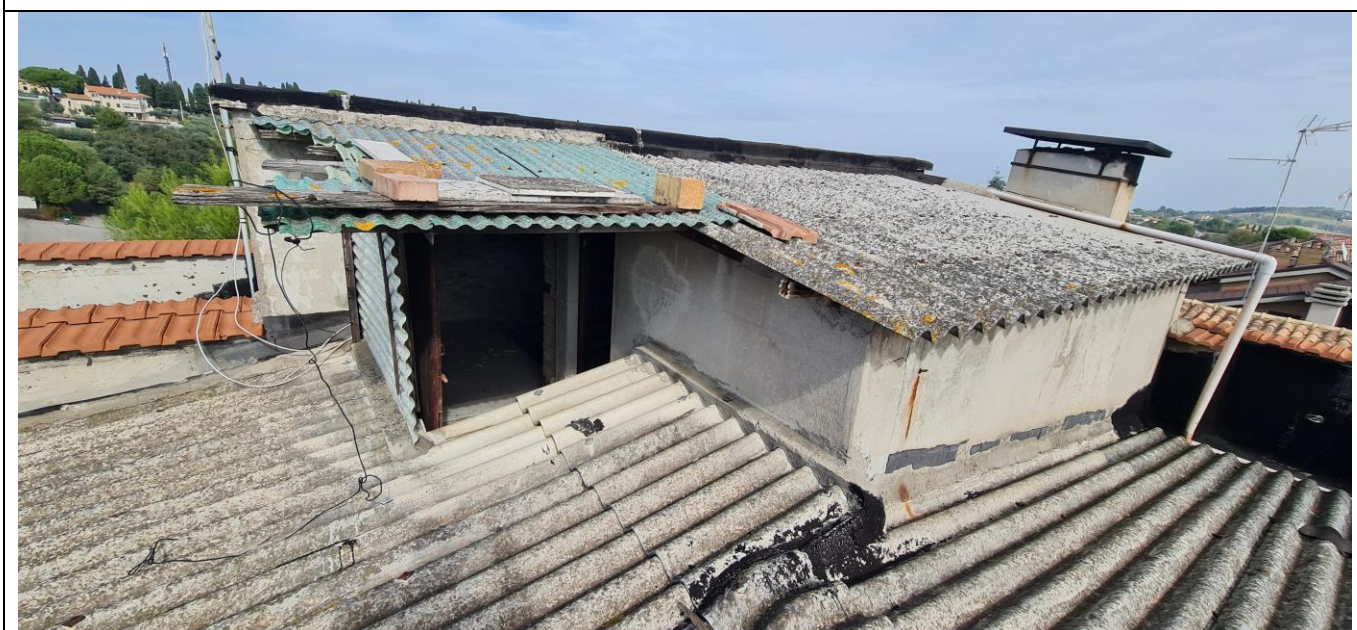
Manufatto in copertura costituito da lastre del tipo "onduline", in materiale cementizio

Sul tetto, lastrico solare, dell'edificio è presente un manufatto, con struttura in legno e copertura del tipo ad "onduline", tale a ricreare una sorta di tetto a due falde sito all'interno dei parapetti in muratura della copertura piana.

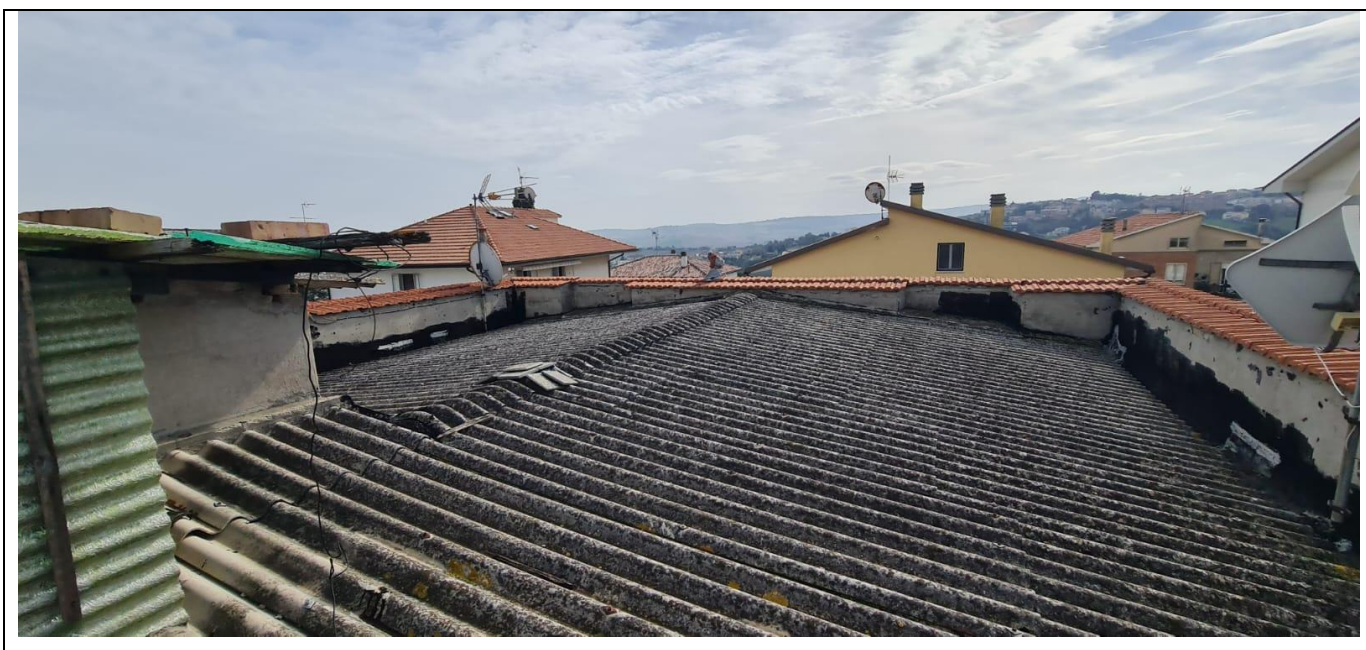
Questo manufatto, non congruente con la struttura dell'edificio, è **del tutto inadeguato sia all'impermeabilizzazione dell'edificio sia dal punto vista statico, esattamente costituisce una massa aggiunta sulla sommità dell'edificio.**

In particolare penalizza il comportamento dell'edificio per quanto riguarda le prestazioni sismiche della struttura. Questo infatti rappresenta una massa posta sulla sommità della copertura dell'edificio, ossia ad un'altezza di circa nove metri dal piano strada, in sintesi tale massa costituisce un cosiddetto "pendolo inverso" che in caso di eventi sismici **amplifica le vibrazioni sull'edificio, trasmesse dal terreno e soprattutto amplifica le forze orizzontali agenti sul fabbricato in caso di sisma, aumentando gli effetti negativi sulla struttura durante dell'evento sismico.**

Dal sopralluogo tale manufatto è risultato un rimedio inappropriato ed inefficace per l'impermeabilizzazione dell'edificio.

Inoltre lo **strato bituminoso impermeabilizzante esistente**, posto sulla copertura piana risulta vetusto, logoro, con **la presenza di numerose crepe e zone deteriorate.**
