**TRIBUNALE DI NAPOLI NORD**  
**Sezione III**  
**G.E. Dott.ssa Annamaria Buffardo**

**R.G.N° 468/2024**

***CONSULENZA TECNICA DI UFFICIO***

***Arch. Emilio Porcaro***

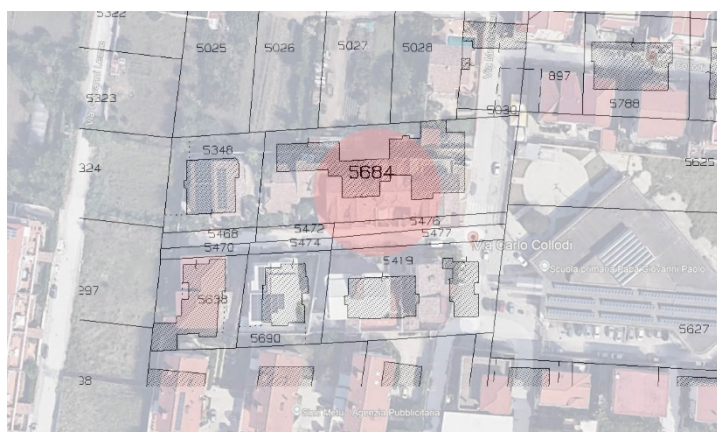
Sovrapposizione delle due carte

Al fine dell'esatta individuazione dei cespiti oggetto del pignoramento lo scrivente procede a sovrapposizione del mappale catastale ed immagine satellitare reperita tramite Google maps al fine dell'individuazione del fabbricato ove i cespiti sono posti.

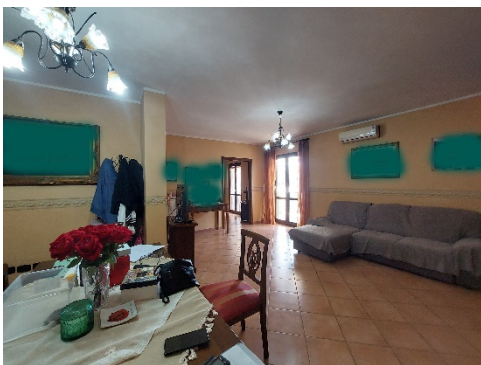
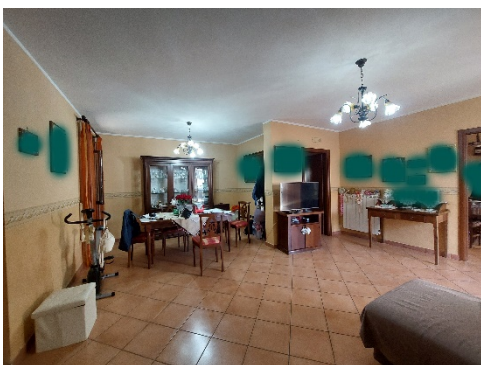
ambiente 1

**Ambiente 1** di 32 mq, altezza da piano di calpestio ad intradosso solaio h 2,70 m. L’ambiente si presenta in buone condizioni ed è attualmente adibito con funzione di Soggiorno. Presenta areazione

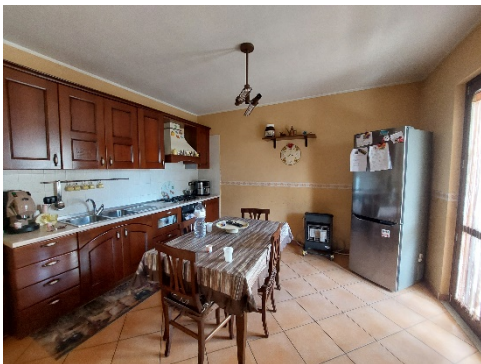
ambiente 2

**Ambiente 2** di 14 mq, altezza da piano di calpestio ad intradosso solaio h 2,70 m. L'ambiente si presenta in buone condizioni ed è attualmente adibito con funzione di cucina. Presenta areazione naturale data da porta-finestra con uscita su balcone di 16 mq;

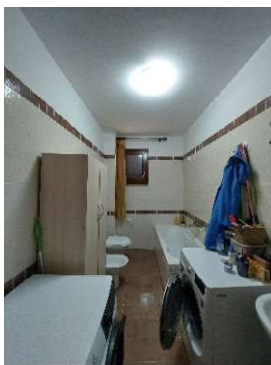
bagno 1

**Bagno 1** di 7 mq, altezza da piano di calpestio ad intradosso solaio h 2,70 m. L'ambiente si presenta in buone condizioni;

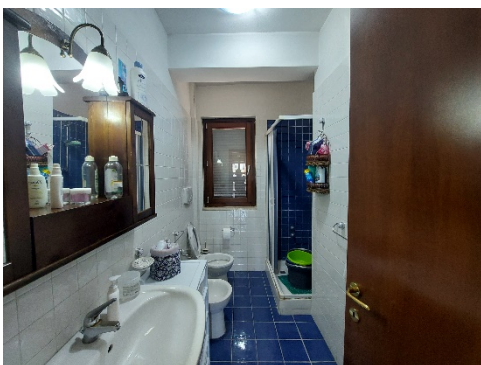
bagno 2

**Bagno 2** di 4 mq, altezza da piano di calpestio ad intradosso solaio h 2,70 m. L'ambiente si presenta in buone condizioni.

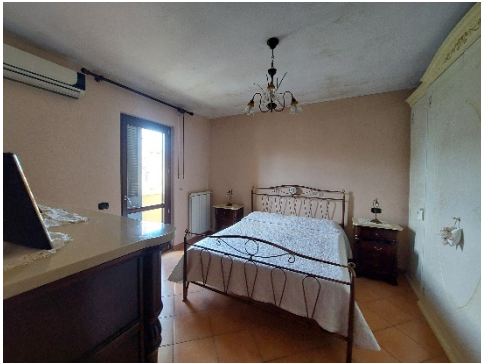
ambiente 3

**Ambiente 3** di 15 mq, altezza da piano di calpestio ad intradosso solaio h 2,70 m. L'ambiente si presenta in discrete condizioni, tanto dovuto alla presenza in intradosso solaio di macchie di muffa che, da un esame a vista, potrebbero essere dovute alla posizione a nord dell'ambiente ed ad una non ottimale areazione. Attualmente l'ambiente è adibito con funzione di camera da letto. Presenta areazione naturale data da porta-finestra con uscita su balcone di 3 mq;

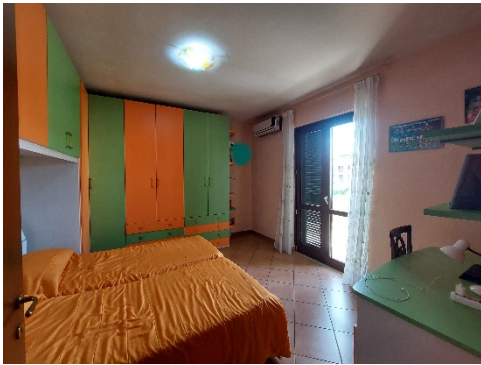
ambiente 4

**Ambiente 4** di 14 mq, altezza da piano di calpestio ad intradosso solaio h 2,70 m. L'ambiente si presenta in discrete condizioni, tanto dovuto alla presenza in intradosso solaio di macchie di muffa che, da un esame a vista, potrebbero essere dovute alla posizione a nord dell'ambiente ed ad una non ottimale areazione; inoltre al di sotto del condizionatore sono presenti distacchi di pittura che, esaminata anche la parete esterna in parallelo, potrebbero derivare da perdita interna dello scarico di condensa. Attualmente l'ambiente è adibito con funzione di camera da letto. Presenta areazione naturale data da porta-finestra con uscita su balcone di 3 mq;

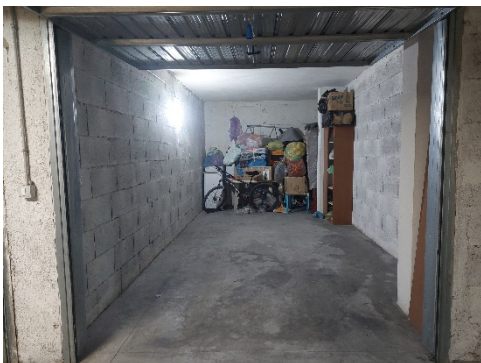
box auto

**Ambiente 1** di 19 mq, altezza da piano di calpestio ad intradosso solaio h 2,596 m. L'ambiente si presenta in buone condizioni ed ha funzione di box auto.
