**TRIBUNALE ORDINARIO DI TORINO**

Liquidazione Giudiziale N.: **AAAAAAAAAAAA A AAAAAAAAAAAAA - A.A.A. AAAAAAAAA A. A A.**

N. R.G. **177/2024 L.G.**

- Porzione di fabbricato industriale utilizzata con destinazione prevalente ad ufficio, sito in TORINO, strada del Drosso n. 128/23.

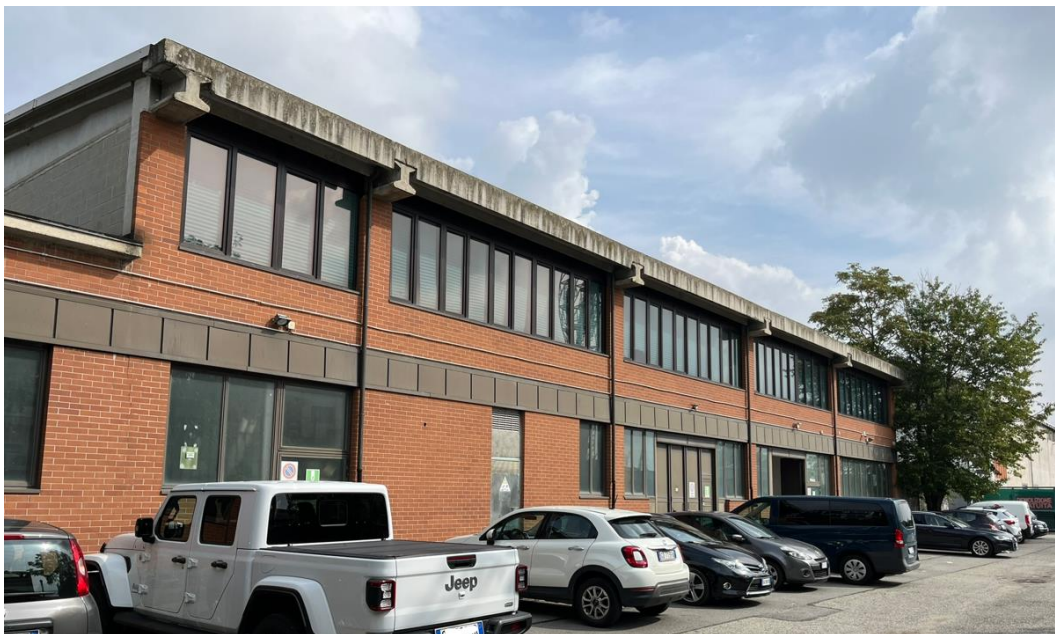
Figura 3 – FACCIATA A SUD-OVEST

L'edificio, elevato a due piani f.t., ha struttura portante verticale realizzata con pilastri in cemento armato prefabbricato e solai con travi in c.a.p. e pedralles. La copertura è a falde, con manto in lamiera coibentata, secondo quanto riportato nella documentazione edilizia-amministrativa reperita presso l'Ufficio Tecnico (allegato n. 6). I prospetti sono finiti in maggior parte in paramano.

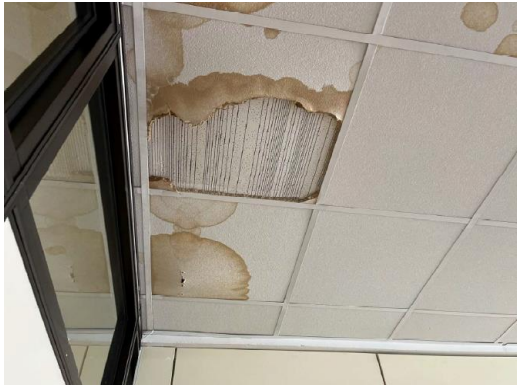
Figura 5 - DETTAGLIO DANNI DA INFILTRAZIONE

- pavimenti: piastrelle di ceramica (foto n. 23);
- rivestimenti: intonaco civile per pareti; rivestimento pareti bagni in piastrelle di ceramica; presenti pareti divisorie con specchiature superiori in vetro (foto n. 18), controsoffitto in quadrotti in vari punti danneggiato da fenomeni di infiltrazione di acqua piovana dalla copertura (foto n. 35 e n. 38);

Con riguardo al sopralluogo effettuato in data 25.09.2024 ritiene che l'unità immobiliare si presenta in mediocri condizioni di manutenzione. L'intero piano è stato controsoffittato con quadrotti in cartongesso, che risultano in vari locali danneggiati da fenomeni di infiltrazione di acqua piovana proveniente dalla copertura. Lo scrivente non è in grado di riferire se i necessari lavori di manutenzione al sistema di impermeabilizzazione siano stati eseguiti e se pertanto la problematica possa ritenersi risolta.

- la situazione edilizia amministrativa e la necessità di apportare delle modifiche all'immobile, anche murarie;
- il pessimo stato del controsoffitto ed il fatto che non si ha alcuna notizia circa la risoluzione delle problematiche delle infiltrazioni di acqua piovana dalla copertura, che hanno generato i danni documentati nell'allegato n. 1 della presente relazione di stima;
- il fatto che nell'ambito territoriale preso in esame "Mirafiori Sud-Strada del Drosso" vi sia larga offerta di uffici di ampia metratura, anche in stabili realizzati più recentemente, da cui deriva una minore appetibilità del lotto, che sebbene sia utilizzato come "ufficio" ha una destinazione d'uso legittimamente autorizzata come "produttiva".
