TRIBUNALE DI SPOLETO

Ruolo Generale: n. 67/2021

RELAZIONE DI CONSULENZA TECNICA D'UFFICIO – STIMA DEI BENI PIGNORATI

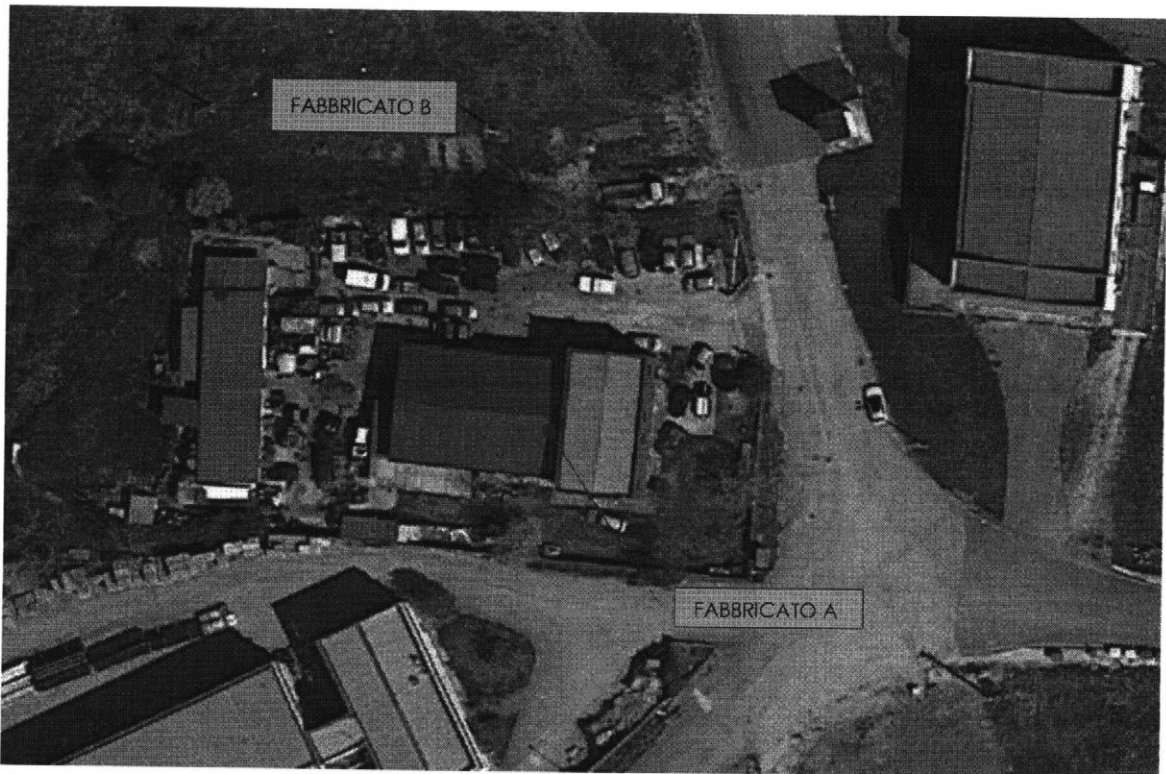
vista aerea

Per quanto sopra il **FABBRICATO B** è oggi difforme dall'ultimo precedente edilizio autorizzato dal Comune di Preci in quanto NON è stato rimosso a seguito della conclusione dei lavori post sisma'97.

Poiché le superfetazioni sopra descritte sono costituite dalle due tettoie, di cui una tamponata, che risultano: non solo in difformità all'ultimo precedente edilizio autorizzato; ma anche struttura fatiscenti e in stato di degrado; non saranno oggetto di stima e dovranno essere smontate.

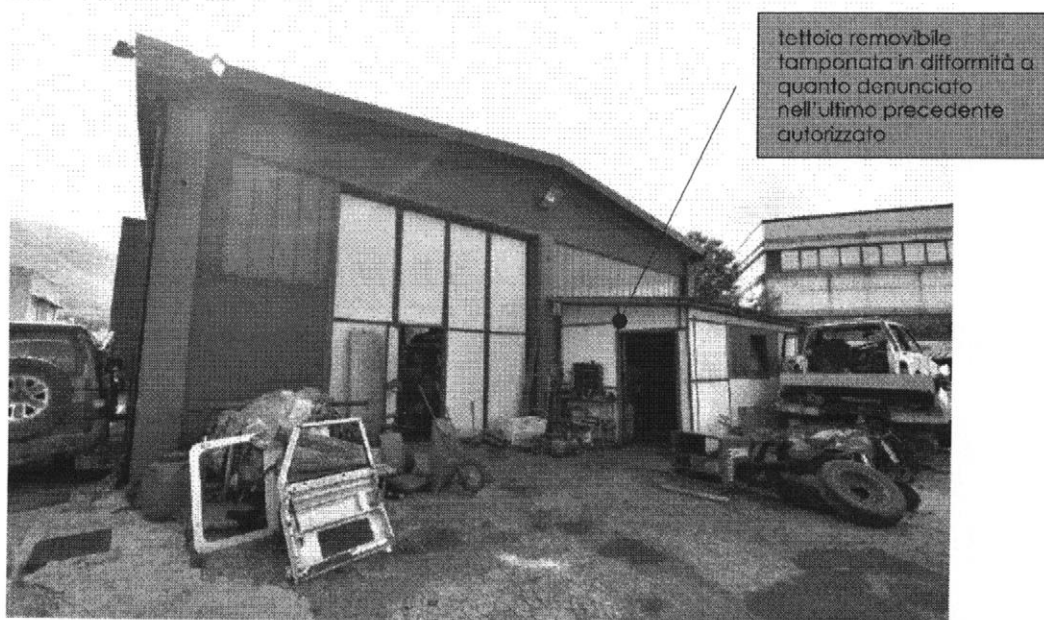
PROSPETTO EST

- una tettoia removibile tamponata con pannelli lungo il prospetto EST.

prospetto allegato all'ultimo precedente autorizzato (pratica Mude n. 5093 del 06/04/2018)

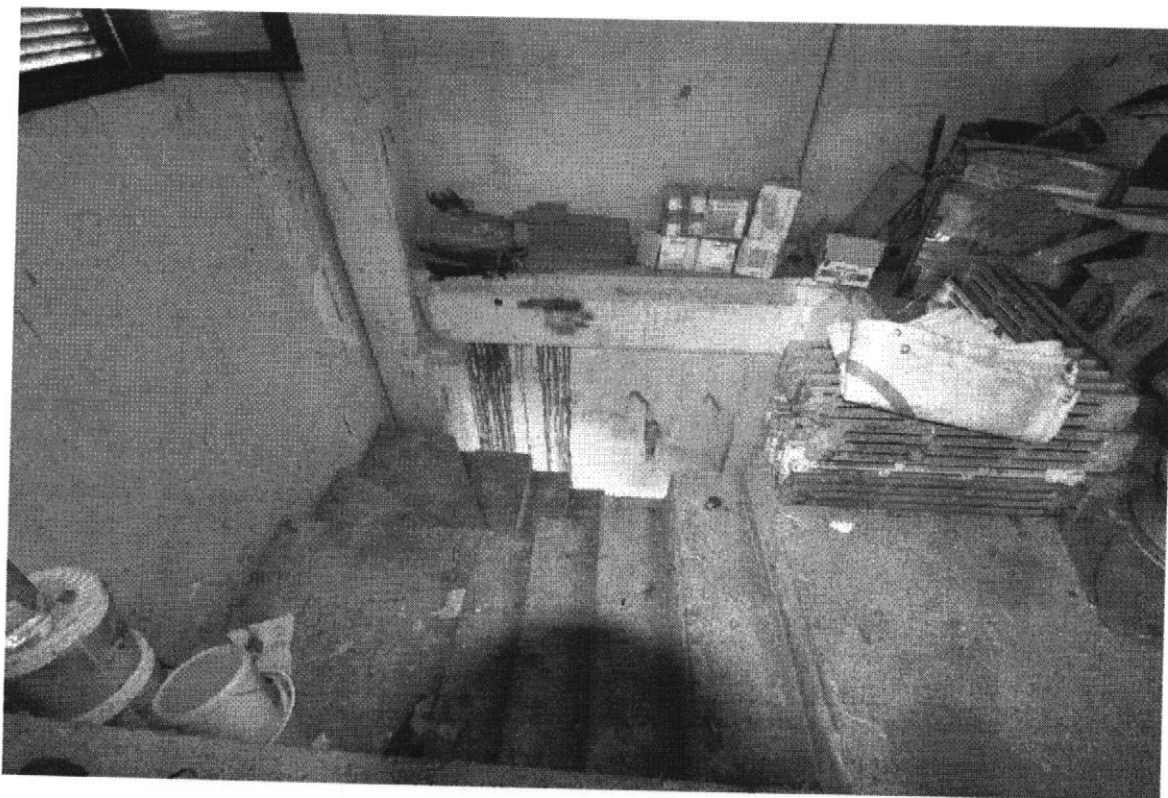
Le scale interne e il secondo piano del corpo a due piani sono ancora allo stato grezzo e privo di finiture se non per gli infissi.

Nel suo complesso l'unità immobiliare si presenta in buone condizioni ma con uno scarso grado di finitura. L'impianto termico è assente.

Si fa presente che, da una indagine visiva, la crisi del 2023 con epicentro Umbertide, non ha prodotto danni né alla struttura né alle finiture. Si allega documentazione fotografica degli interni e degli esterni nella stima analitica allegata.

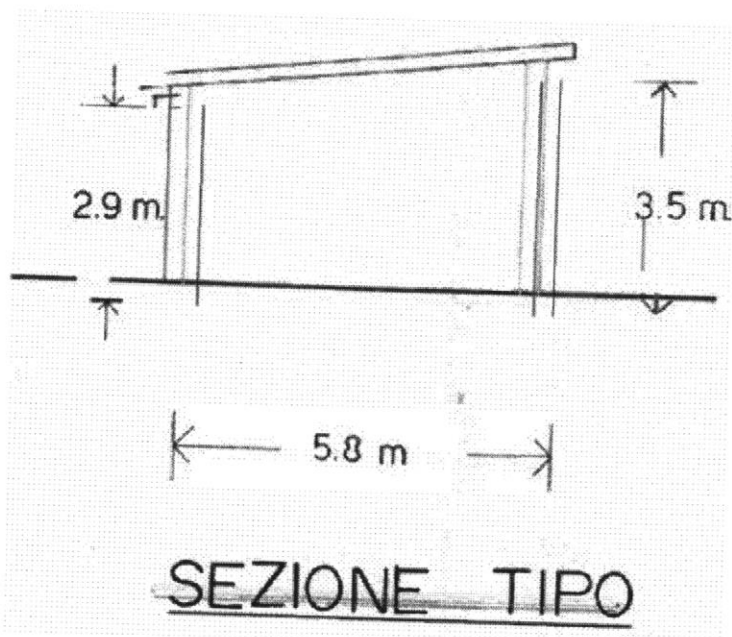
prospetto allegato all'ultimo precedente autorizzato (pratica edilizia n. 173/2006 del 11/01/2006 autorizzazione n. 1)
