TRIBUNALE DI AVELLINO
G.E. DOTT.SSA PATRIZIA GRASSO

RELAZIONE DELL'ESPERTO NOMINATO

Incaricato nella procedura di esecuzione n. 29/2023 R. Gen.Es.

4. DESCRIZIONE DEI BENI: Lotto 1

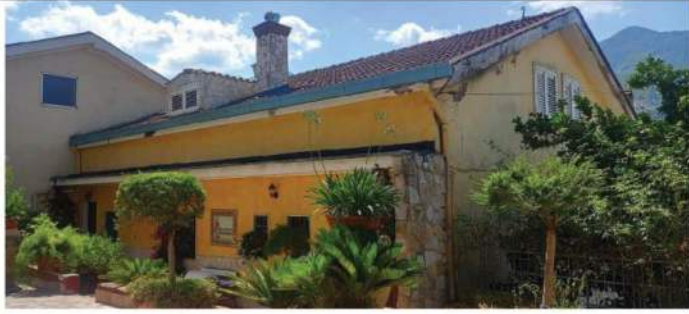
Foto 1: Prospetto di ingresso

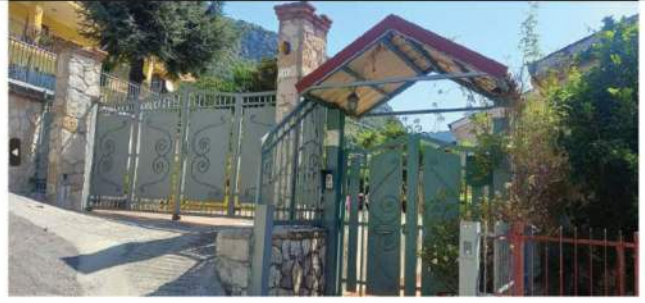
Foto 2: Accesso carrabile e pedonale

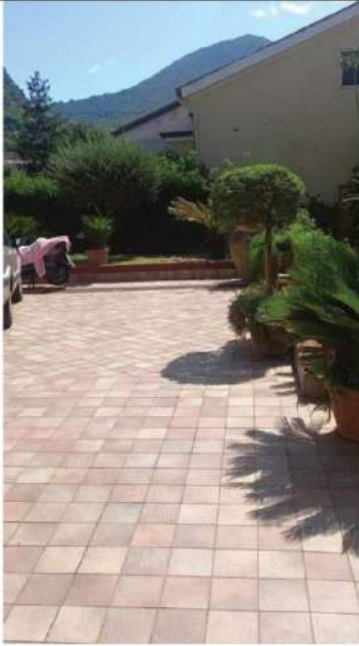
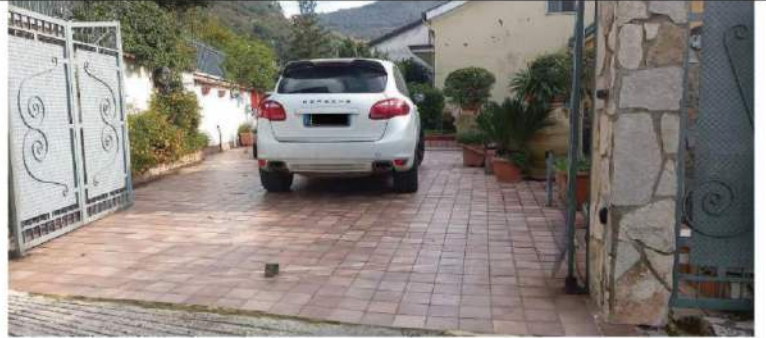
Foto 3 e 4: Spazio pertinenziale

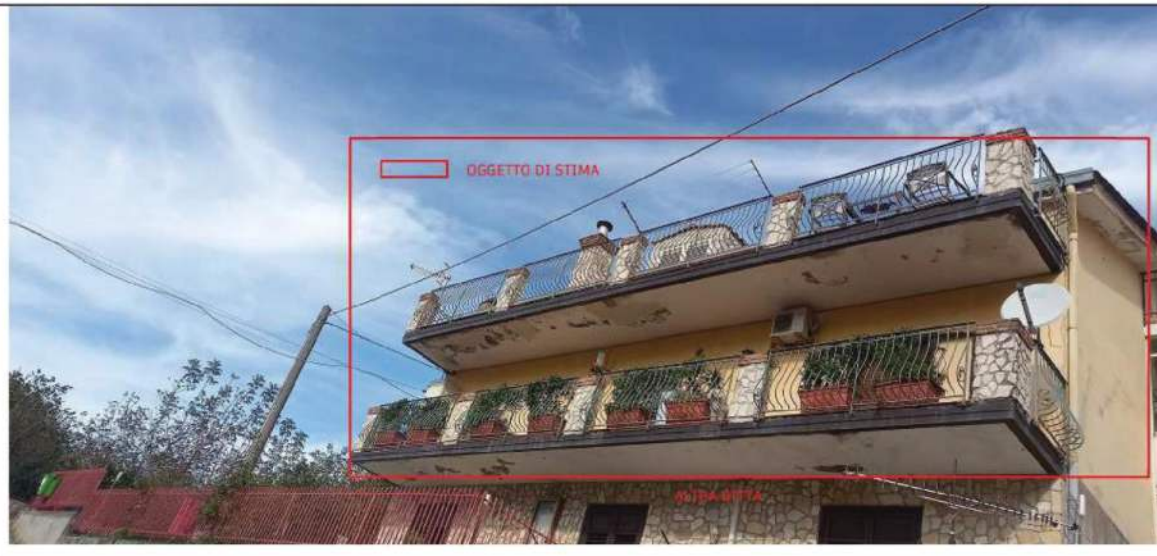
Esso è ubicato all'interno di una struttura in c.a. disposta su tre livelli: un piano seminterrato, un piano terra ed un piano di sottotetto (*Foto 1, 2, 3 e 4*). Il piano seminterrato appartiene ad altra ditta e non è oggetto della presente procedura (*Foto 5*).

Foto 5: Porzione di immobile oggetto di stima a costituire unità abitativa (lotto 1)

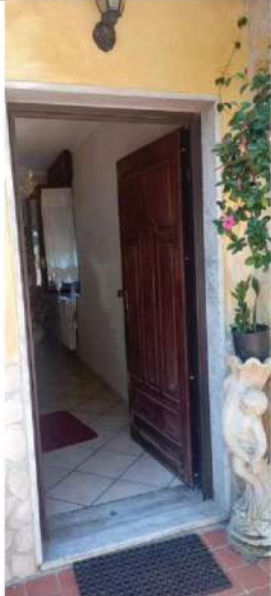
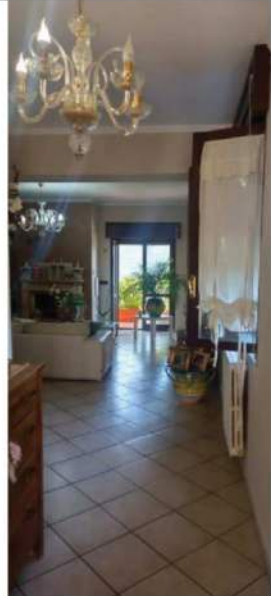
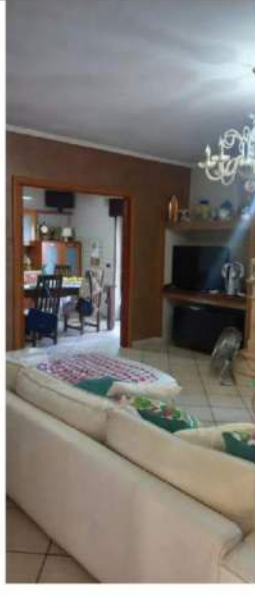
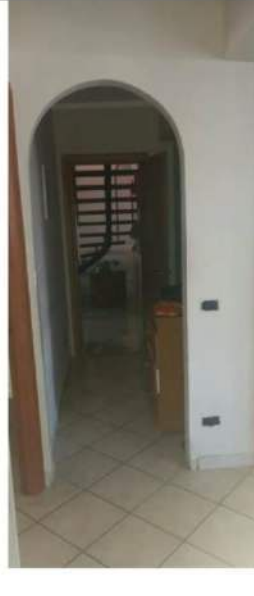
Al piano terra dell'unità abitativa sono ubicati: ingresso (**Foto 6**), salone con accesso diretto alla cucina (**Foto 7 e 8**), due bagni (**Foto 12 e 13**), due camere da letto (**Foto 10 e 11**); lo spazio è ben organizzato attraverso più disimpegni (**Foto 9**). A lato sud è inoltre presente un ampio balcone al quale si accede dal soggiorno, dalla cucina e da una delle camere da letto su cui è ubicata anche la caldaia per il riscaldamento (**Foto 22 e 24**). E' presente inoltre uno studio (**Foto 14**) con accesso diretto su spiazzo pertinenziale e ad uso esclusivo da cui, attraverso una scala in legno (**Foto 15**), si raggiunge il piano sottotetto dove sono ubicati: un ampio salone in cui è ubicato anche un abbaino (**Foto 16 e 17**), due camere da letto (**Foto 18 e 19**), un bagno con lucernario a tetto (**Foto 20**) ed un angolo cottura (**Foto 21**) sotto una porzione di terrazza coperta; sono presenti inoltre, alcuni ripostigli e una terrazza che si estende a balcone sul lato sud (**Foto 27,28,29 e 30**). Dalla terrazza, infine, si può godere di vista panoramica sul paese (**Foto 31**).

<p>Foto 6: Piano terra - Ingresso appartamento</p>	<p>Foto 7: Piano terra - Ingresso/Soggiorno</p>	<p>Foto 8: Piano terra - Soggiorno/Cucina</p>	<p>Foto 9: Piano terra - Disimpegno</p>

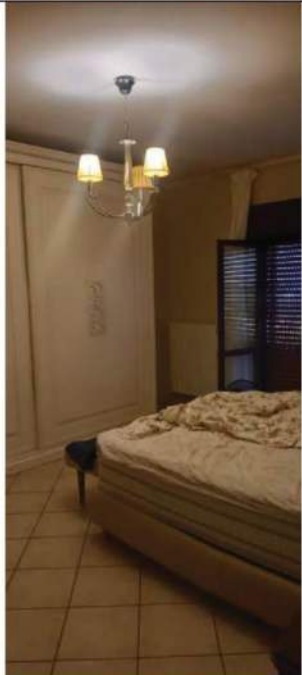
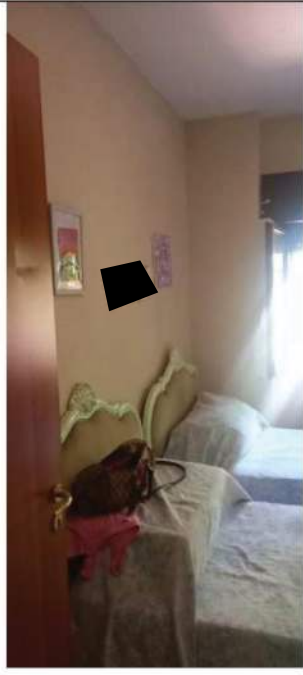
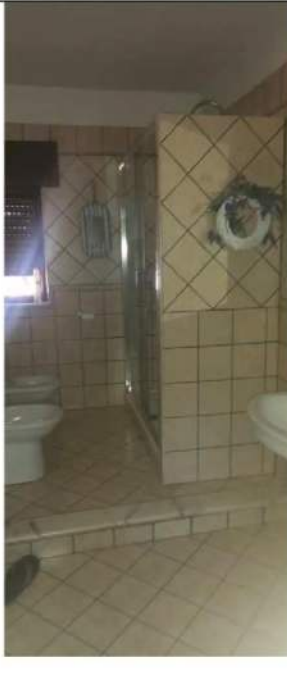
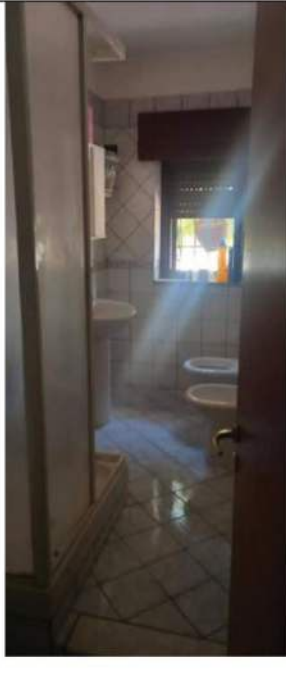
<p>Foto 10: Piano terra - Camera da letto 1</p>	<p>Foto 11: Piano terra - Camera da letto 2</p>	<p>Foto 12: Piano terra - Bagno 1</p>	<p>Foto 13: Piano terra - Bagno 2</p>
