PROCEDIMENTO DI ESECUZIONE IMMOBILIARE N° 182/2015

*Perizia dell'Esperto ex art. 568 c.p.c.*

- *Unità immobiliare ad uso civile abitazione, sita nel Comune di Pula (CA), Via XXV Aprile n. 27-29 e censita al catasto fabbricati al foglio 18 (diciotto), particella 84, p. T, categoria A/3, classe 1 cons. 6 vani, rendita Euro 260,29.*

# RELAZIONE INTEGRATIVA

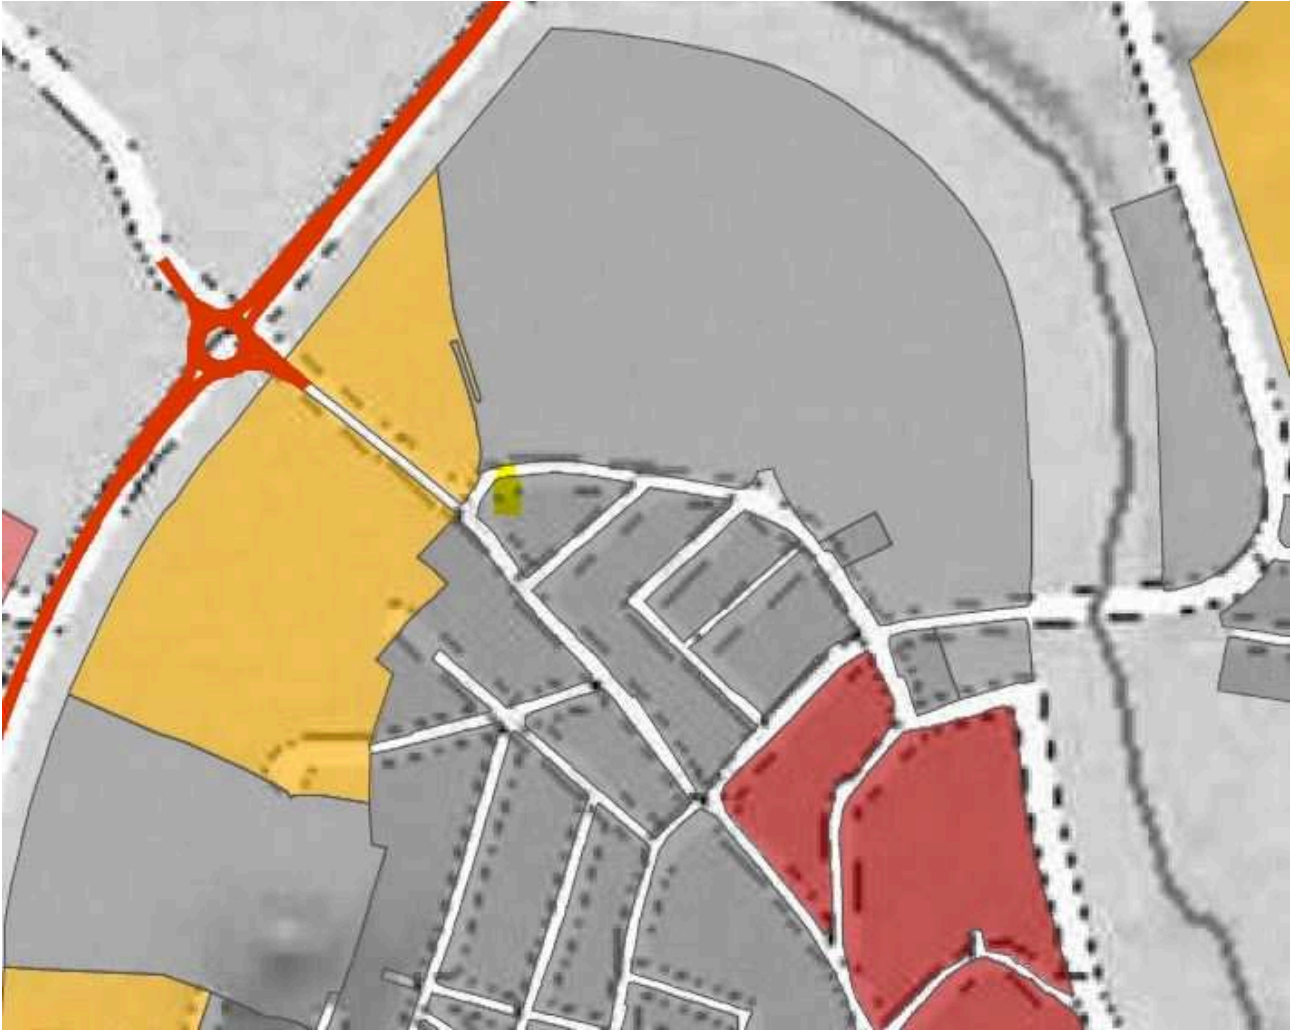
Nello Strumento Urbanistico vigente del Comune di Pula (CA) ovvero il Programma di Fabbricazione del 1989 la zona è individuata come zona Omogenea B di completamento urbano.

Come si può ben vedere dalle planimetrie soprastanti il lotto non risulta intercluso dal punto di vista urbanistico ne secondo il Programma di Fabbricazione (strumento vigente) ne secondo il PUC (strumento adottato).

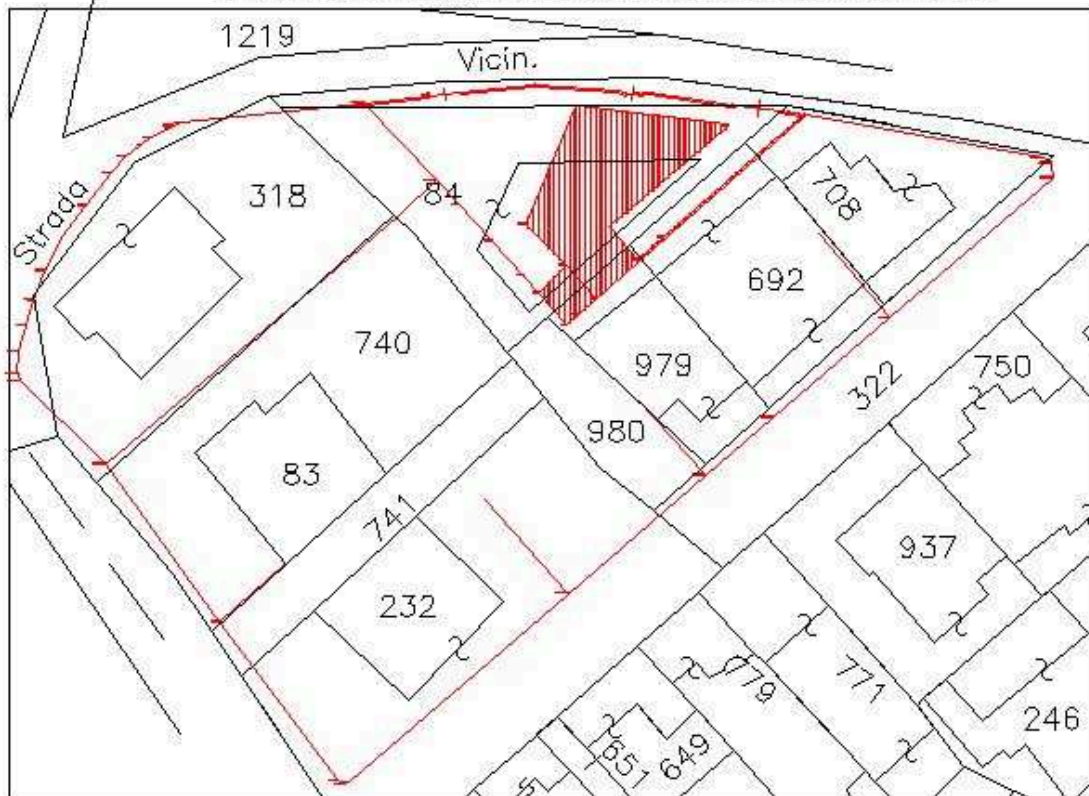
### SOVRAPPOSIZIONE DELL'ISOLATO TRA MAPPA CATASTALE E RILIEVO

- RILIEVO
- CATASTALE

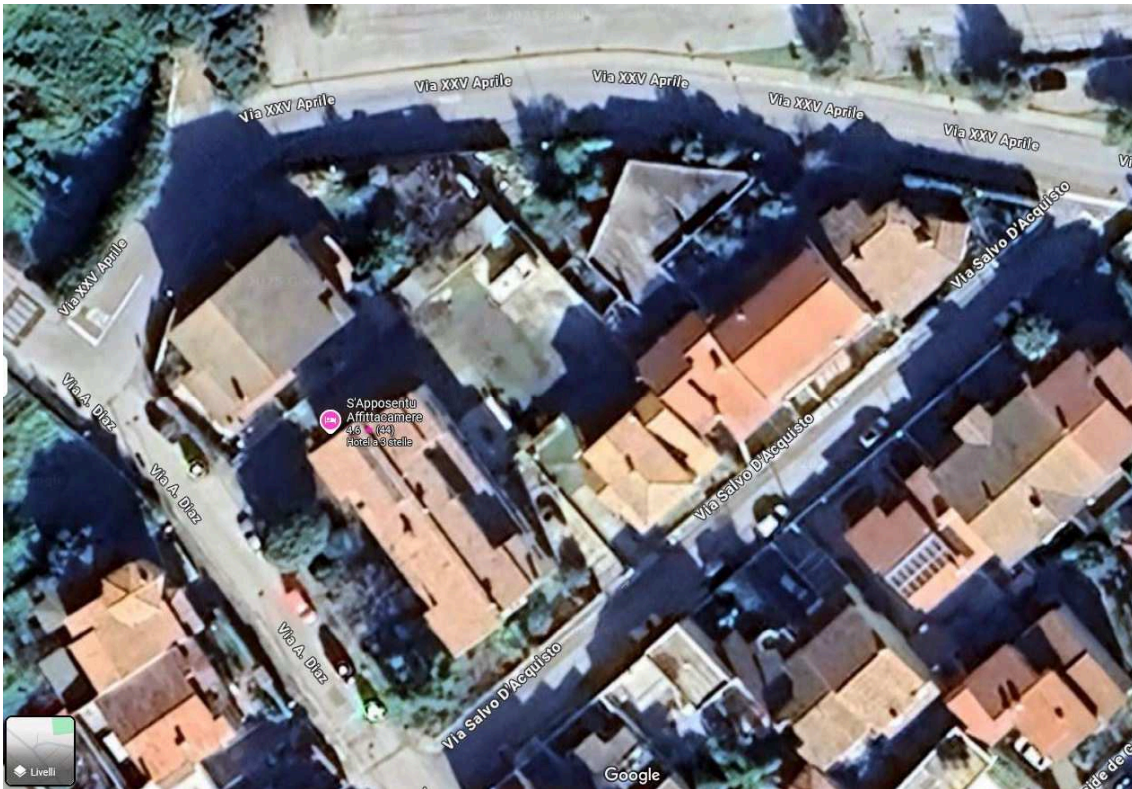
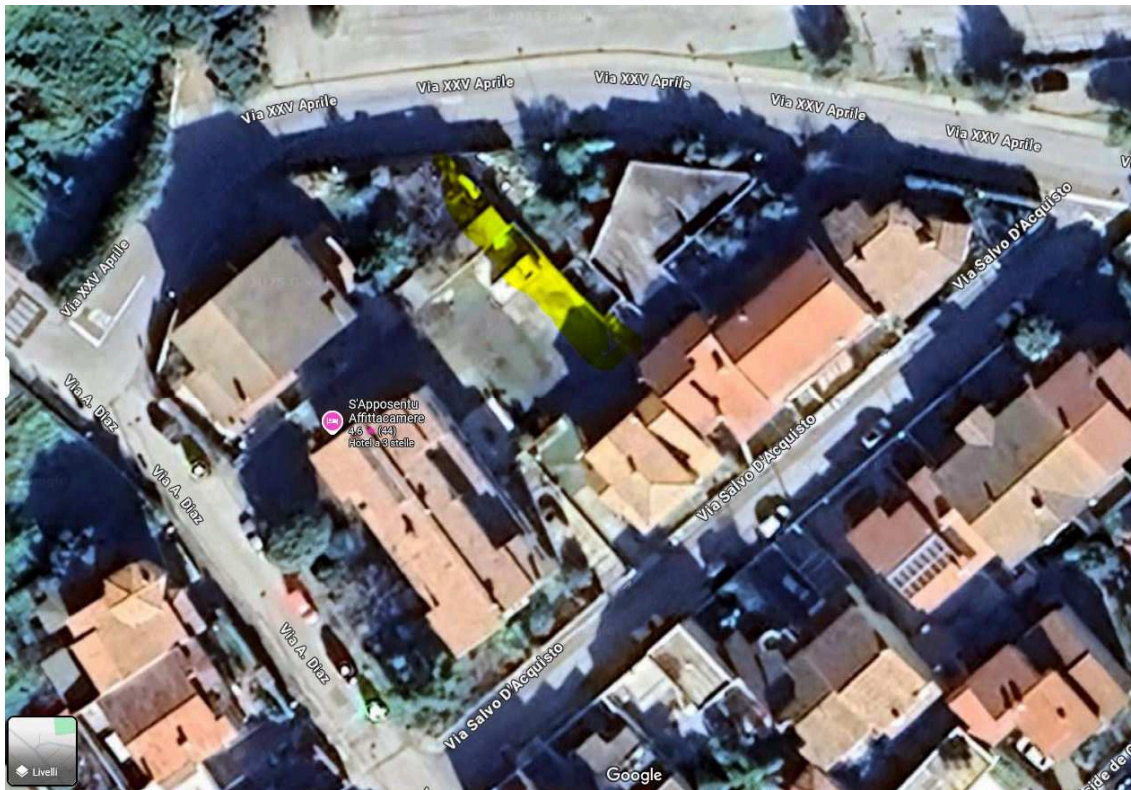
FOTO AEREA DELL'ISOLATO IN QUESTIONE

La difformità maggiore risulta essere una striscia utilizzata come area di parcheggio dal condominio confinante mentre le altre difformità risultano essere di poco conto dal punto di vista dimensionale.

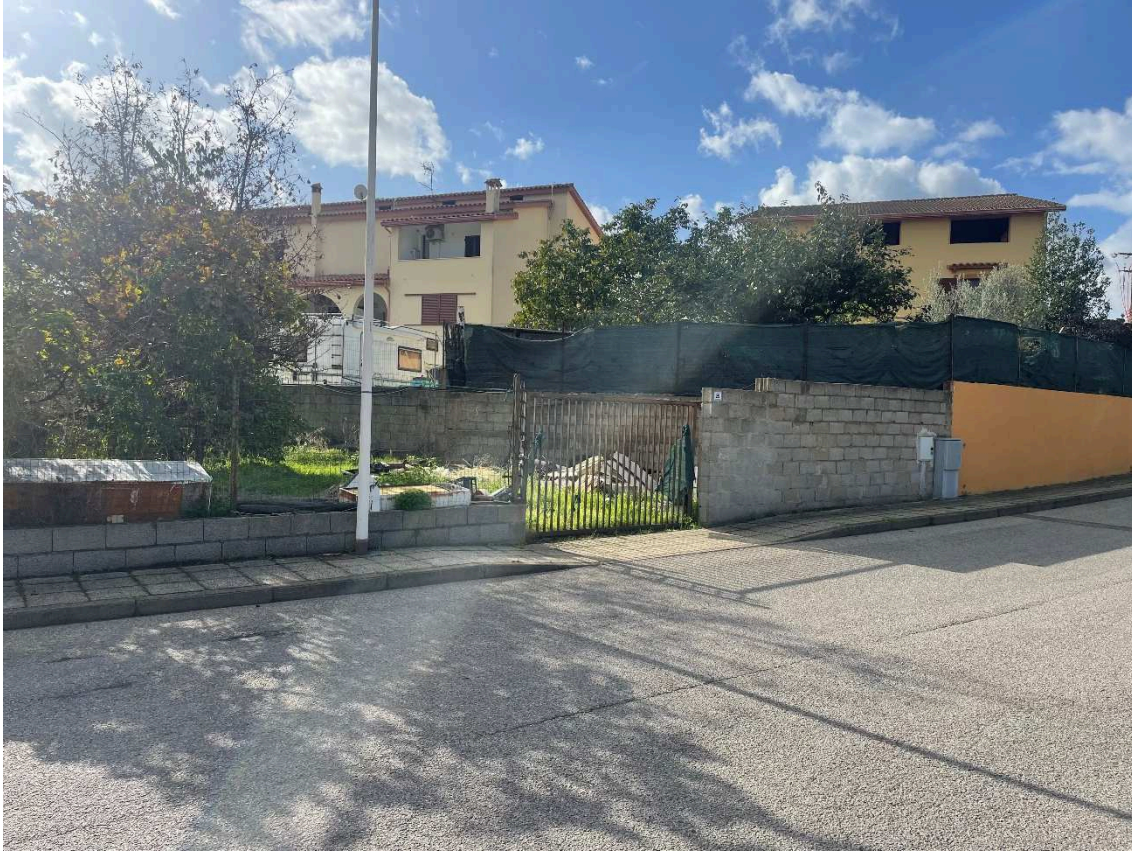
L'area è utilizzata prevalentemente come area di parcheggio ed è sita ad una quota superiore a quella del cortile del mappale n. 84 di circa due metri.

FOTO NELLA QUALE RISULTA VISIBILE IL PARCHEGGIO (CAMPER)
