**TRIBUNALE CIVILE DI PERUGIA**  
**CONSULENZA TECNICA D'UFFICIO**

**nell'ES.IMM. 06-2016 R.G.ES.**

### **3) DESCRIZIONE DEL BENE IMMOBILE PIGNORATO:**

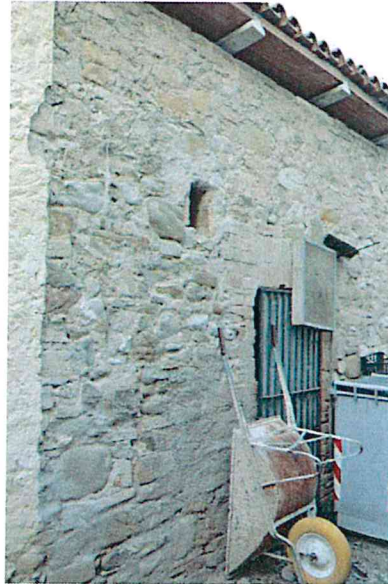
Il pignoramento comprende anche un fondo ad accesso pedonale retrostante il corpo di fabbrica principale, posto al piano terra e facente parte di immobile di maggiori dimensioni suddiviso in ulteriori subalterni facenti capo a Terzi.

Al fondo si accede sia dal retro, dalla corte censita alla particella 49 del C.T., che graficamente apparirebbe graffiata ad uno dei subalterni costituenti la particella 12, che dal lato fronte strada dalla particella 400, presentando quest'ultimo due entrate.

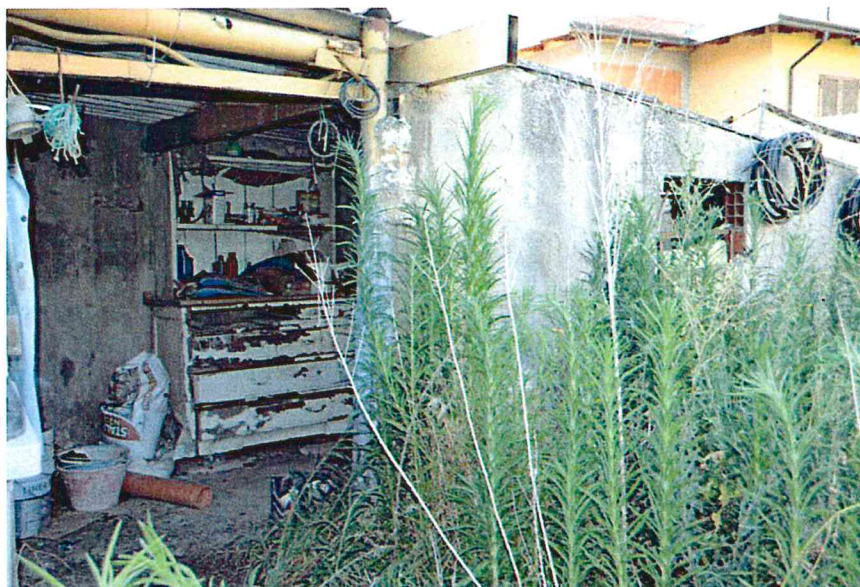
Il pignoramento comprende anche due modeste rate di terreno contigue, prossimali al fondo ed identificate al Fig. 39 del C.T. alle particelle 146 e 147 (al C.F. particelle 132 e 133 graffate rispettivamente alla particella 49 sub.3 e sub.4), parzialmente edificate e recintate con rete a maglie quadrangolari:

Sulle particelle 146 e 147 insistono da due annessi che non inseriti in mappa, in precarie condizioni conservative, solo parzialmente accessibili e della consistenza complessiva stimata intorno ai 40 mq.

Per quanto è stato possibile accertare sulla base del materiale fornito dai Tecnici del Comune di Perugia, i due annessi precari in materiali misti **sono stati realizzati senza alcuna autorizzazione.**

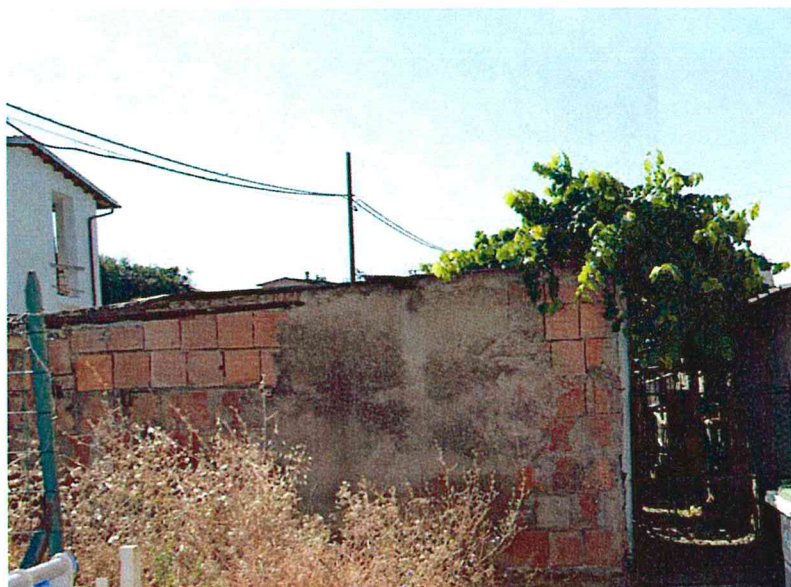
Alle rate di terreno si accede da un cancello pedonale metallico, posto sul vertice lato nord del primo annesso e seguente corridoio ricavato sulla particella 49, delimitato anche da una seconda inferriata pedonale intercludente l'accesso, dalla quale si accedrebbe al secondo annesso.

Rispetto al "corridoio" e al primo cancello pedonale di entrata posto a nord le rate di terreno e gli annessi non autorizzati sono posti sul lato sinistro.

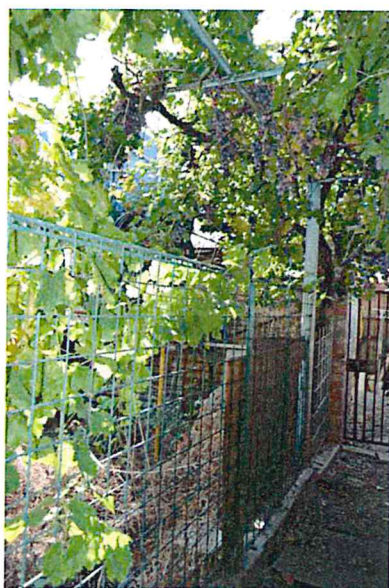
Sulle rate di terreno, oltre ai suddetti annessi edificati in materiali misti e la vegetazione incolta insiste anche un pozzo in disuso.

Circa le suddette rate di terreno, allo stato sussistono incertezze circa l'esatta materializzazione dei confini, sebbene consolidata da epoca remota.
