CONSULENZA TECNICA D'UFFICIO

TRIBUNALE CIVILE DI COSENZA

CAUSA N.R.G.E.I. 63/2017

Relazione di Perizia  
Tecnica d'Ufficio  
Integrazione quesiti n. 8 e 14

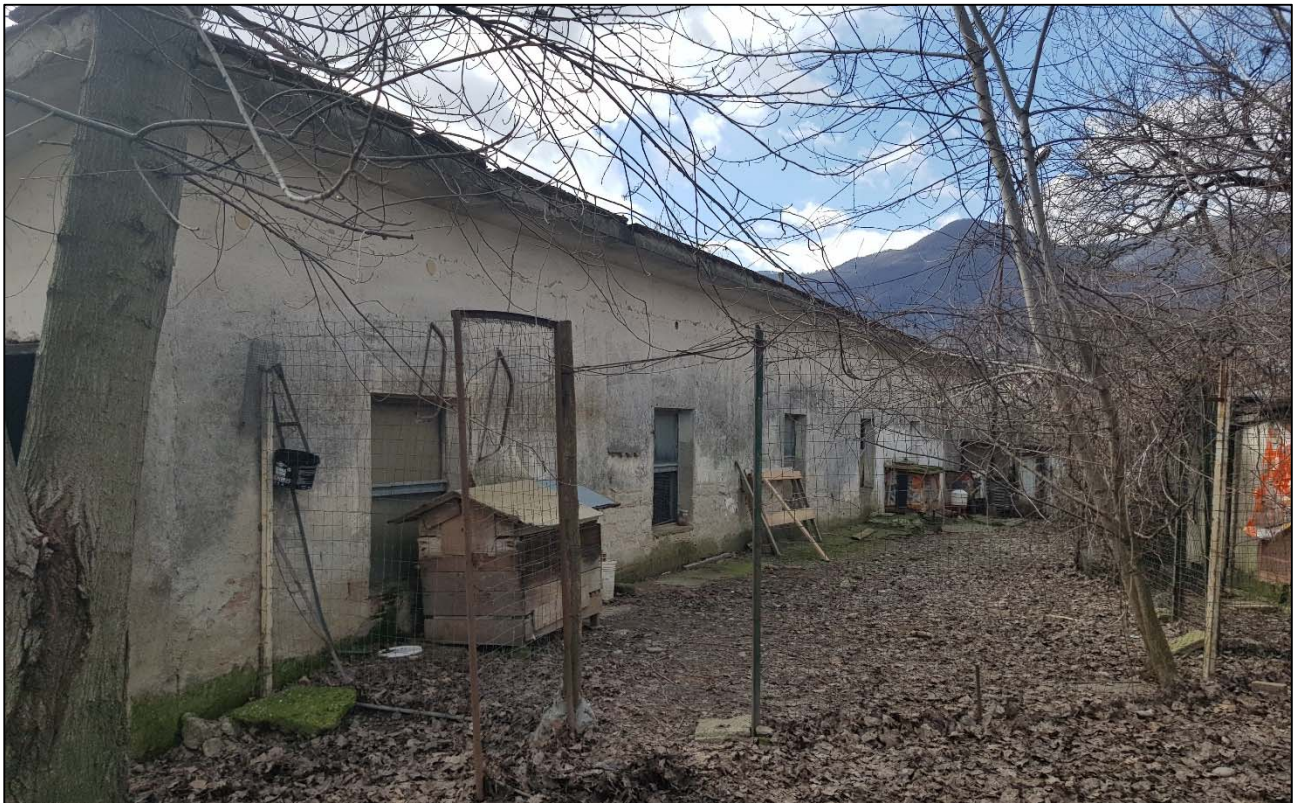
Durante le operazioni peritali si sono riscontrate difformità riguardanti la diversa distribuzione e conformazione delle aperture del fabbricato.

*Fig. 21 – Immagine del prospetto principale della stalla difforme da quello previsto in progetto*

Alla luce di tutto quanto esposto, considerato che tutto il complesso edilizio risulta essere stato ultimato antecedentemente al 1 ottobre 1983, lo scrivente è del parere che gli immobili identificati ai subalterni n. 2 e 3 siano sanabili in base al combinato disposto dagli articoli 46, quinto comma del D.P.R. 6 giugno 2001, n. 380 e 40, sesto comma della L. 28 febbraio 1985, n. 47. L'immobile identificato al subalterno 4 (cabina elettrica) non risulta invece essere sanabile in quanto costruito sul confine di proprietà e dunque in violazione delle distanze legali e pertanto deve essere demolito.
