CONSULENZA TECNICA D'UFFICIO

TRIBUNALE CIVILE DI COSENZA

CAUSA N.R.G.E.I. 217/2017

**CONSULENZA TECNICA D'UFFICIO NELLA  
ESECUZIONE IMMOBILIARE N.R.G.E.I. 217/2017**

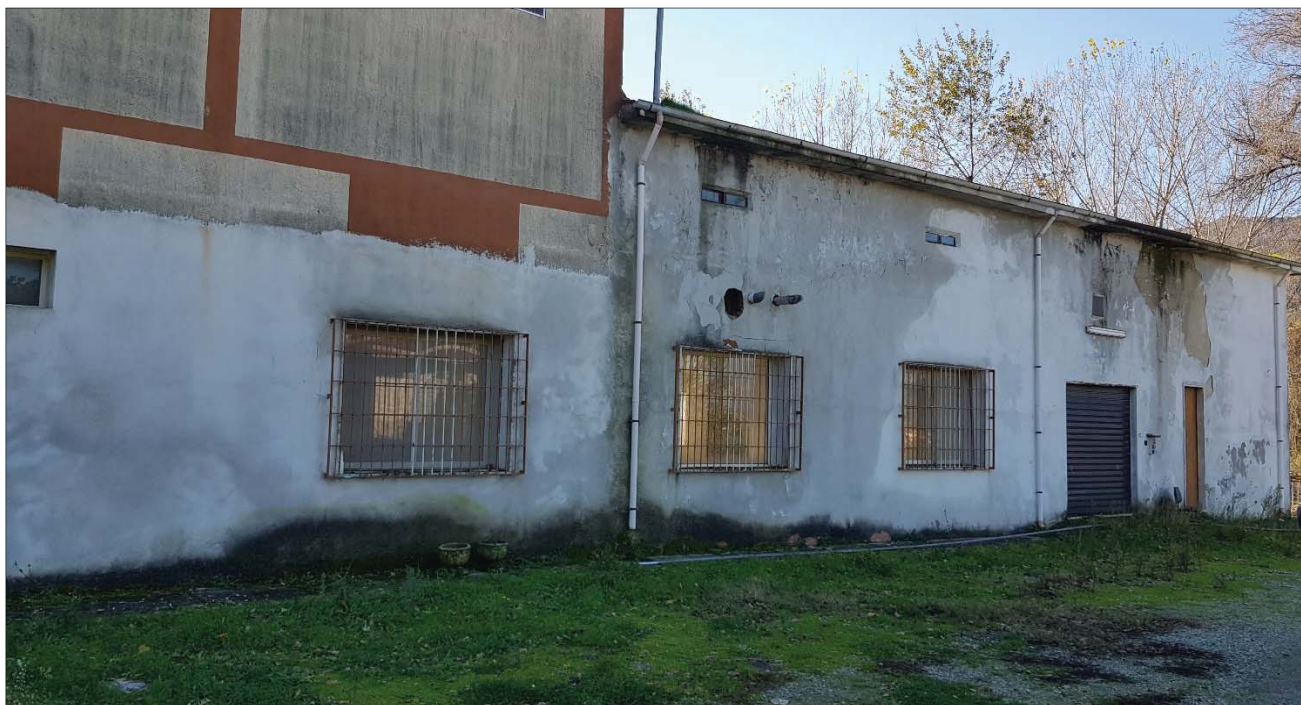
*Fig. 4 – Foto Esterni Sub 3*

Esternamente, l'immobile si presenta in pieno stato di abbandono e di degrado, con chiari segni di decadimento per vetust . Si riscontrano distacchi di intonaco evidenti e segni di deterioramento per presenza di umidit  e muffa. Alcuni degli accessi risultano murati, cos  come alcune aperture in prospetto.

Esternamente, l'immobile si presenta in pieno stato di abbandono e di degrado, con chiari segni di decadimento per vetustà. Si riscontrano distacchi di intonaco evidenti e segni di deterioramento per presenza di umidità e muffa. Alcuni degli accessi risultano murati, così come alcune aperture in prospetto.

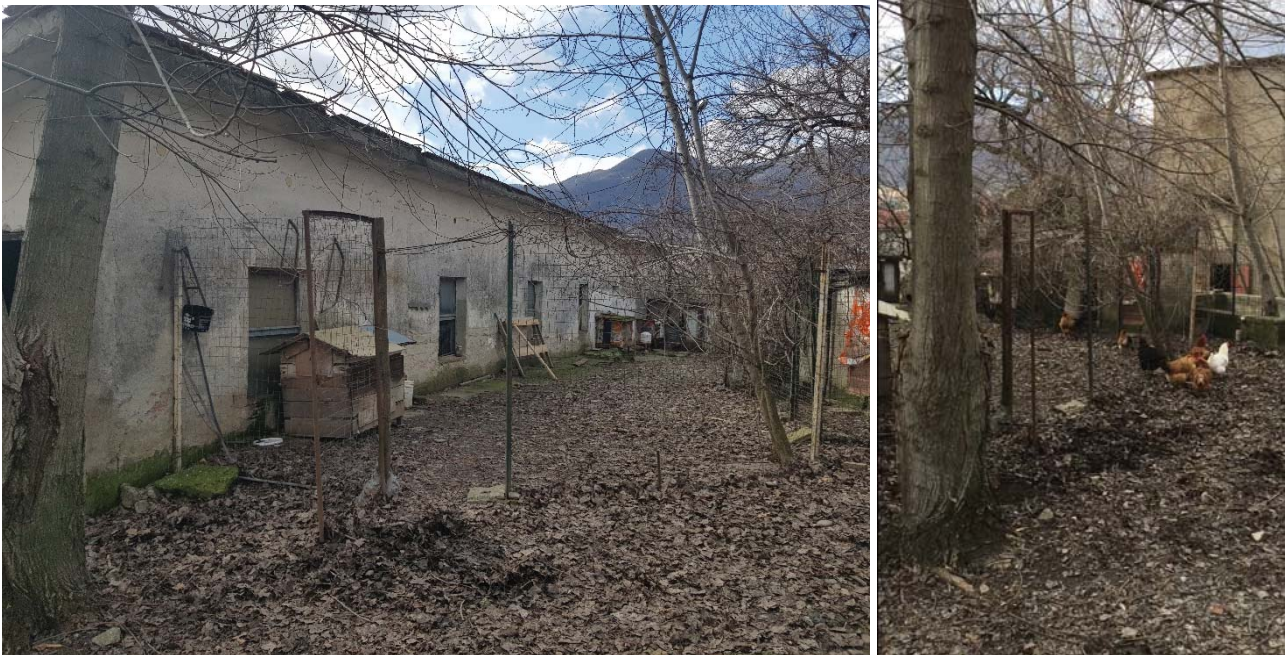
Fig. 7 – Area di pertinenza sub 2

Lo stato di manutenzione esterno risulta scadente, con strati di finitura (intonaco e infissi) decadenti. Le condizioni di utilizzo odierno dell'area di pertinenza esterna non consentono un agevole accesso all'immobile, in quanto ospita volatili e pollame in condizioni di cattività e allevamento. La medesima

situazione è riscontrabile all'interno dell'immobile, in quanto, gli stessi volatili ne occupano lo spazio usufruibile e non ne consentono il libero e sicuro accesso.

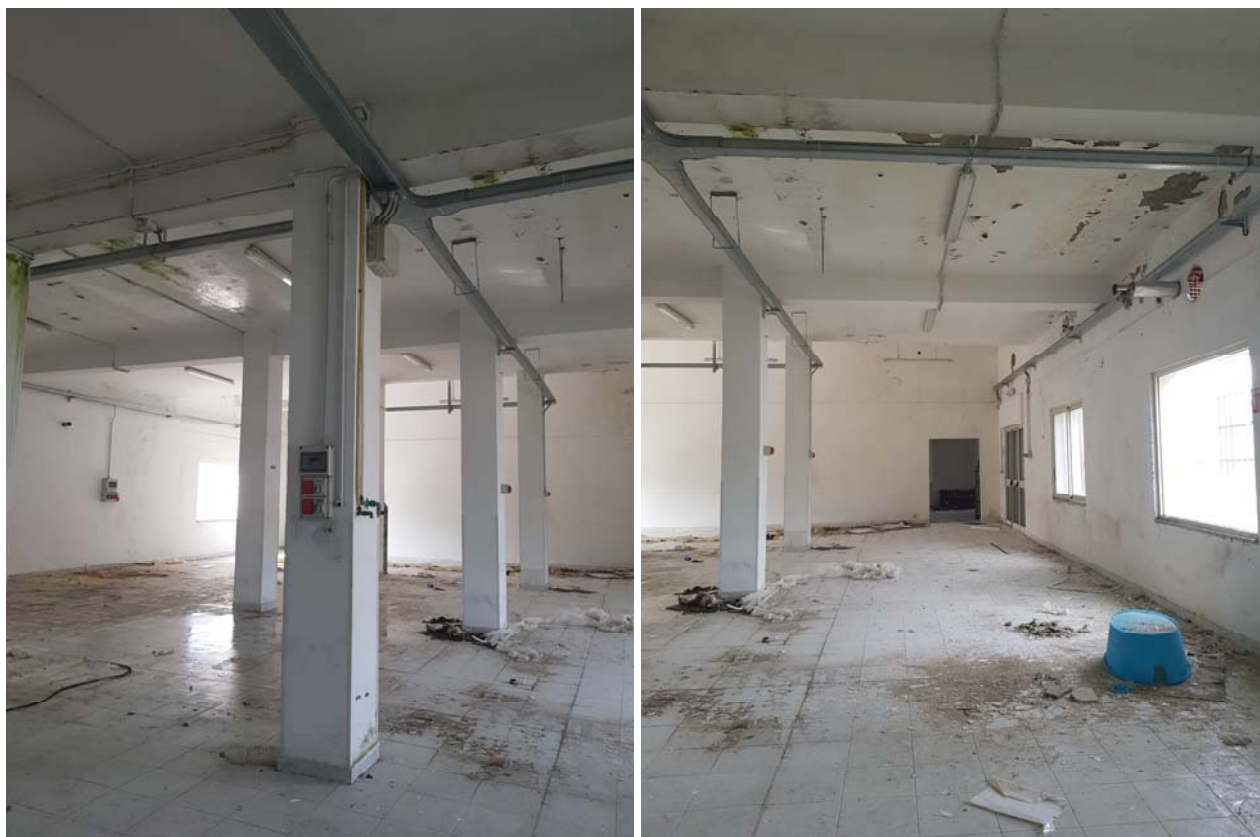
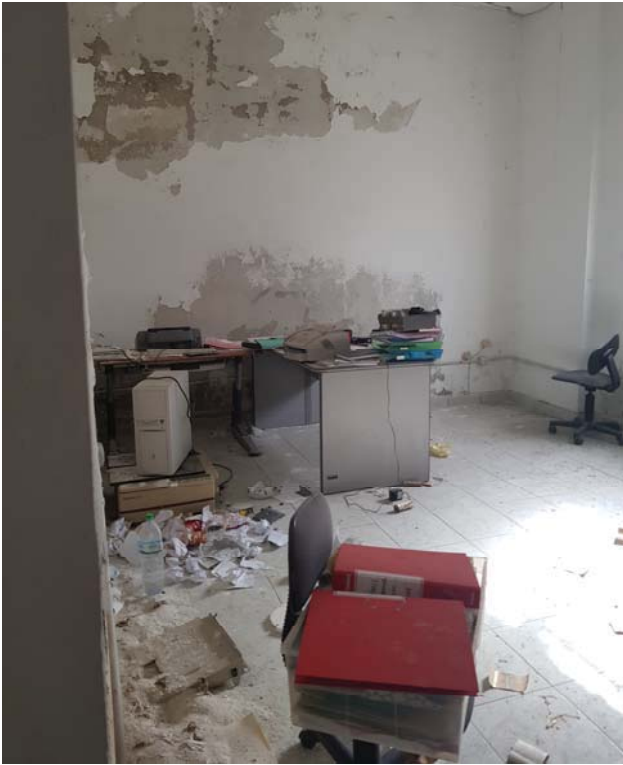
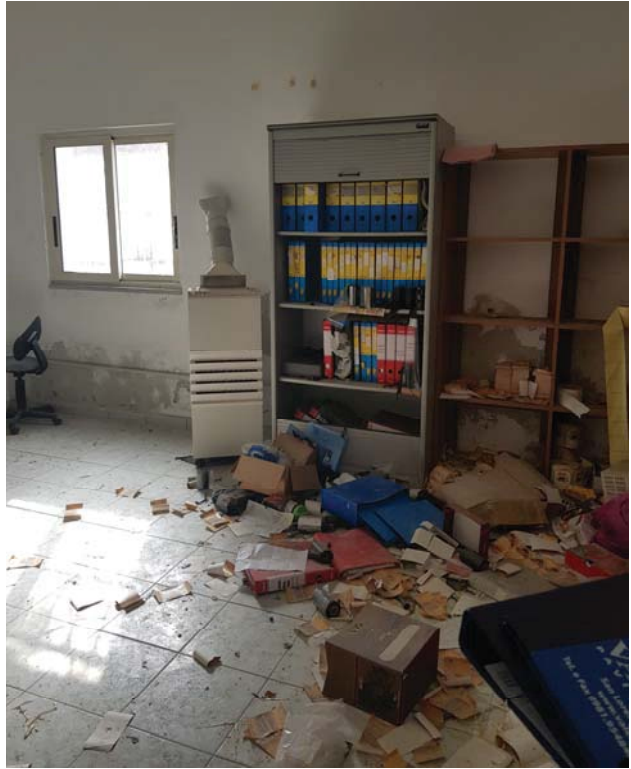
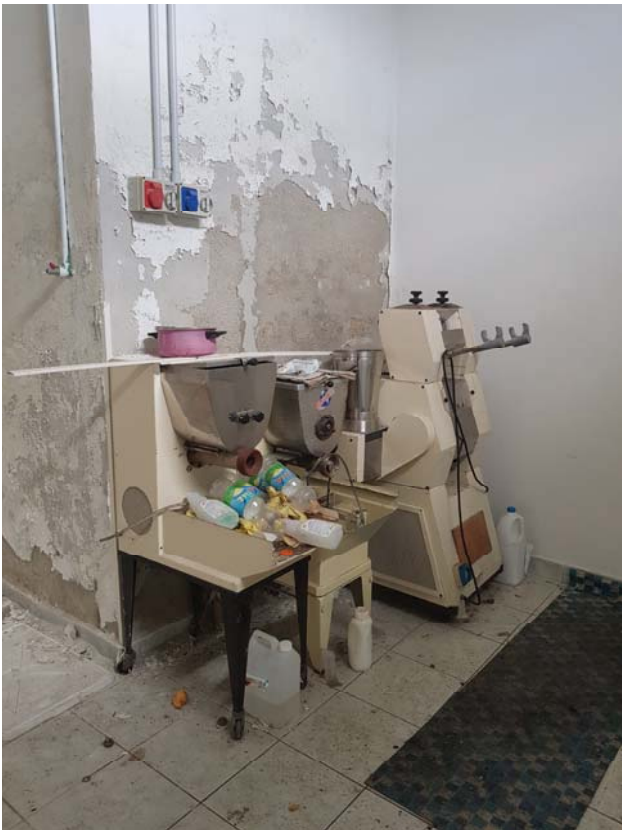
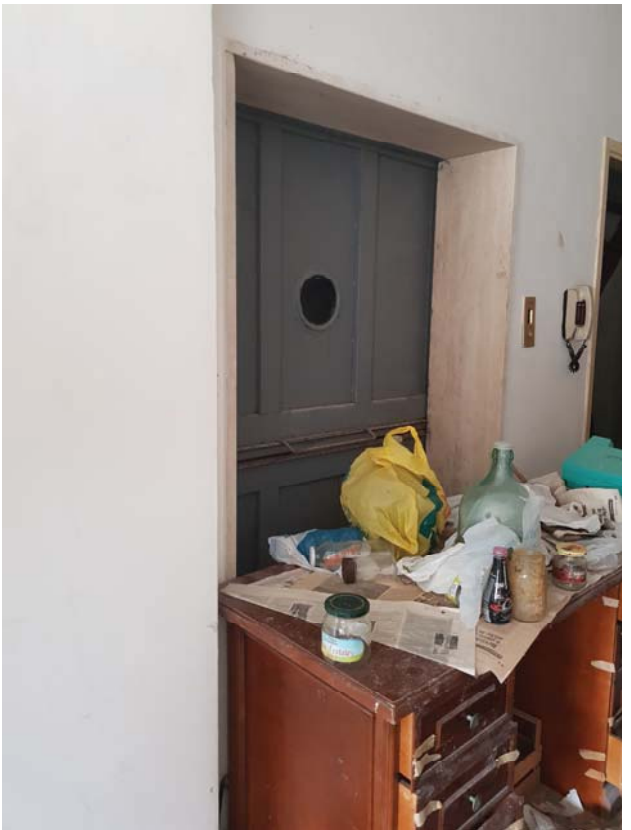
*Fig. 9 – Foto degli interni*

Internamente, le sale descritte in progetto, destinate alle operazioni specifiche di macellazione, conservazione, stagionatura e simili della carne, non risultano adeguate ad espletare tali funzioni, poiché soggette a un alto tasso di degrado e pessime condizioni di abbandono manutentivo. Inoltre, alcuni vani risultano occupati da oggetti di diversa natura, depositati e abbandonati.

Internamente, le sale descritte in progetto, destinate alle operazioni specifiche di macellazione, conservazione, stagionatura e simili della carne, non risultano adeguate ad espletare tali funzioni, poiché soggette a un alto tasso di degrado e pessime condizioni di abbandono manutentivo.

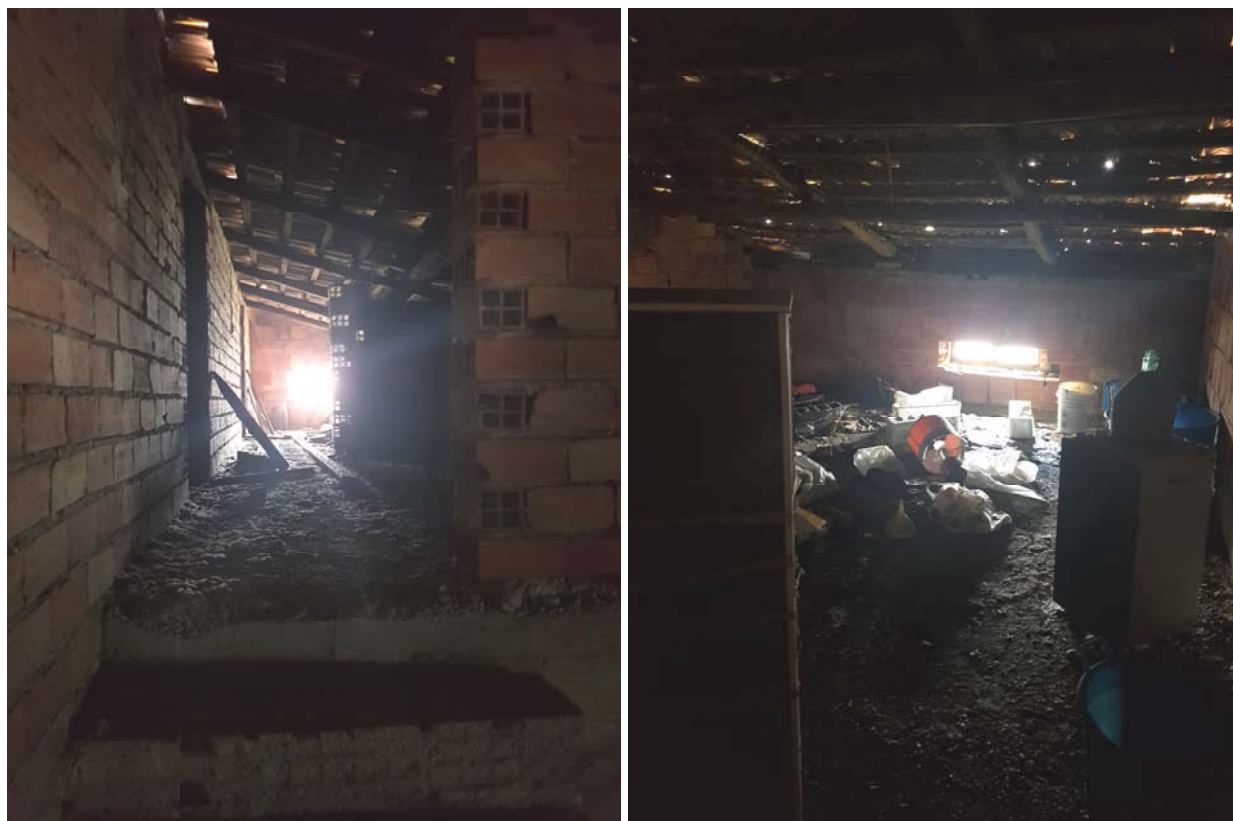
*Fig. 10 – Foto degli interni-Piano Primo*

Il piano primo, in progetto destinato a sala essiccazione e conservazione dei salumi, presenta, anch'esso, chiari segni di degrado, riscontrabili soprattutto nella copertura, costituita da travi in legno incassate nella muratura portante e sormontate da manto di tegole semplicemente inchiodato. Questa presenta crepe da cui si infiltra acqua e le stesse travi risultano deteriorate dall'esposizione continua a tali infiltrazioni. Anche qui, l'intervento manutentivo risulta praticamente inesistente.

Il piano primo, in progetto destinato a sala essiccazione e conservazione dei salumi, presenta, anch'esso, chiari segni di degrado, riscontrabili soprattutto nella copertura, costituita da travi in legno incassate nella muratura portante e sormontate da manto di tegole semplicemente inchiodato. Questa presenta crepe da cui si infiltra acqua e le stesse travi risultano deteriorate dall'esposizione continua a tali infiltrazioni. Alcuni ambienti di questo piano si trovano completamente allo stato rustico. Anche qui, l'intervento manutentivo risulta praticamente inesistente.

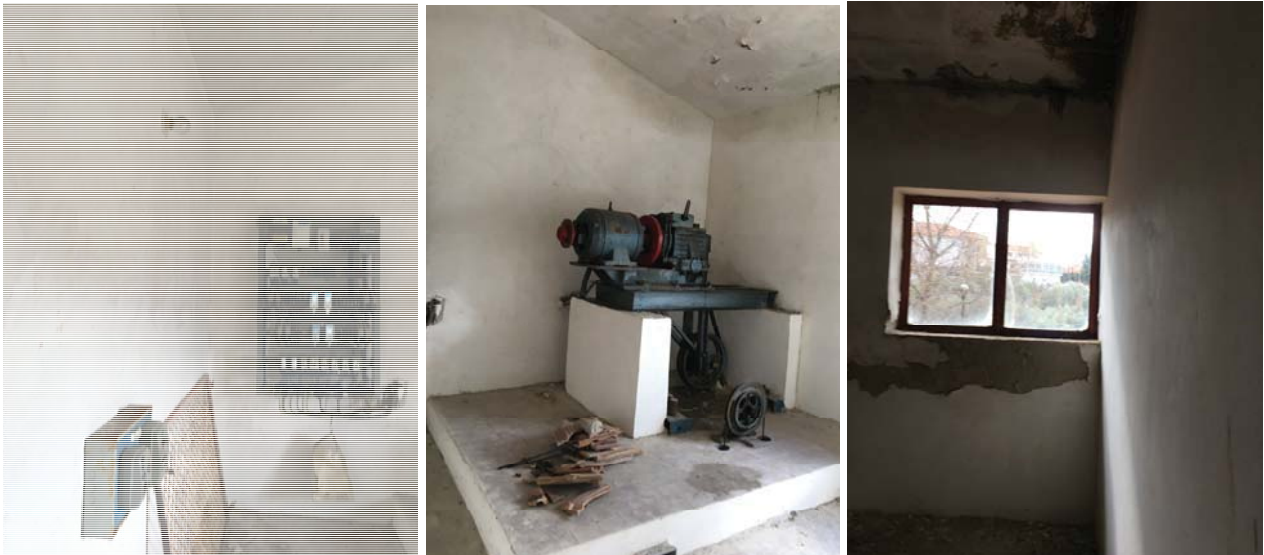
*Fig. 11 – Foto degli interni - Locale tecnico elevatore*

Il locale tecnico che ospita il motore dell'elevatore è accessibile dal piano primo, per mezzo di scala indipendente in metallo.

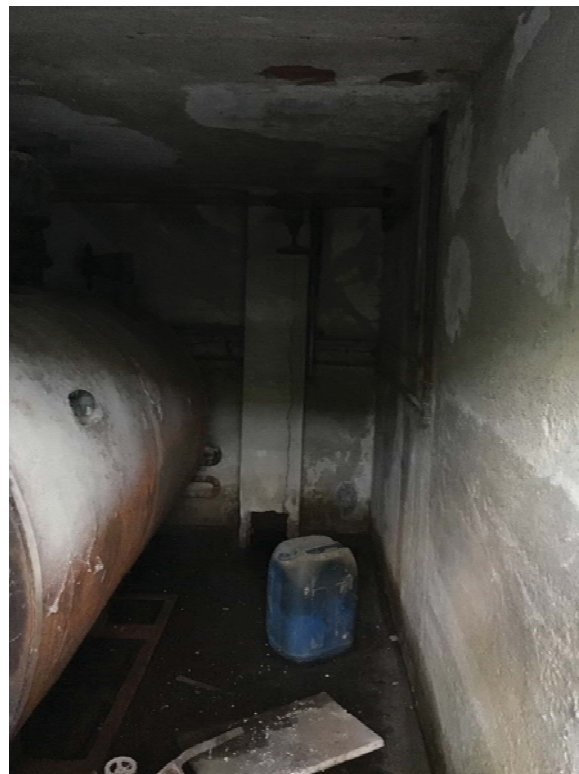
*Fig. 11 – Particolare Sub 3 – Locale caldaia*

L'accesso ai locali interrati non è stato possibile poiché questi presentavano allagamento per un livello di acqua di circa 60 cm. Il locale caldaia, invece, risulta in pieno stato di abbandono, con infiltrazioni di acqua evidenti, presenza di foglie e detriti provenienti dall'esterno.

L'accesso ai locali interrati non è stato possibile poiché questi presentavano allagamento per un livello di acqua di circa 60 cm. Il locale caldaia, invece, risulta in pieno stato di abbandono, con infiltrazioni di acqua evidenti, presenza di fogliame e detriti provenienti dall'esterno.

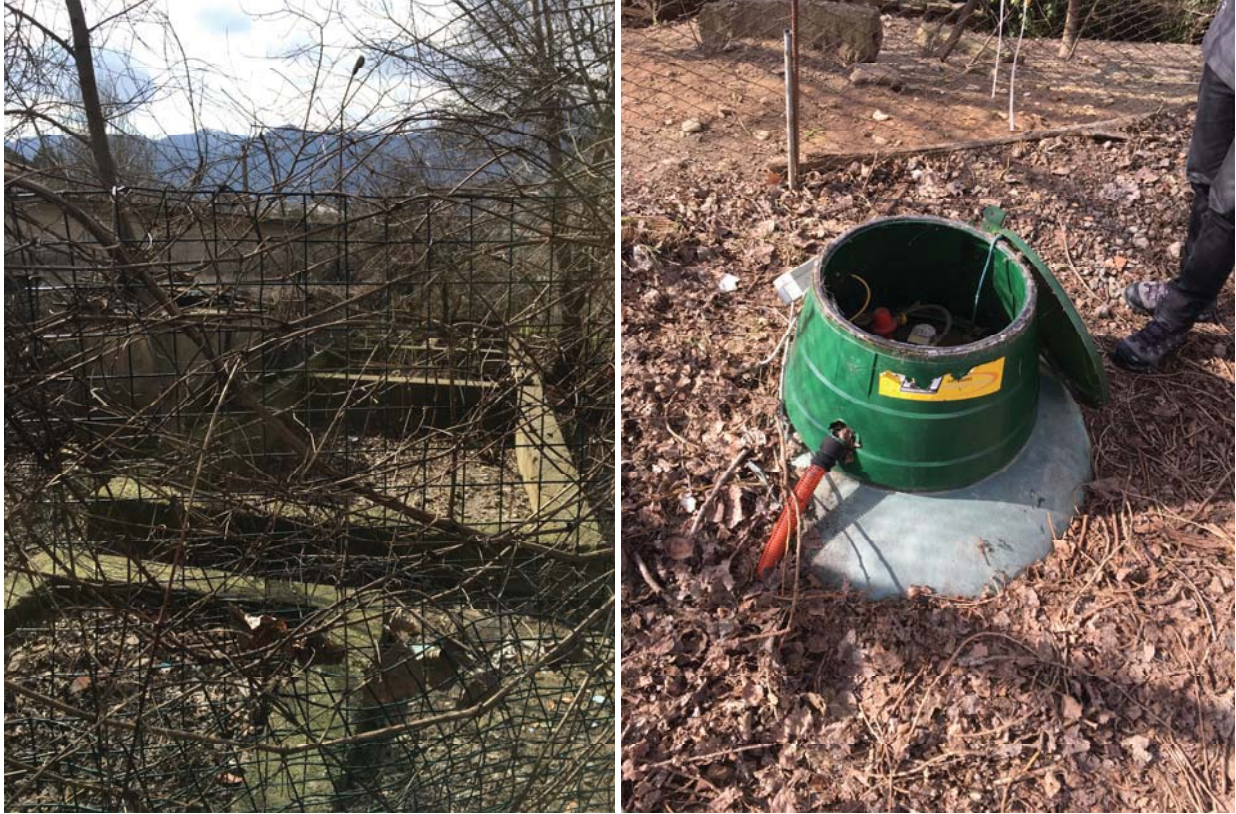
*Fig. 12 – Vasche e strumentazione esterna*

Nella restante area non occupata dagli immobili è stata rinvenuta la presenza di vasche di decantazione in calcestruzzo armato, una concimaia e un inceneritore, strutture di supporto all'attività del salumificio.

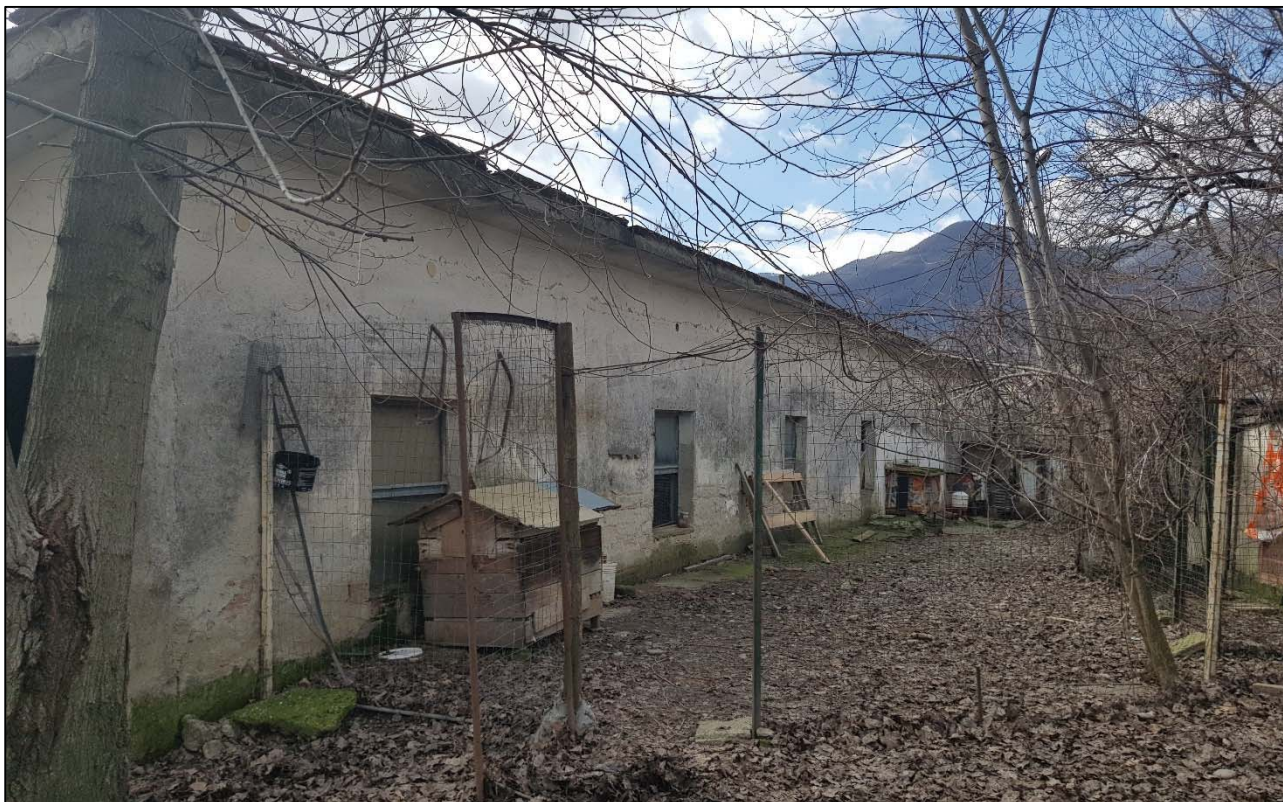
*Fig. 21 – Immagine del prospetto principale della stalla difforme da quello previsto in progetto*

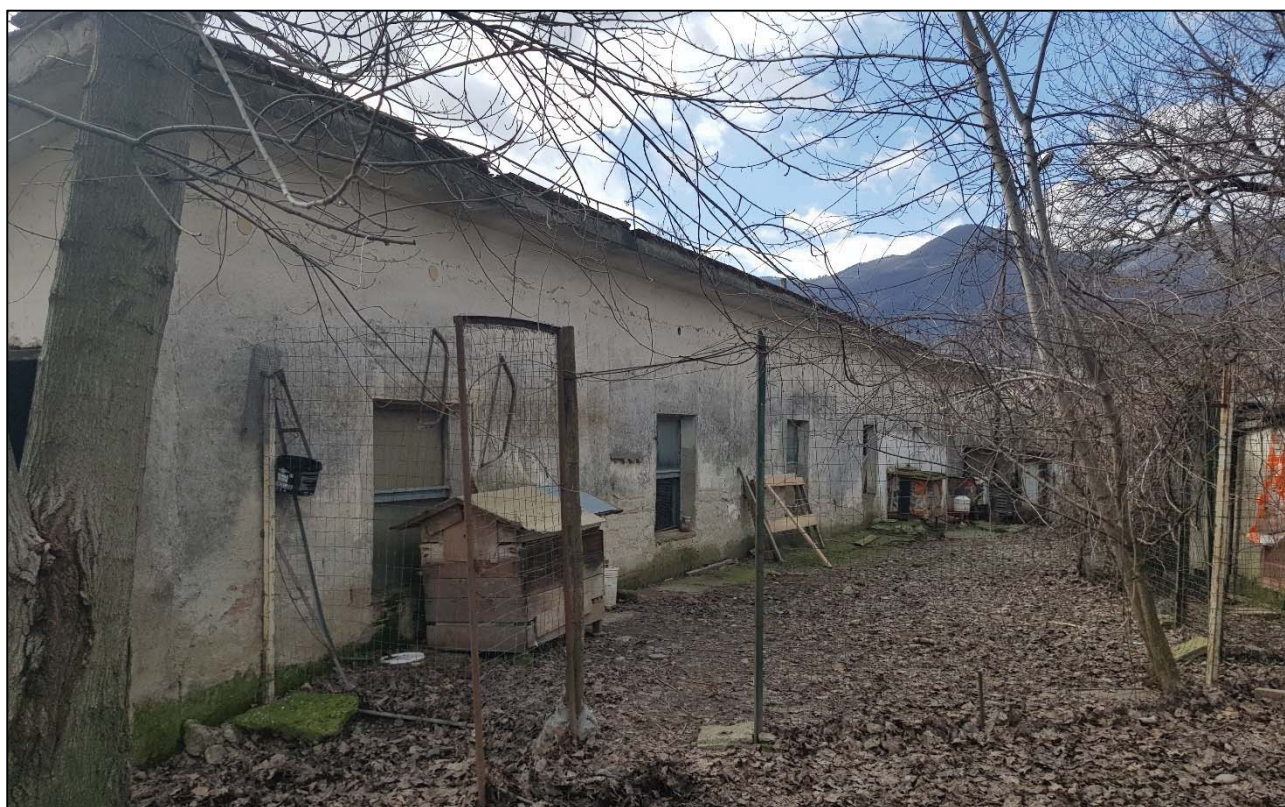
*Fig. 21 – Immagine del prospetto principale della stalla difforme da quello previsto in progetto*
