TRIBUNALE DI FERMO

PROCEDURA ESECUTIVA R.G.E. N. 106/2016

PERIZIA DI STIMA DI BENI IMMOBILI

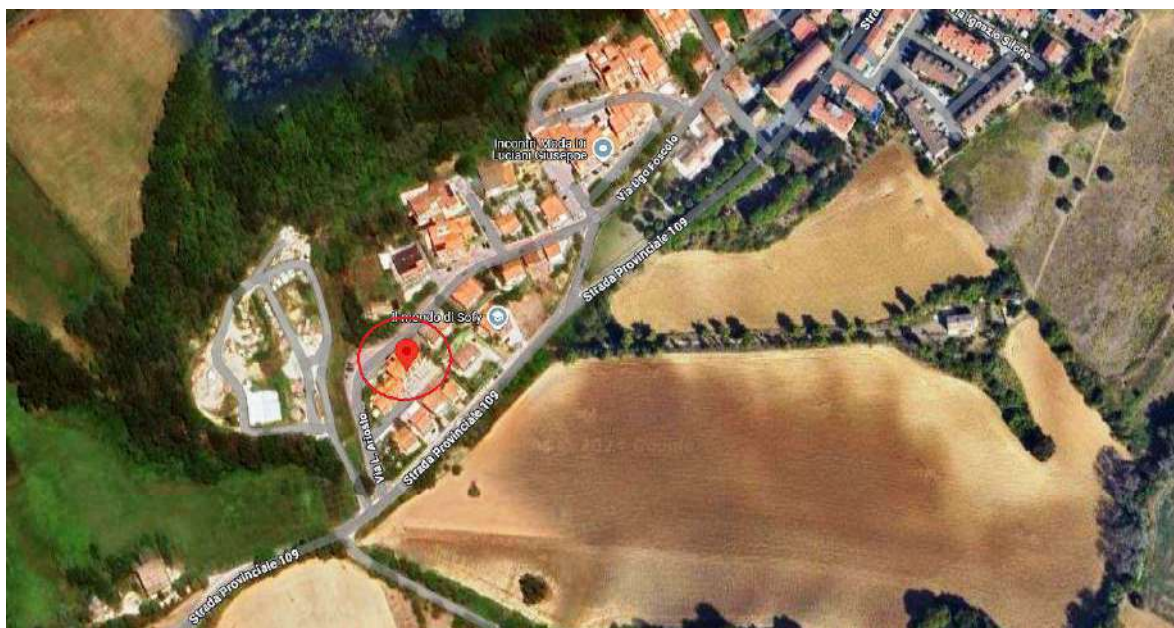
Figura n°1 – Inquadramento territoriale

I beni immobili oggetto di stima sono ubicati nel Comune di Sant'Elpidio a Mare in via Ludovico Ariosto n.91 e riguardano un appartamento al piano primo e un'autorimessa al piano seminterrato facenti parte di un complesso residenziale situato nella periferia nord-est della cittadina, in località Cascinare.

La zona è caratterizzata da un nucleo urbano collocato su un territorio collinare, facilmente raggiungibile data la presenza di idonei collegamenti stradali ed è servita da infrastrutture primarie e secondarie.

L'area, su cui insiste il complesso immobiliare, confina a nord e ovest con via Ludovico Ariosto, mentre a sud ed est con lotti edificati di altra proprietà.

Il complesso immobiliare, in cui si trovano le unità oggetto di valutazione, si compone di due fabbricati condominiali edificati a schiera, di simili caratteristiche costruttive e dimensioni.

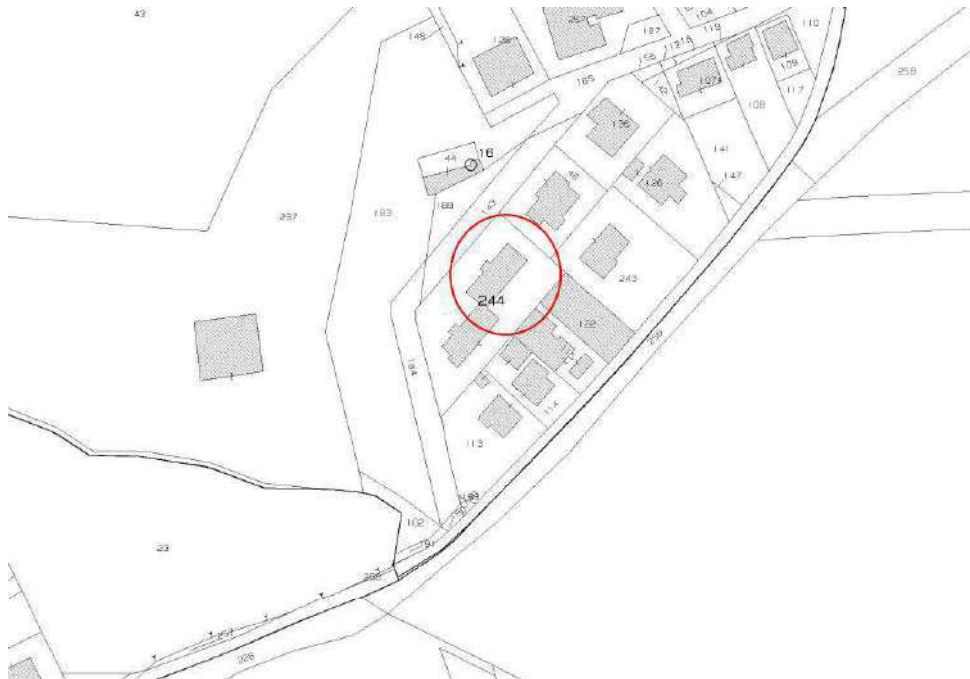
Figura n°3 – Estratto di mappa catastale - foglio 16

COMUNE DI SANT'ELPIDIO A MARE – foglio di mappa n.16 – particella n. 244

- **sub 15**–categ. A/2 (Abitazione di tipo civile) classe 4 - vani 5,5 - 92mq - escluse aree scoperte 88mq - piano 1– rendita €252,81
- **sub 22**– categ. C/6 (Autorimessa) classe 2 – 33 mq – piano S1– rendita €44,93;

I sub 22 e 15 hanno diritti sui beni comuni non censibili: sub 2 (corte al piano terra, vano scala e ascensore) e sub 27 (corte e rampa carrabile). Il sub 22 ha diritti anche sul bene comune non censibile del sub 28 (corte e rampe carrabili).
