Tribunale di Torre Annunziata
Sezione Esecuzioni Immobiliari
Procedura Esecutiva Immobiliare R. G. E. N°67/25
G. E. Dott. Francesco Abete

Perizia dell'Esperto ex art. 568 c.p.c.

LOTTO UNICO

Appartamento ubicato nel Comune di Torre Annunziata (NA)
Via Rosselli n. 22, piano I°
Coordinate geografiche: LAT.40°45'25'' N LONG.14°25'50'' E
C. F. Comune (C245) (NA) Foglio 6 Particella 218 Sub 35

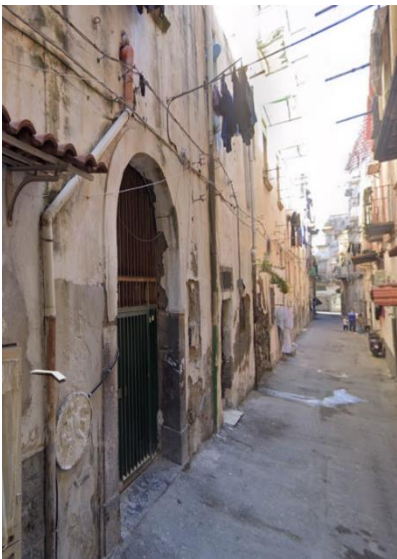
Figura 4- vista parziale della facciata del fabbricato-

Il fabbricato in cui è ubicato l'immobile pignorato ha una destinazione residenziale ed è costituito da n° 2 livelli fuori terra. L'edificio ha una pianta regolare a forma quadrata e si incastra per tutta l'altezza dentro la cortina di fabbricati che disegnano uno dei lati della via Rosselli. La struttura è costituita da muratura in pietra con rifiniture di intonaco e pittura di colore bianco. Lo stato di conservazione dell'intero stabile risulta scadente.

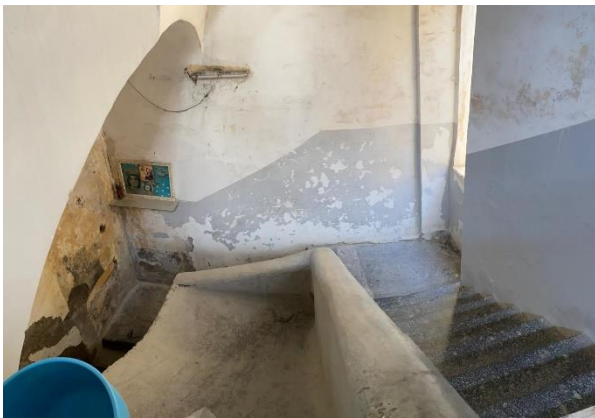
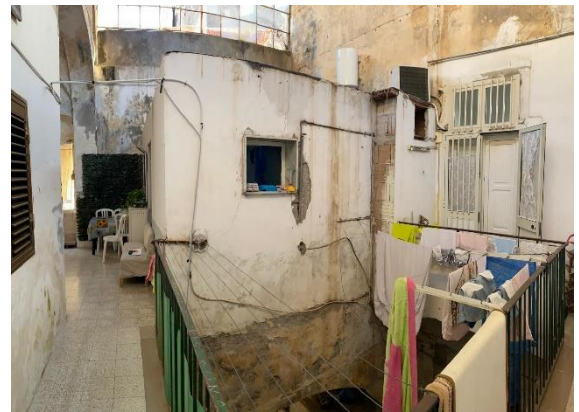
Figura 7 – rampa scale e ballatoio primo piano affacciante su corte interna

ci si immette nell'androne del palazzo, costituito da un primo ambiente coperto da solaio con volta a crociera e, da una corte adiacente scoperta, sulla quale affaccia il ballatoio della loggia di accesso alle unità immobiliari del primo piano. Sulla destra dell'androne è ubicato il vano della scala costituita da due rampe con ballatoio di riposo al piano intermedio.

Lo stato di manutenzione dell'ambiente risulta scadente, la pavimentazione è realizzata con mattonelle di graniglia di marmo color bianco e nero, le pareti sono rivestite con pittura di colore bianco con ampie parti prive di rivestimento intonaco. Nel vano scala i gradini hanno pedate ed alzate rivestite con lastre di pietra lavica e le rampe sono delimitate da muro corrimano di protezione.

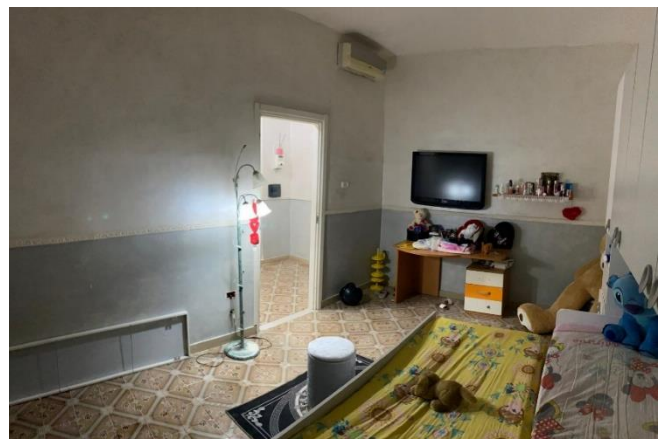
Figura 11- camera da letto 2

Camera letto 2 - (fig11)- Ambiente a pianta rettangolare privo di affaccio esterno.

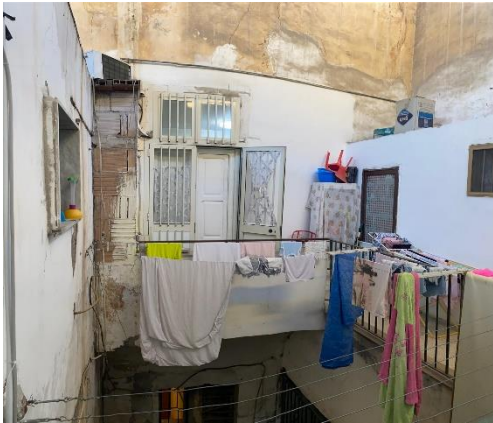
Figura 42- porta di accesso all'unità immobiliare

L'accesso all'appartamento oggetto della procedura, avviene dalla porta di legno e ferro ubicata sul ballatoio della terrazza al primo piano (fig.42). Le finiture dell'alloggio sono comuni, la dimensione dei vani è normale, l'esposizione degli ambienti è varia, essa presenta tre affacci due a sud e uno sul prospetto a nord, offrendo una buona aerazione e una discreta luminosità. L'appartamento è dotato degli impianti di luce e acqua. Attualmente il bene è interessato da infiltrazioni provenienti dal solaio di copertura condominiale, localizzate nella camera da letto 1. In merito, l'occupante in corso di sopralluogo ha dichiarato che sono stati fatti di recente i lavori di manutenzione all'impermeabilizzazione sul lastrico solare pertanto, complessivamente lo stato di manutenzione dell'immobile risulta discreto.
