# TRIBUNALE DI SASSARI

Perizia dell'Esperto ex art. 568 c.p.c. Geom. Dessole Cosimo, nell'Esecuzione Immobiliare 93/2023 del R.G.E.

- **Bene N° 1** – Locale cantina/deposito ubicato a Nulvi (SS) - Via XXV Aprile n.38, piano S1

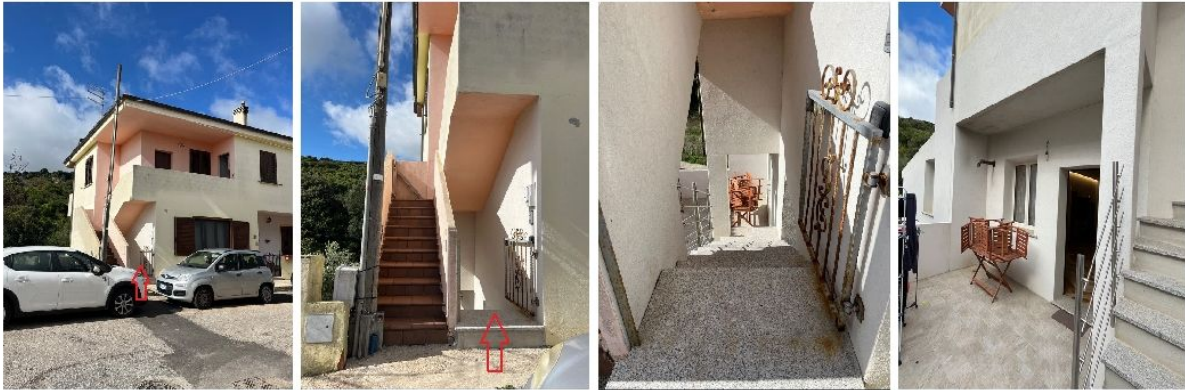
VISIONE DELL'INSIEME DELL'IMMOBILE PIGNORATO

L'immobile oggetto della perizia è situato al primo piano seminterrato di una pregevole palazzina plurifamiliare. Trattasi di una porzione di fabbricato con destinazione d'uso non residenziale (cantina e deposito), sebbene arbitrariamente mutato in appartamento. L'ingresso avviene tramite una rampa di scale che portano a un cortile pavimentato, scoperto e ad uso esclusivo dell'immobile pignorato. Dal cortile si entra direttamente nel soggiorno-cucina, dal quale si accede a un disimpegno che funge da snodo centrale dell'appartamento. Dal disimpegno si aprono quattro porte: la prima conduce al bagno; le altre alle tre camere da letto. Una quarta camera trova accesso attraverso una porta comunicante con la cucina. L'appartamento dispone inoltre di una zona lavanderia e wc.

Una particolarità è costituita dalla zona notte che a differenza della zona giorno presenta il soffitto mansardato con altezza minima interna mt 2.10 e massima mt 2.70. La zona giorno è invece tradizionale con solaio in piano e altezza interna mt 3.00 ribassata con controsoffittatura in cartongesso sino a mt 2.70.
