TRIBUNALE DI BENEVENTO
SEZIONE ESECUZIONI IMMOBILIARI
PROCEDURA N. 40/2025 RGE
ELABORATO PERITALE

Identificazione beni: Beni in Casalbore (AV) alla Contrada San Michele - **Lotto 1**

Esperto stimatore: **Ing. Gianluca D'Anna – Viale dei Rettori 33 – 82100
 Benevento**

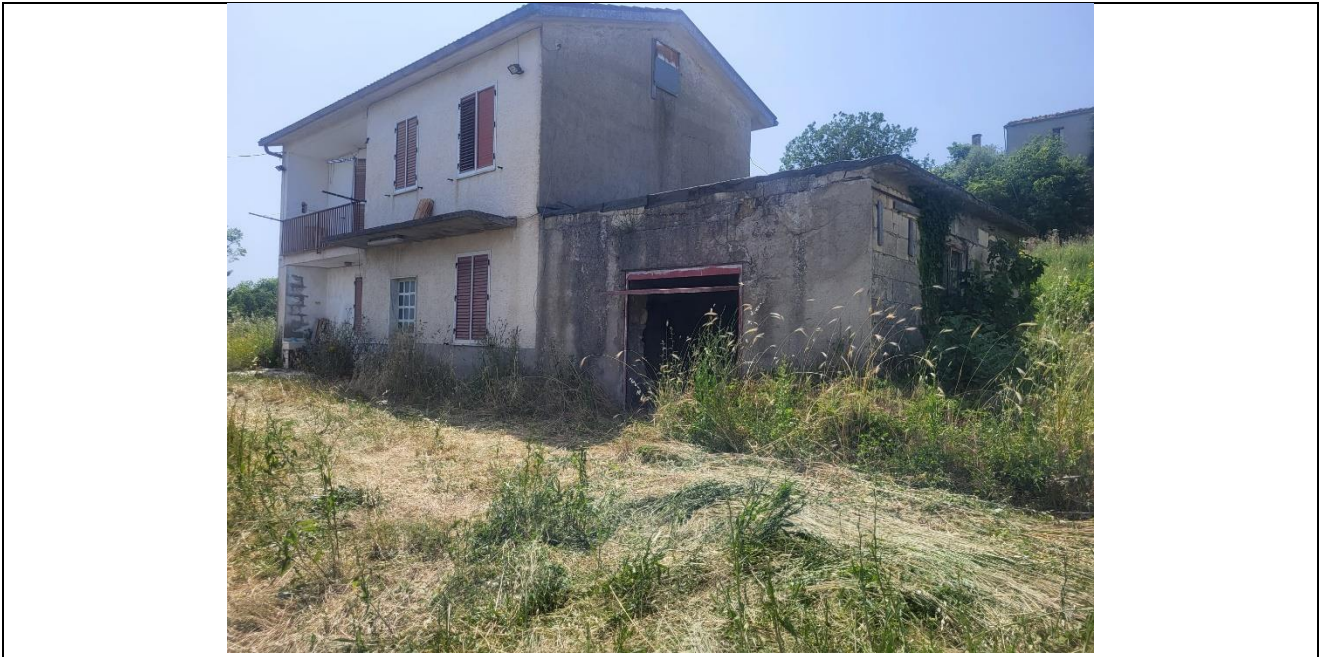
PROGETTO URBANISTICO AUTORIZZATO CON C.E. PROVVEDIMENTO N. 22 del 1985

Come visibile, nel confronto tra i grafici e le foto risultano delle difformità nella apertura del vano box e delle lievi difformità nelle aperture, oltre la destinazione d'uso del deposito a stalla . Per tale difformità sarà necessario provvedere alla richiesta di titolo sismico ed urbanistico agli enti preposti.

Ad ogni modo, si evidenzia che i prospetti presentano delle difformità rispetto a quanto originariamente autorizzato, come peraltro già evidenziato, con piccole difformità relativamente all'accesso al vano box/deposito autorizzato originariamente come stalla. Al fine della regolarizzazione della difformità rilevata sarà necessario provvedere alla denuncia delle opere in sanatoria presso il comune di Casalbore presso il Genio Civile.

Alla luce di quanto appena esposto, per rendere lo stesso conforme a quanto realizzato, sarà necessario provvedere a Permesso a Costruire in Sanatoria. Per quanto riguarda i titoli sismici si ribadisce che il fabbricato risulta edificato, in epoca antecedente alla prima classificazione sismica del comune di Casalbore in provincia di Avellino.

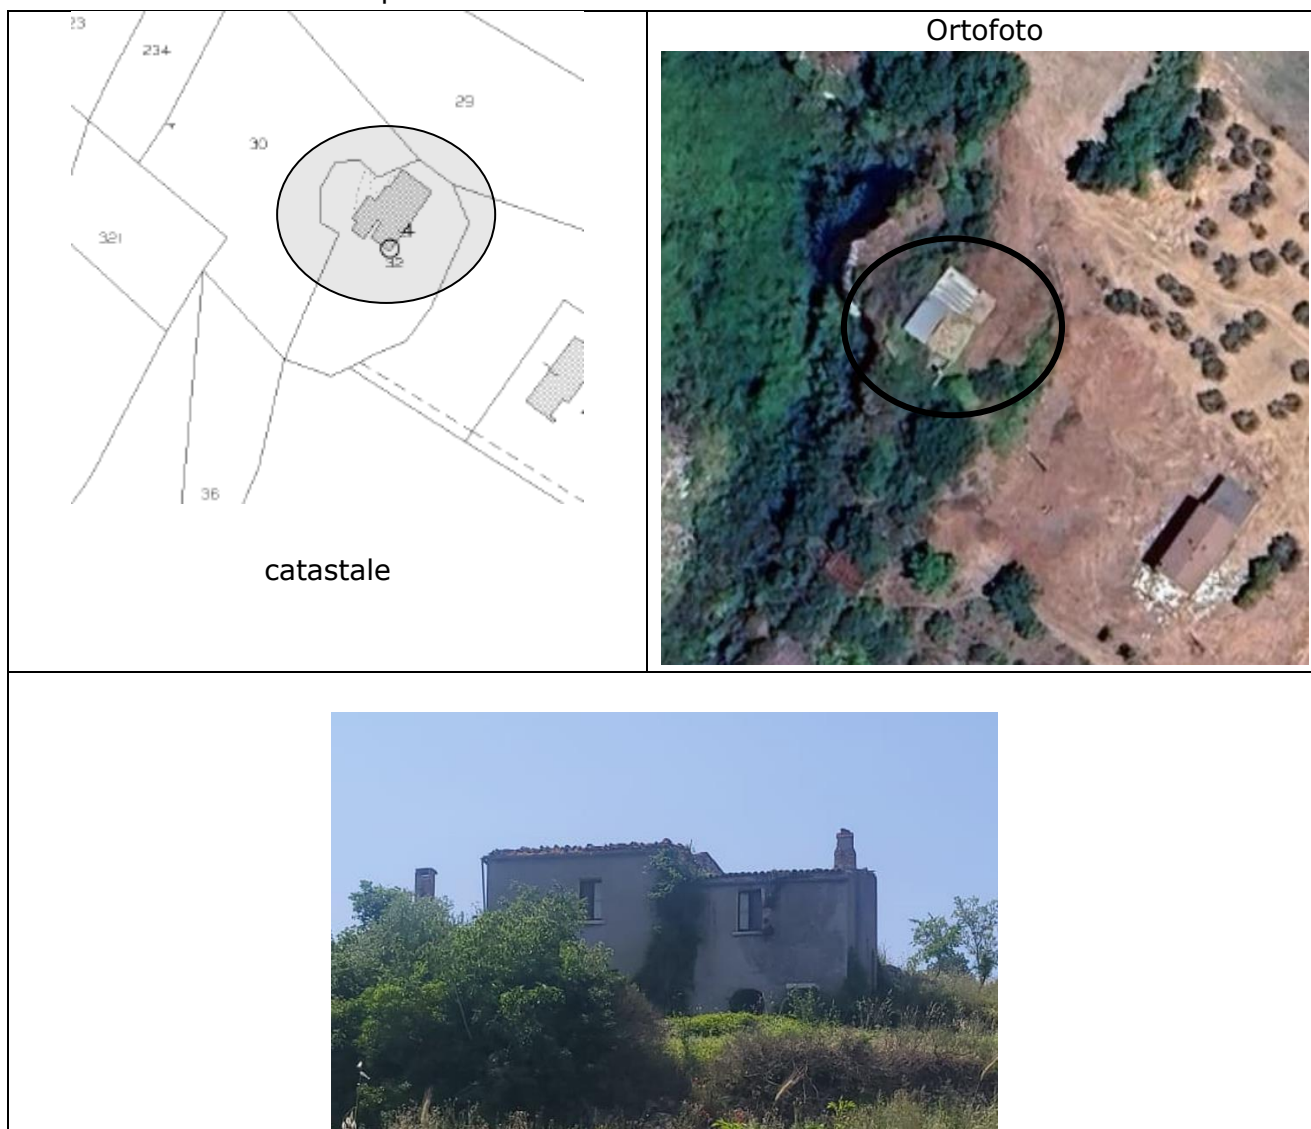
RILIEVO STATO DI FATTO (solo delle aree accessibili in sicurezza)

Le condizioni attuali dell'immobile sono non idonee allo svolgimento di alcuna attività, la manutenzione dell'immobile è praticamente nulla.

Lo stato delle strutture è pessimo.

L'illuminazione diurna è garantita da ampie finestrate ormai disestate e l'accesso alle aree può avvenire dal prospetto principale e dalla porticina pedonale.
