**TRIBUNALE DI PERUGIA
CANCELLERIA ESECUZIONI IMMOBILIARI**

CONSULENZA TECNICA D'UFFICIO

**CAUSA N° 205/2024
FEDAJA SPV
contro**

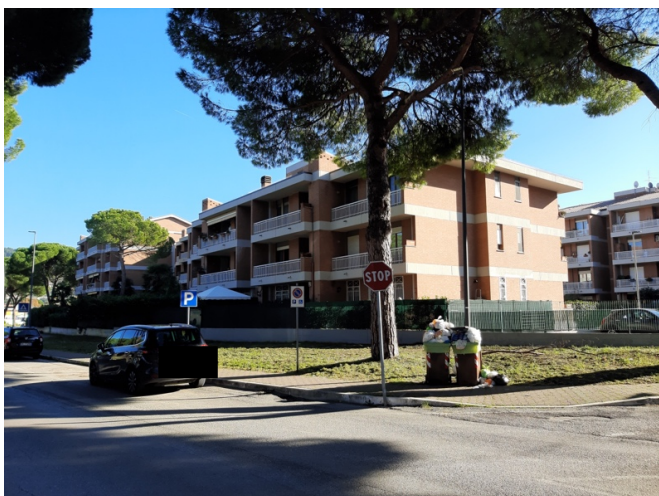
Foto 1: palazzina A3 capofila dello steccone di edifici a schiera.

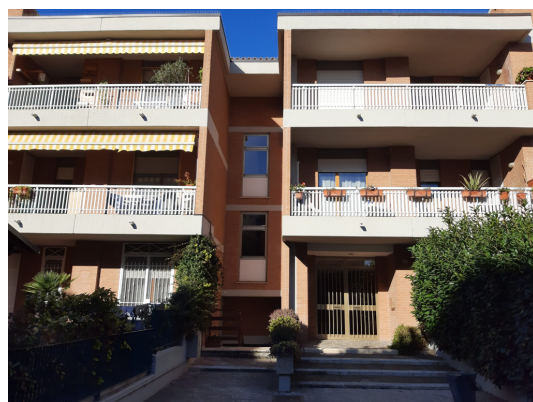
Ingresso Palazzina A3-P 1 a sinistra

La palazzina A3, capotesta dello steccone di 3 edifici a schiera (A1, A2, A3), si sviluppa su 3 piani fuori terra e ciascun piano presenta n° 4 unità immobiliari, per complessivi 12 appartamenti.

Dalla foto sopra riportata è visibile il terrazzo dell'appartamento di proprietà [REDACTED] al Piano 1 a sinistra.

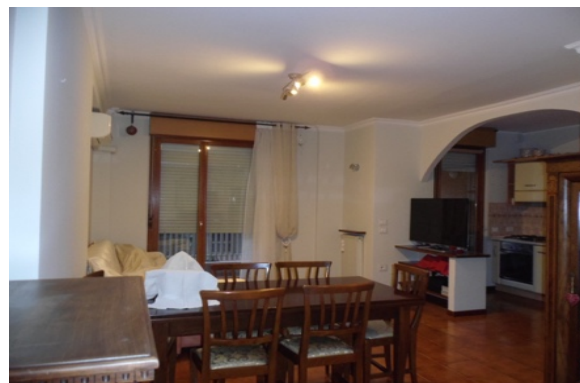
- **Zona giorno:** costituita da un unico ambiente ingresso- soggiorno-cucina, **dove la cucina comunica con il soggiorno tramite un'apertura ad arco**, non riportata nella planimetria catastale.

La proprietaria ha dichiarato di aver effettuato delle modifiche interne, non strutturali, consistenti nella **chiusura della porta originaria della cucina, demolizione della parete divisoria tra cucina e soggiorno, e realizzazione, nella zona cucina, di una parete in cartongesso** atta a ricavare una "nicchia" adibita a dispensa. Foto n° 5-6

Ingresso-soggiorno-cucina
