# TRIBUNALE DI NOLA

**Perizia dell'Esperto ex art. 568 c.p.c. dott. ing. Davide PORTOLANO  
nell'Esecuzione Immobiliare n. 109/2024 R.G.E. del Tribunale di Nola**

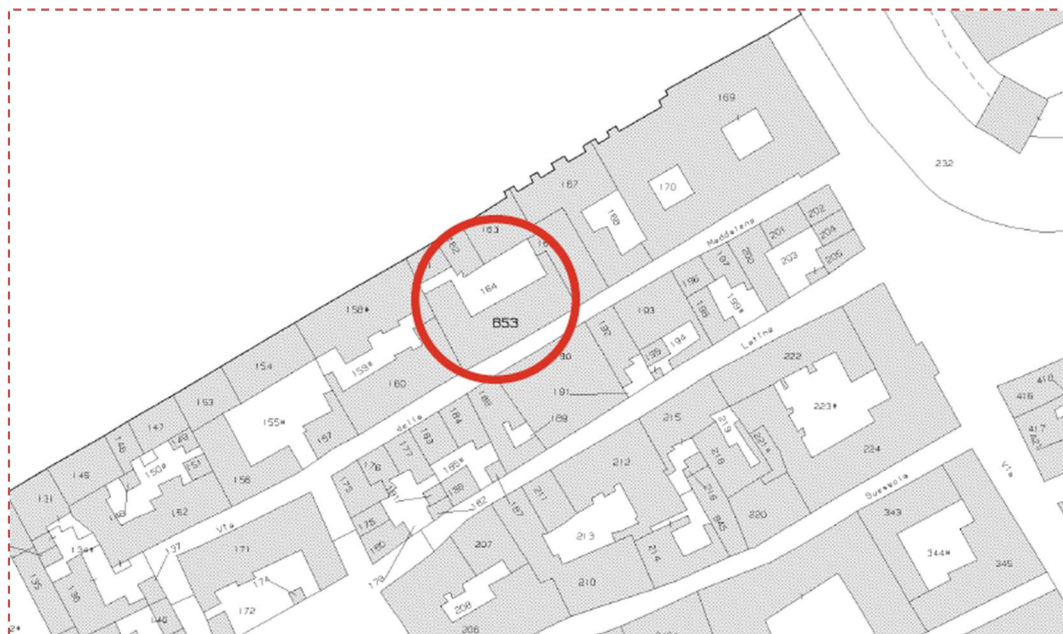
Il fabbricato in cui sono ricomprese le unità immobiliari pignorate insiste sul suolo in Catasto Terreni del Comune di Acerra (NA) al foglio 52, particella 853, qualità Ente Urbano (in quanto area di sedime di edificio), di are 02.10 (210 mq), la corte comune interna risulta, invece, identificata con la particella 164, qualità Corte, di are 01.20.

FIGURA 1. INDIVIDUAZIONE DEL FABBRICATO SULL'ESTRATTO DI MAPPA CATASTALE.

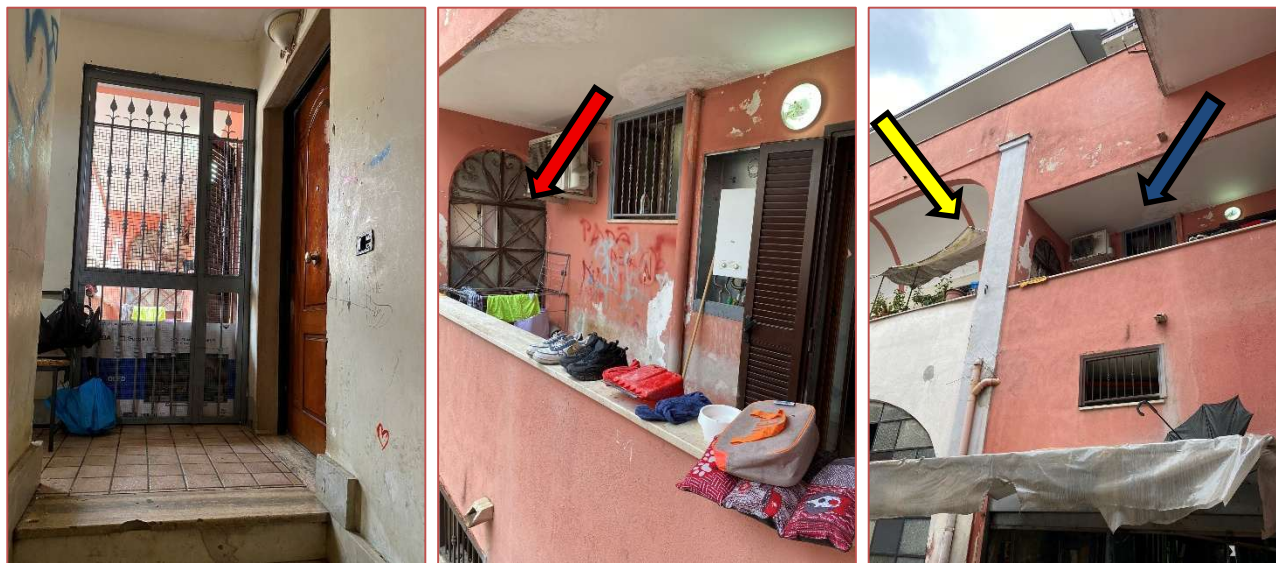
Trattasi nello specifico del balcone prospettante sulla corte comune che, come rilevasi dalle originarie planimetrie catastali nonché dalle pratiche edilizie riferite ai beni in oggetto, seppure attualmente accorpato (sia sotto il piano fisico che catastale) all'appartamento in oggetto, consta di una porzione di fabbricato originariamente adibita a ballatoio, dante accesso ad altro immobile (confinante con l'appartamento) per mezzo di un cancello ancora visibile (seppure inutilizzato).

FIGURA 2. A SINISTRA: CANCELLO TRA IL PIANEROTTOLO E IL BALCONE (ORIGINARIO BALLATOIO). AL CENTRO: BALCONE (ORIGINARIO BALLATOIO) CON CANCELLO DI ACCESSO AD ALTRO IMMOBILE (INDICATO CON LA FRECCIA ROSSA). A DESTRA: BALCONE (ORIGINARIO BALLATOIO, INDICATO CON FRECCIA BLU) E IMMOBILE CONFINANTE (INDICATO CON FRECCIA GIALLA).

L'improprio accorpamento risulta, come detto, realizzato sia sul piano fisico (dal momento che detta porzione attualmente costituisce un balcone dell'appartamento, cui si accede mediante una porta-finestra pure realizzata in assenza di titolo abilitativo edilizio) sia sotto il piano catastale, ciò in forza della variazione del 19.12.2007 annotata in visura di "migliore rappresentazione", non avallata da alcuna pratica edilizia e/o titolo di trasferimento, mediante cui è stata presentata una nuova planimetria catastale in sostituzione di quella presentata in data 02.05.2006 con la variazione per "diversa distribuzione degli spazi interni" legittimata, anche sotto il profilo edilizio, con la DIA n. 2407/2006 (cfr. par. "Regolarità edilizia").
