Geom. Giovanni Rubuano
[REDACTED]
[REDACTED]
[REDACTED]
[REDACTED]
[REDACTED]
[REDACTED]
[REDACTED]
[REDACTED]
[REDACTED]
[REDACTED]
[REDACTED]**TRIBUNALE DI CALTAGIRONE****SEZIONE FALLIMENTARE**

Fallimento [REDACTED]

n. 8/2021 R.G.

1. **Fabbricato Comune di Scordia Foglio 25 part. 398 via Brodolini 26-26A-28;**
2. [REDACTED]
3. [REDACTED]
4. [REDACTED].

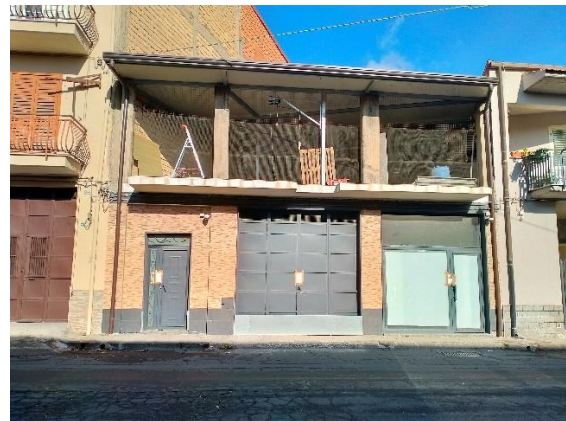
Il terrazzo al piano primo è coperto con una tettoia (non regolare e non autorizzata) in struttura precaria ancorata ai pilastri in c.a. realizzata con travi in scatolari in acciaio e pannelli di termocopertura.

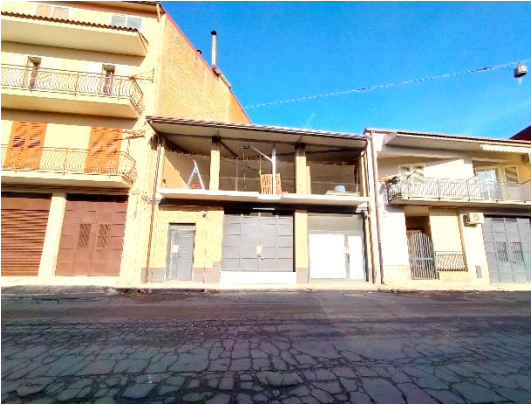
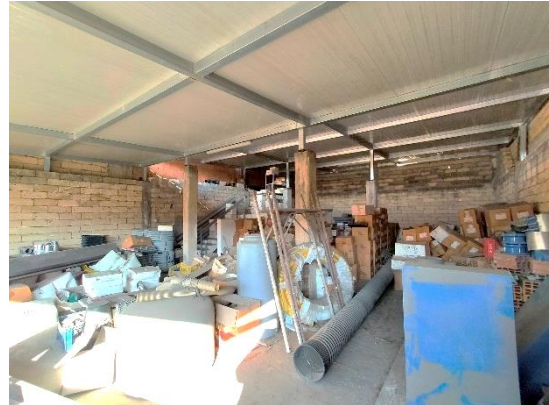
Il terrazzo al piano primo è coperto con una tettoia (non regolare e non autorizzata) in struttura precaria ancorata ai pilastri in c.a. realizzata con travi in scatolari in acciaio e pannelli di termocopertura.

L'opera in questione non ha i requisiti strutturali previsti dalla normativa vigente e pertanto, al di là della possibilità di regolarizzazione sotto il profilo urbanistico-edilizio, non presenta le caratteristiche per una possibile regolarizzazione sotto il profilo statico (pratica presso il Genio Civile).

Non ricorrendo le condizioni di cui all'art. 36 del DPR 380/2001 e all'art. 40 della Legge 47/85 non si stimano costi per il conseguimento di titoli abilitativi tutt'al più si indica il costo (stima di massima) per la rimozione della copertura e la realizzazione delle opere di impermeabilizzazione del terrazzo e di copertura del vano scala.

- rimozione della tettoia e recupero dei materiali (per riutilizzo);
- massetto delle pendenze, strato di impermeabilizzazione ed accessori (grondaie e varie);
- realizzazione di torrino a copertura del vano scala,

stimati € 11.000,00 comprensivi di iva.
