TRIBUNALE ORDINARIO DI FOGGIA

ESECUZIONE IMMOBILIARE

N. 139/2022 R.G.Es.

CONSULENZA TECNICA D'UFFICIO

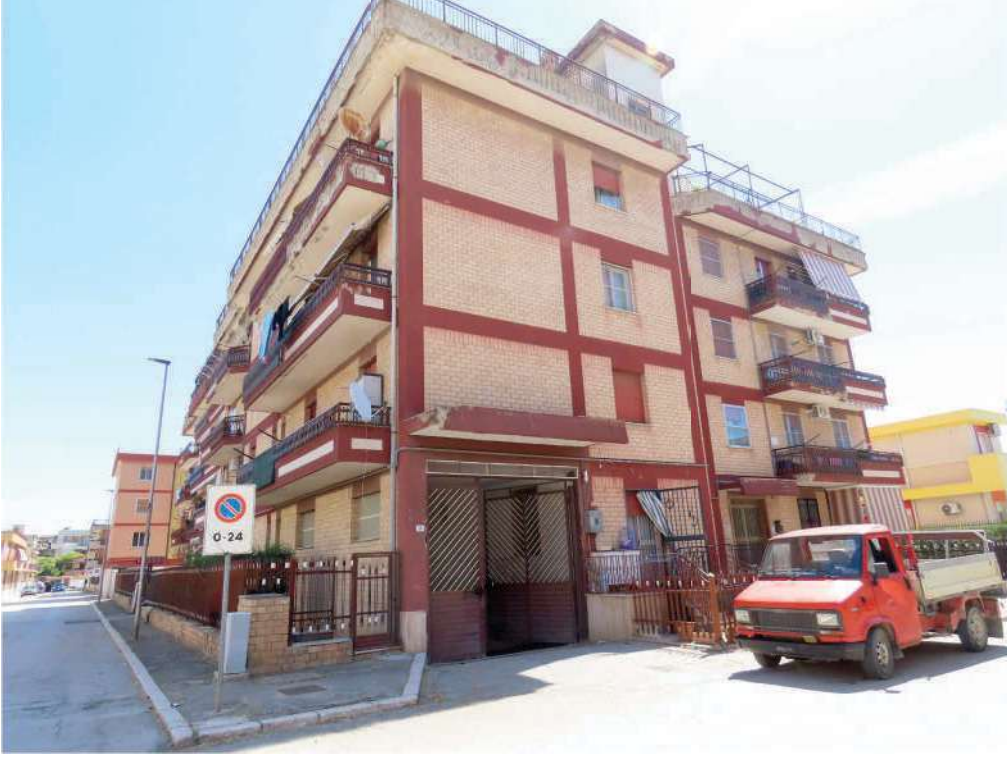
L'unità immobiliare di che trattasi costituisce parte di un fabbricato condominiale che si compone di piano interrato, destinato ad autorimessa e di quattro piani fuori terra (piano terra, primo, secondo e terzo piano), tutti destinati a civili abitazioni, oltre sovrastrutture per vani tecnici (cfr. foto n. 1).

Lo stato generale di manutenzione delle facciate e scadente limitatamente alle sole parti rifinite con intonaco al quarzo plastico, quest'ultimo, infatti, si presenta fortemente degradato (cfr. foto n. 1).
