TRIBUNALE DI SANTA MARIA CAPUA VETERE
UFFICIO ESECUZIONI
G.E. Dott.ssa Linda CATAGNA

Proc. N. 68/21 R.G.E.

- **quota di 2/12 della piena proprietà - Abitazione di tipo ultrapopolare** sita in Marcianise (Ce), alla Via Eduardo di Capua n. 4, p. T, censita al NCEU del detto

RELAZIONE DI PERIZIA

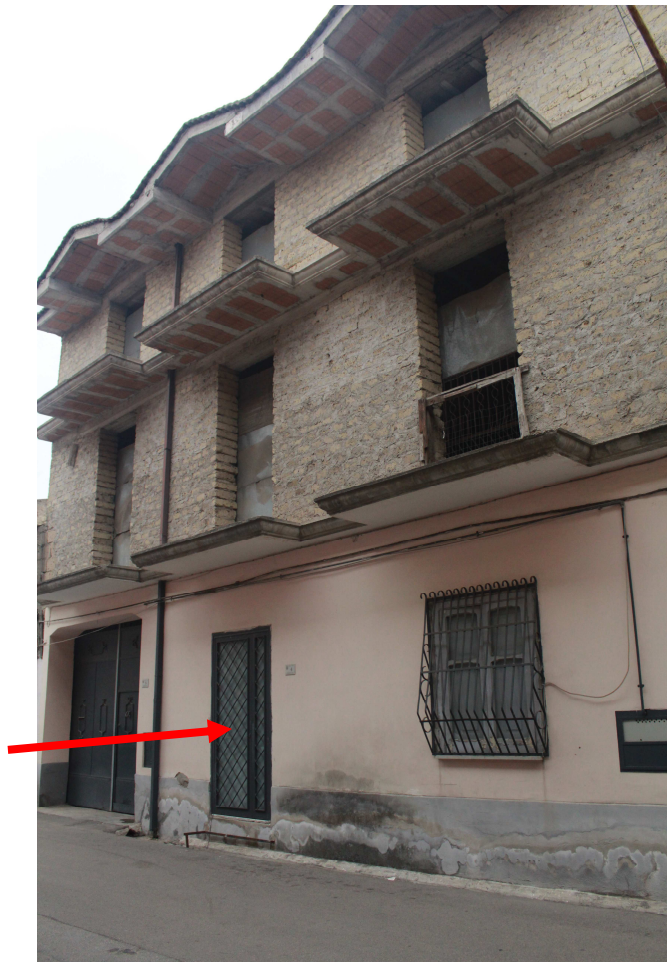
Prospetto del fabbricato (ingresso diretto dal civico n. 4 di Via Di Capua indicato con la freccia)

La facciata del fabbricato prospiciente Via Di Capua è intonacata e tinteggiata soltanto in prossimità del piano terra, mentre è allo stato grezzo, con muratura a vista, in prossimità del primo piano e del piano sottotetto.

Lo stabile nel suo complesso si presenta in pessimo stato di conservazione e manutenzione ed è completamente privo di rifiniture.

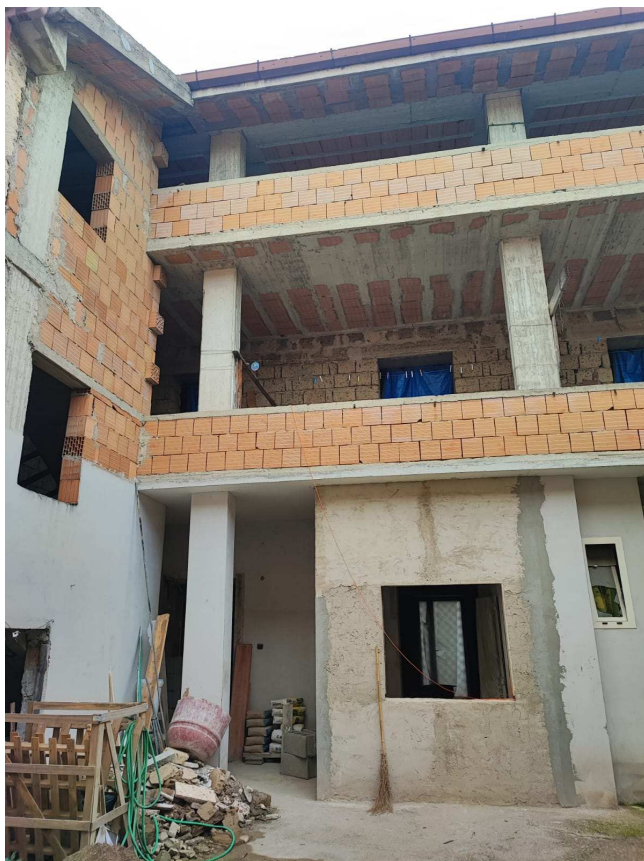
Prospetto del fabbricato visto dall'area cortilizia

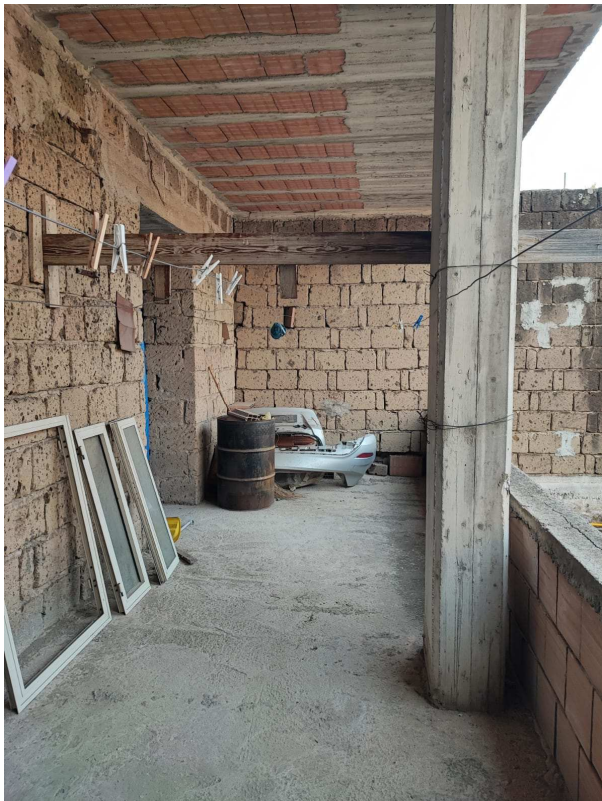
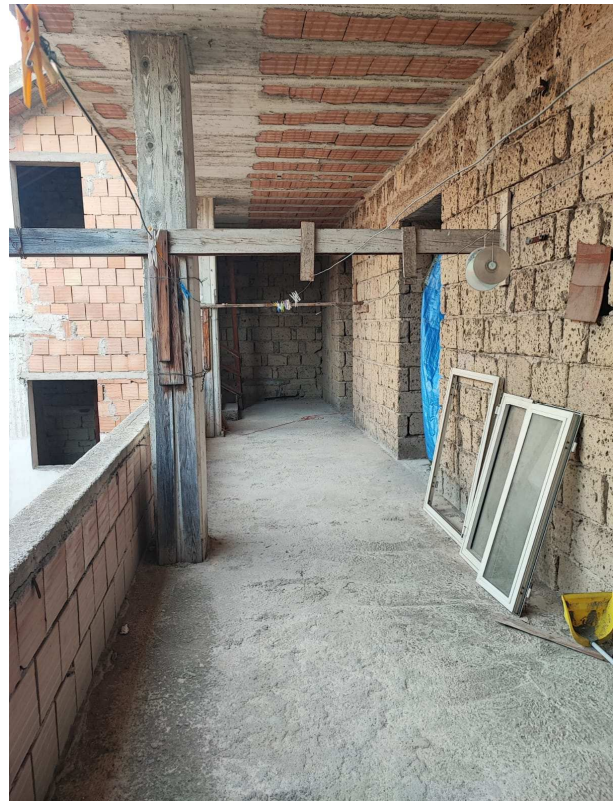
Ballatoio del 1° piano

Ballatoio del 1° piano (altra vista)

Allo stato il piano primo è privo di tutte le necessarie finiture, con le pareti in muratura a vista ed i soffitti latero-cementizi anch'essi privi di intonaco e tinteggiatura. Non vi sono porte e l'intero piano è, altresì, privo di pavimentazione nonché di impianto elettrico ed idraulico. I balconcini sono privi di ringhiera e di infissi. L'intero piano è adibito a deposito.

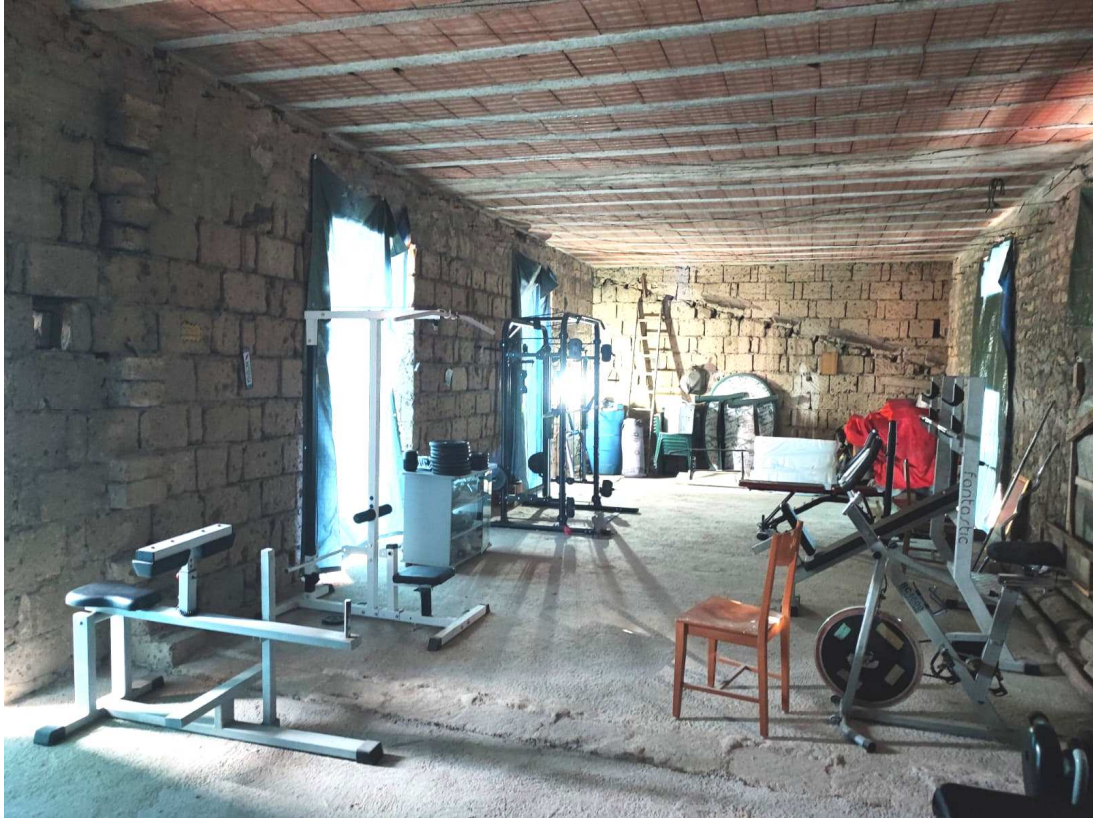
Vano 3

Il piano primo si sviluppa su una **superficie utile (o calpestabile)** coperta di **62,50 m²** circa, con altezza libera di **3,20 m** circa, la superficie totale dei balconi è pari a **6,60 m²** circa, e la superficie del ballatoio è pari a **30,00 m²** circa.

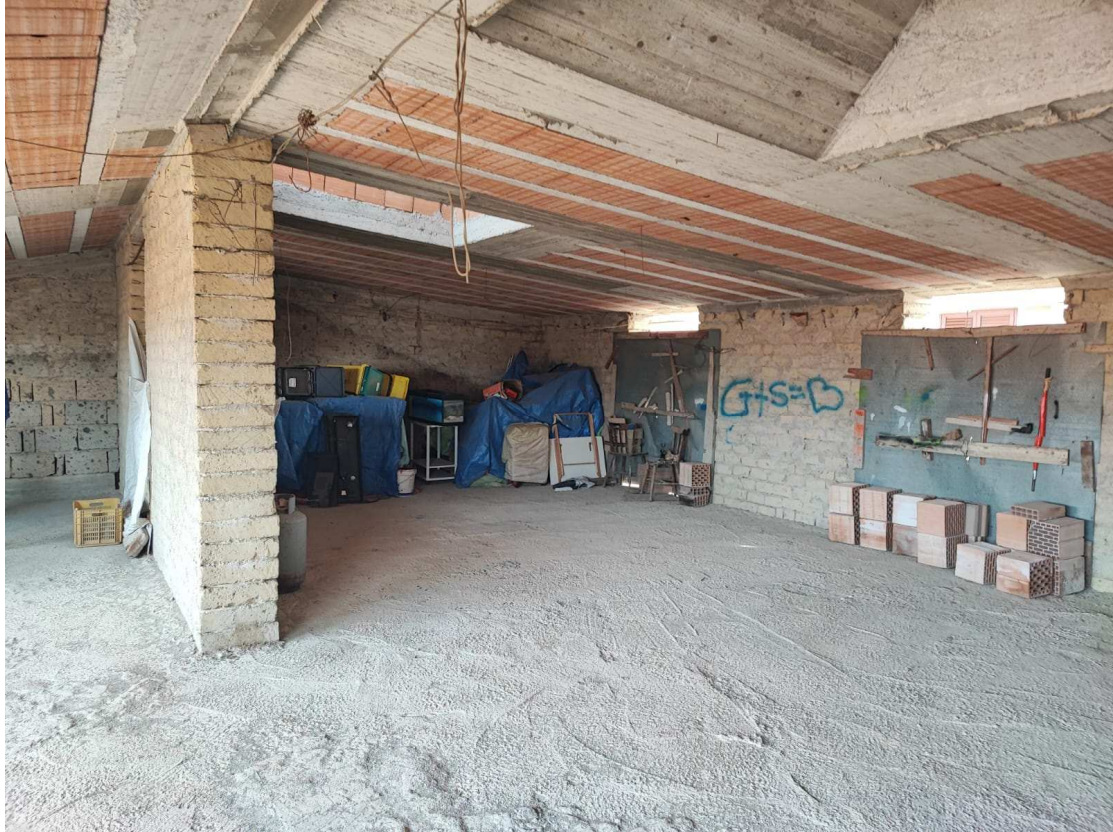
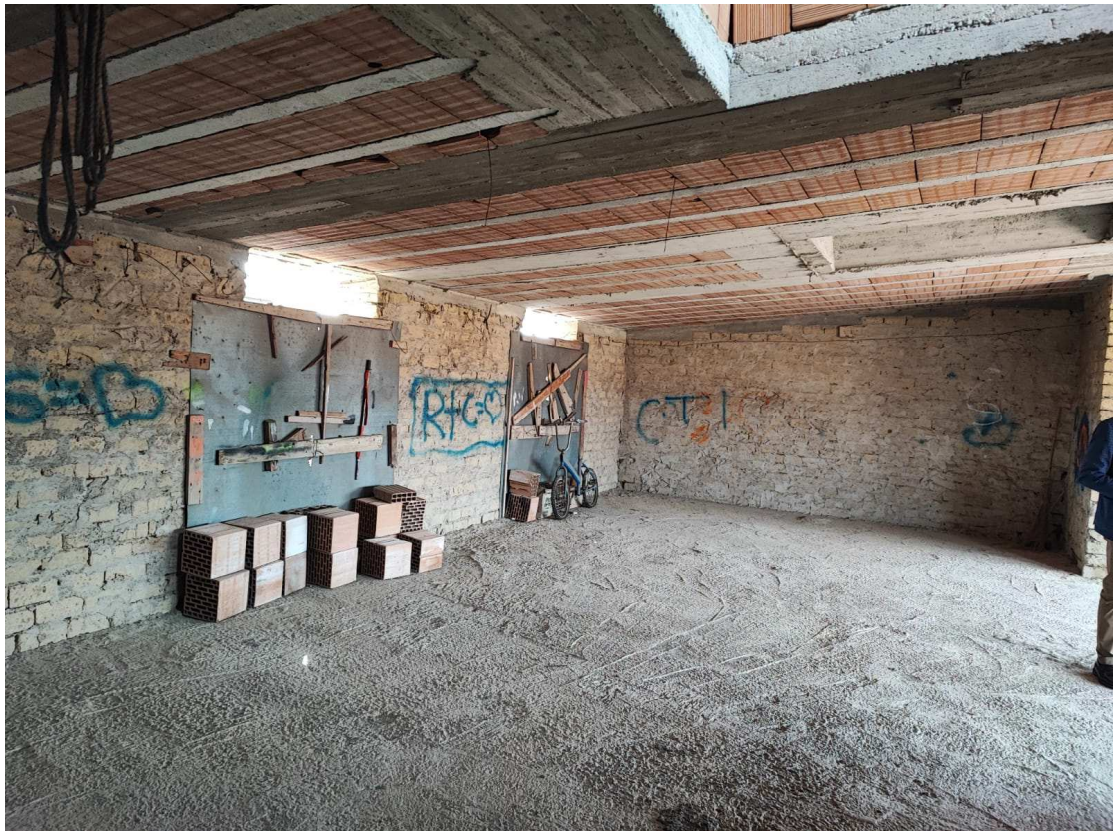
Vano 4

Allo stato il piano sottotetto è privo di tutte le necessarie finiture, con le pareti in muratura a vista. Il tetto di copertura è latero-cementizio a doppia falda anch'esso privo di intonaco e tinteggiatura. Non vi sono porte e l'intero piano è, altresì, privo di pavimentazione nonché di impianto elettrico ed idraulico. I balconcini sono privi di ringhiera e di infissi. L'intero piano è adibito a deposito.

Il piano sottotetto si sviluppa su una **superficie utile (o calpestabile)** coperta di **66,50 m²** circa, con altezza minima di **2,30 m** circa ed altezza massima di **2,80 m**; la superficie totale dei balconi è pari a **6,60 m²** circa, e la superficie del ballatoio è pari a **34,00 m²** circa.

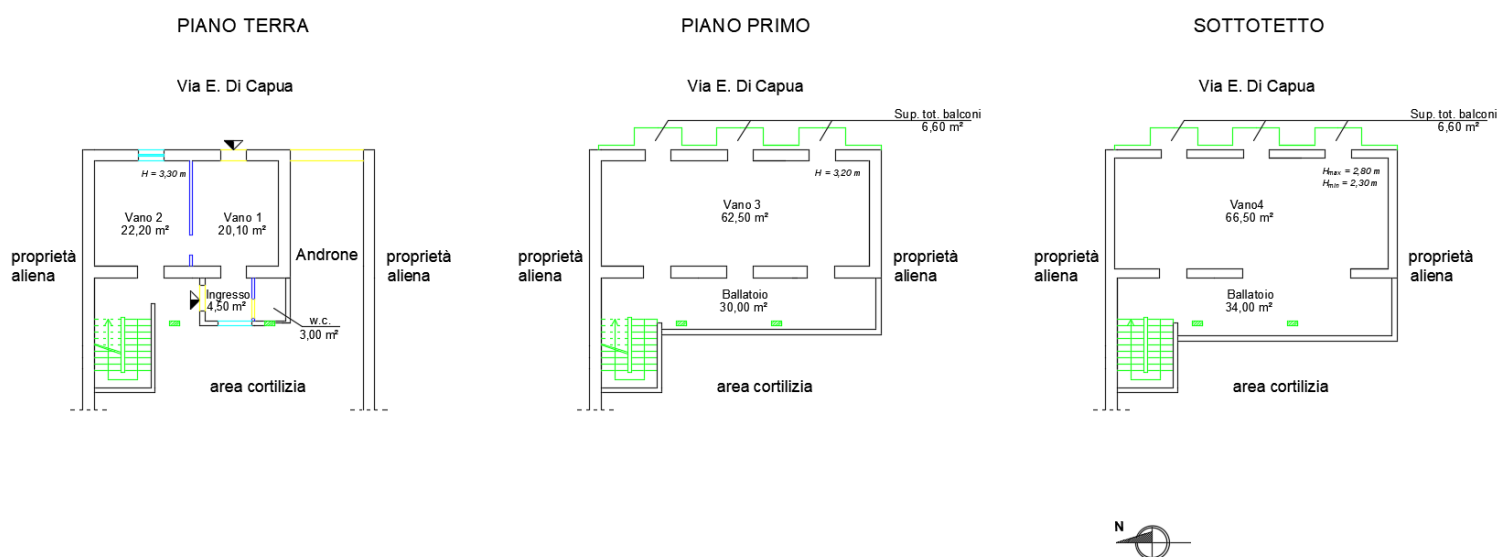
Planimetrie stato dei luoghi immobile

Come già precisato, con i sopralluoghi effettuati l'esperto ha potuto constatare che l'intero compendio immobiliare verte in un forte stato di abbandono: i vani del primo piano e del piano sottotetto sono incompleti e totalmente privi di rifiniture interne e di impianti; al piano terra non è presente alcuna predisposizione per la realizzata una cucina e pertanto, l'immobile *de quo* **non è immediatamente fruibile** da parte di un eventuale acquirente.
