TRIBUNALE di TRANI
SEZIONE ESECUZIONI IMMOBILIARI

Procedura n.80/2025

Perizia
versione "privacy"

ing. Valerio SAVONA

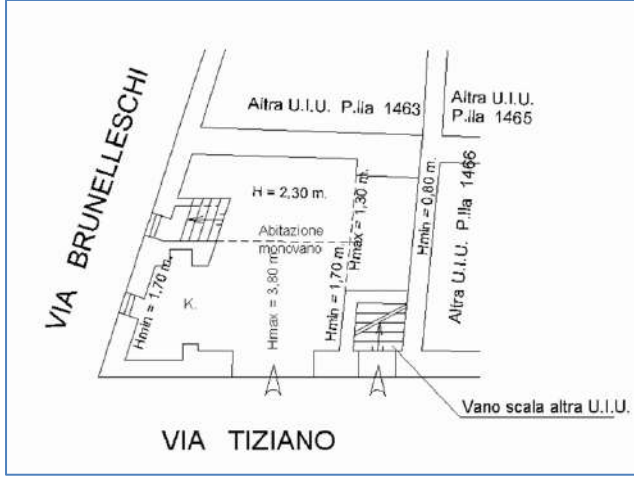
Planimetrie catastali in atti. (All. 1. 6)

Sussiste corrispondenza tra lo stato dei luoghi e la planimetria catastale esistente nonché con quanto presente nell'atto di pignoramento.

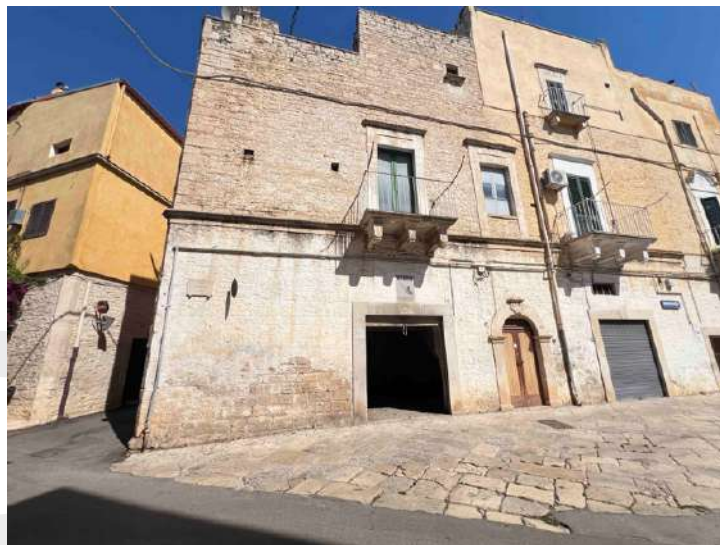
Prospetto su Via Tiziano Vecellio

Il bene oggetto di stima è costituito da un locale a piano terra, con accesso diretto dalla pubblica via mediante un varco dotato di saracinesca metallica, prospiciente Via Tiziano Vecellio.

L'edificio in cui è inserito si sviluppa su tre livelli fuori terra ed è realizzato in aderenza agli edifici confinanti, secondo la tipologia costruttiva tradizionale del centro storico.
