# TRIBUNALE DI SIRACUSA – ESECUZIONI IMMOBILIARI

## CONSULENZA TECNICA D'UFFICIO NELLA PROCEDURA IMMOBILIARE N. 209/2024

### **2 | Relazione di Stima del *Lotto unico***

- Abitazione in villino, Via Capo Passero, 5, piano T, Siracusa; censito al N.C.E.U. al Foglio 132, Particella 311, Comune di Siracusa.

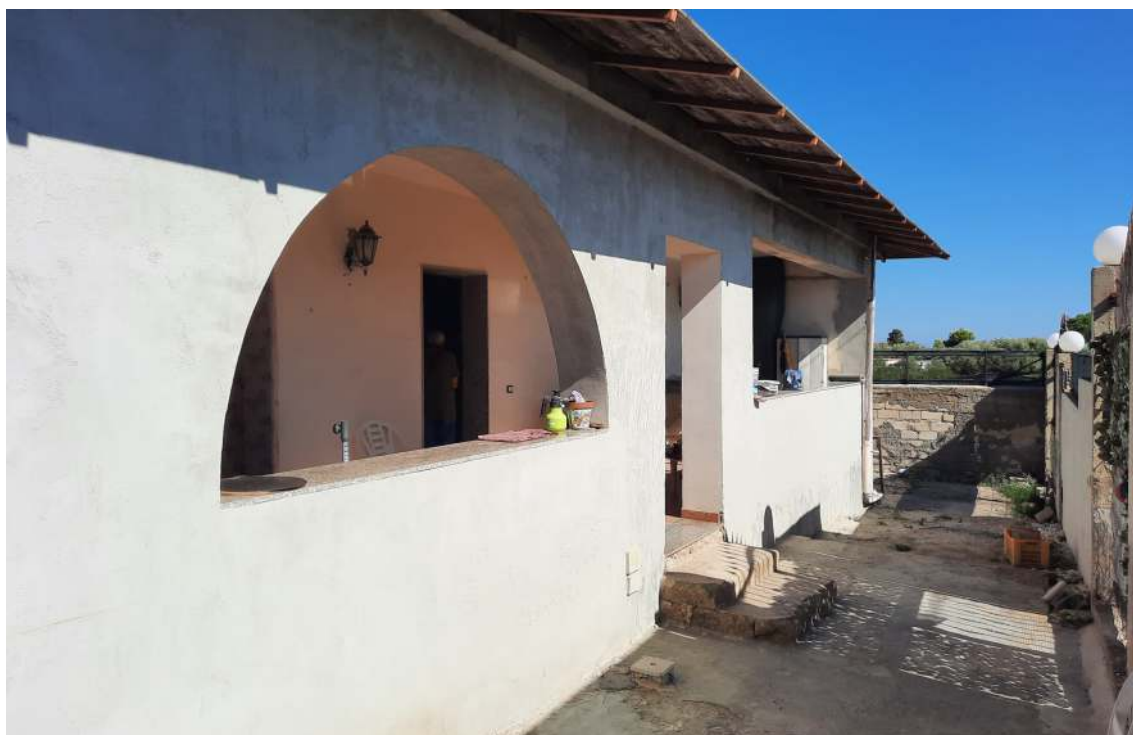
Si accede al villino attraversando un portico, all'interno del quale è collocata la porta d'ingresso ([foto 2](#)). Com'è possibile verificare dal disegno e dalle immagini allegate, l'abitazione è composta da quattro vani e due bagni ([disegno 2](#)). Varcando la porta d'accesso si entra su un ampio locale ([A2|soggiorno-cucina](#)), di circa 53 m<sup>2</sup>, dotato, oltre alla porta d'accesso, di due finestre e di una portafinestra ([foto 3-4](#)).

2\_Facciata d'ingresso del villino

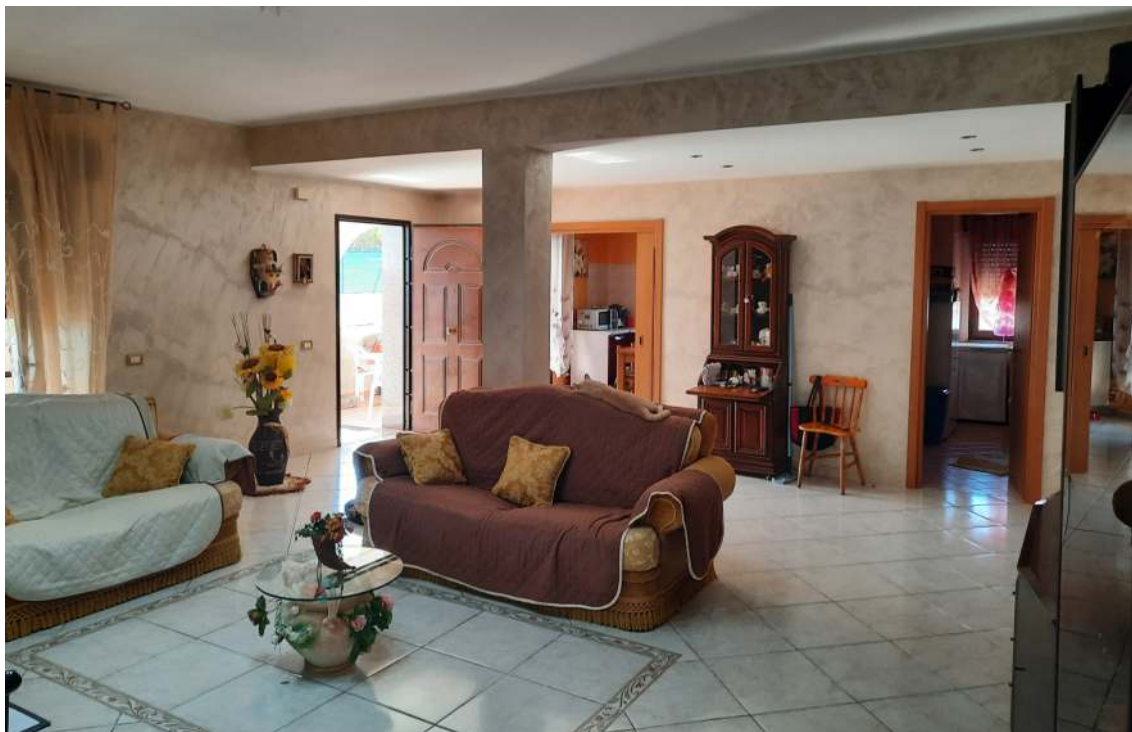
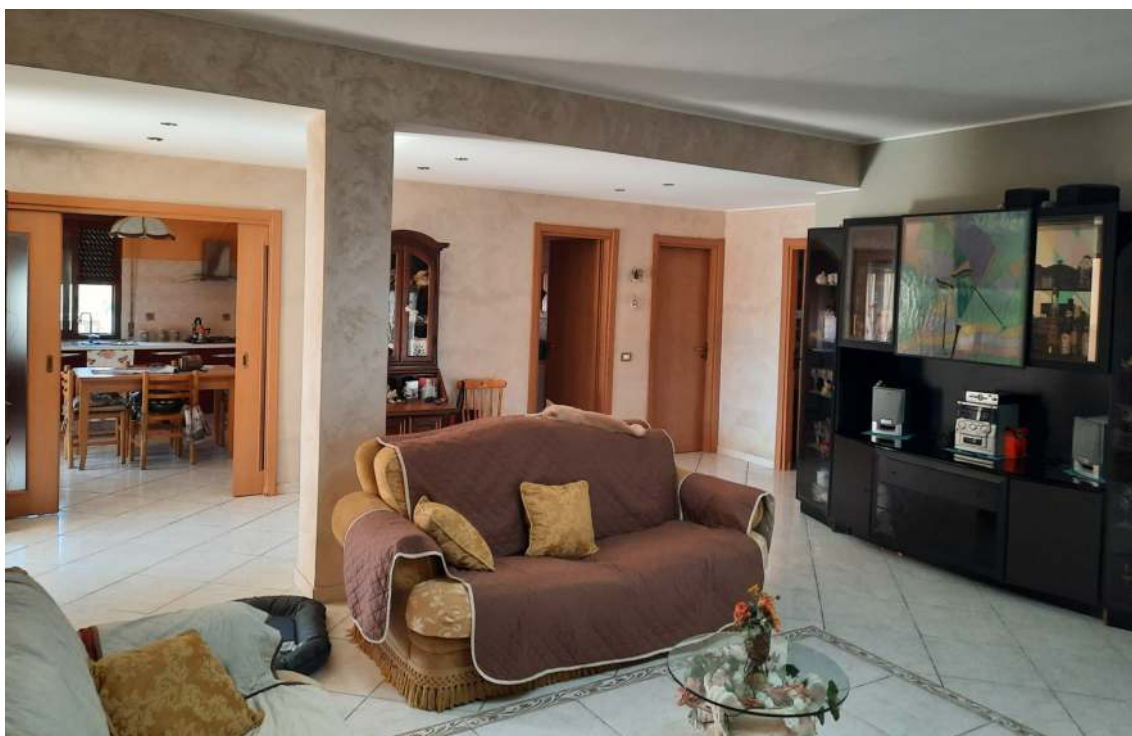
**3** A2 | ingresso-soggiorno

**4** A2 | ingresso-soggiorno

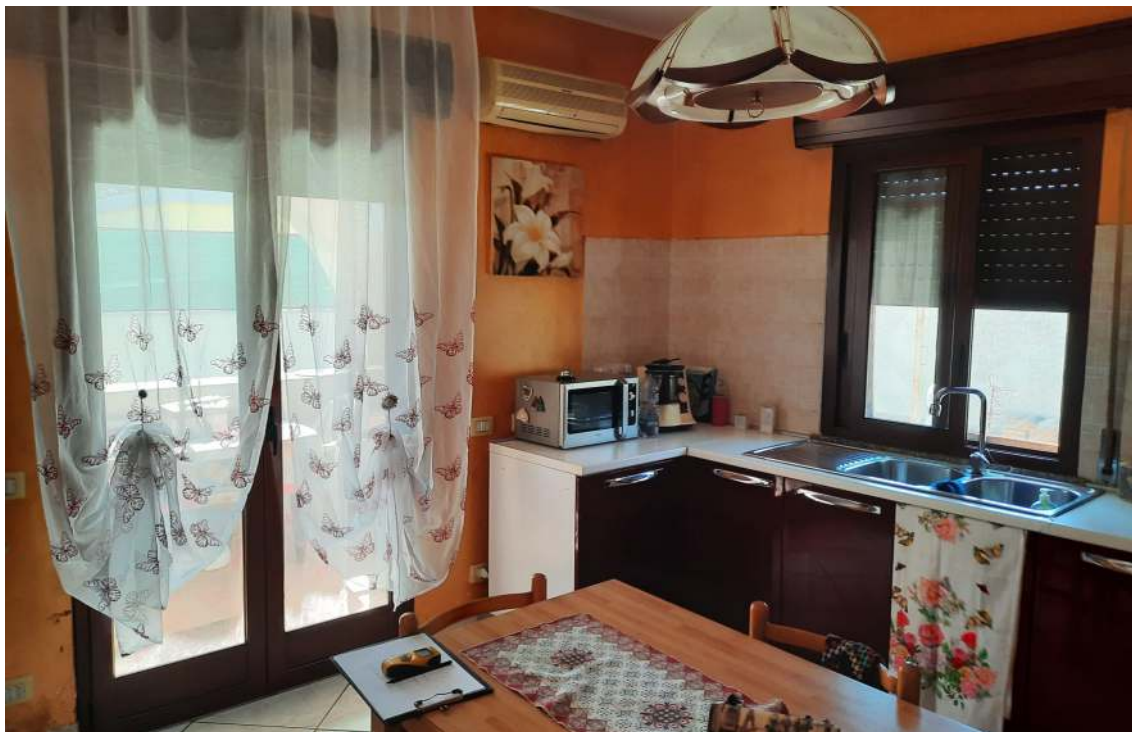
Dall'ingresso-soggiorno si può accedere a tutte le altre stanze dell'abitazione. La cucina ([A3|cucina](#)), è un locale di quasi 19 m<sup>2</sup>, dotato degli allacci necessari alla installazione di una cucina, di una finestra, e di una portafinestra che consente l'accesso al portico ([foto 5](#)).

**5\_A3** | cucina

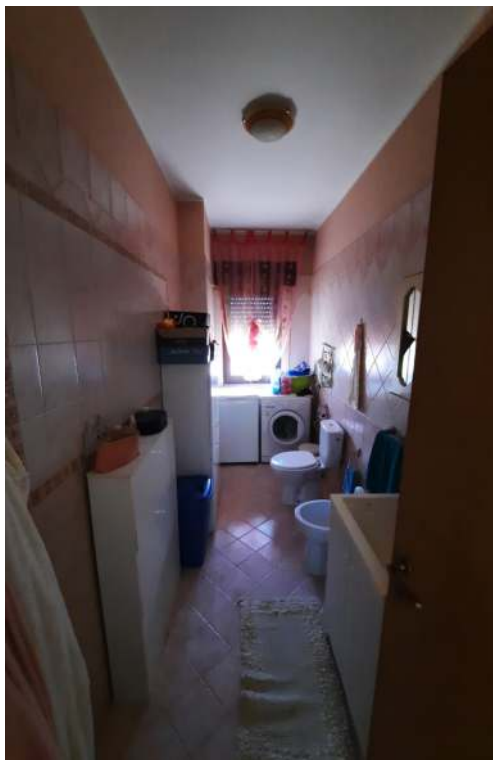
L'ambiente successivo è un bagno ([A4|bagno](#)), di quasi 6 m<sup>2</sup>, dotato di un lavatoio, un vaso igienico, un bidet, gli allacci necessari alla installazione di una lavatrice e di una finestra ([foto 6](#)).

**6\_A4** | bagno

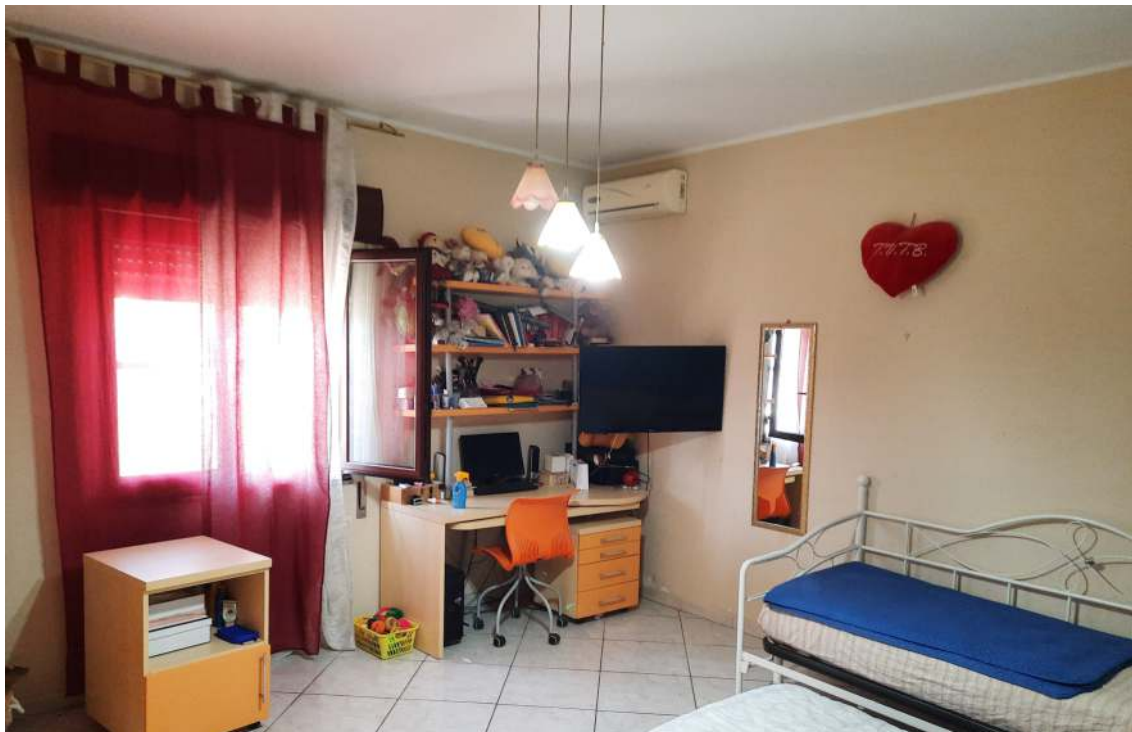
Di fianco al bagno vi è una stanza di quasi 19 m<sup>2</sup> ([A5|camera](#)), dotata di una finestra ([foto 7](#)).

**7\_A5** | camera

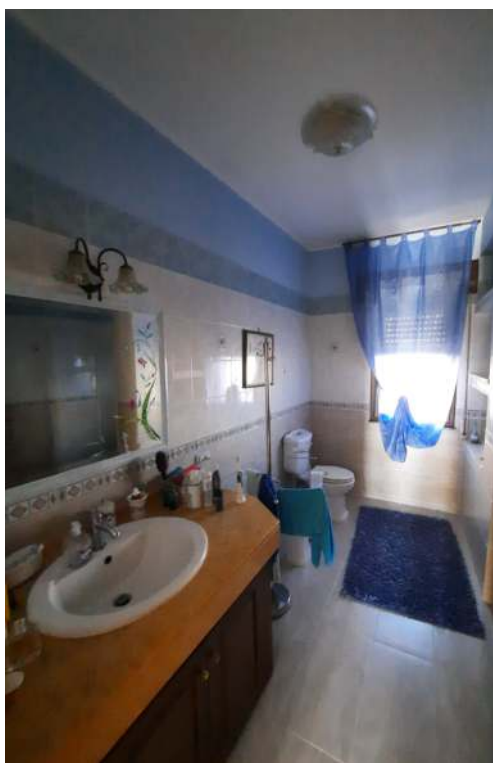
È poi presente il secondo bagno ([A6|bagno](#)) di 10,20 m<sup>2</sup>, dotato di lavabo incassato, vaso igienico, bidet, un'ampia doccia e una finestra ([foto 8](#)).

**8\_A6** | bagno

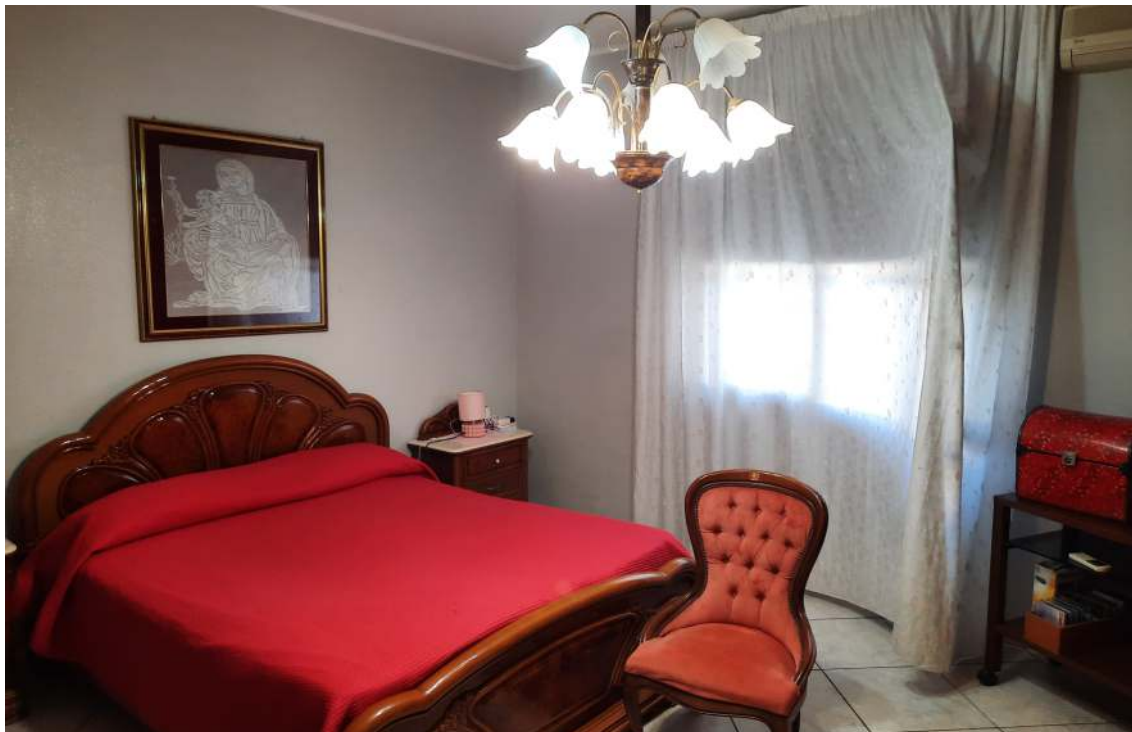
L'ultima camera dell'abitazione ([A7|camera](#)) è ampia quasi 19 m<sup>2</sup>, ed è dotata di una finestra ([foto 9](#)).

9\_A7|camera

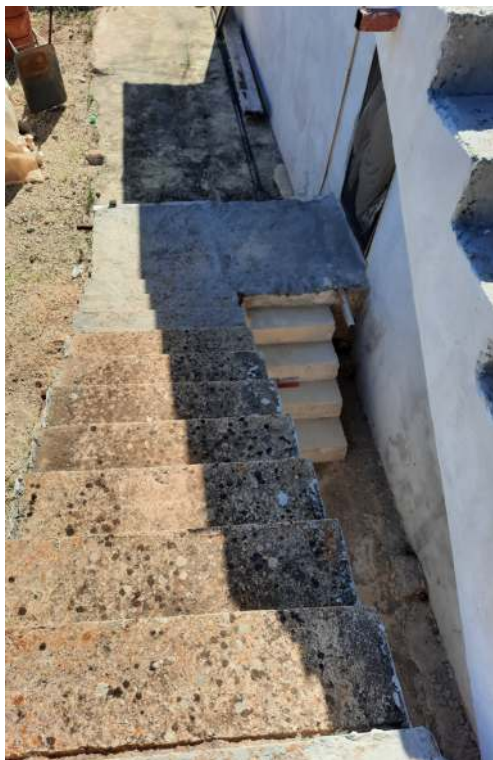
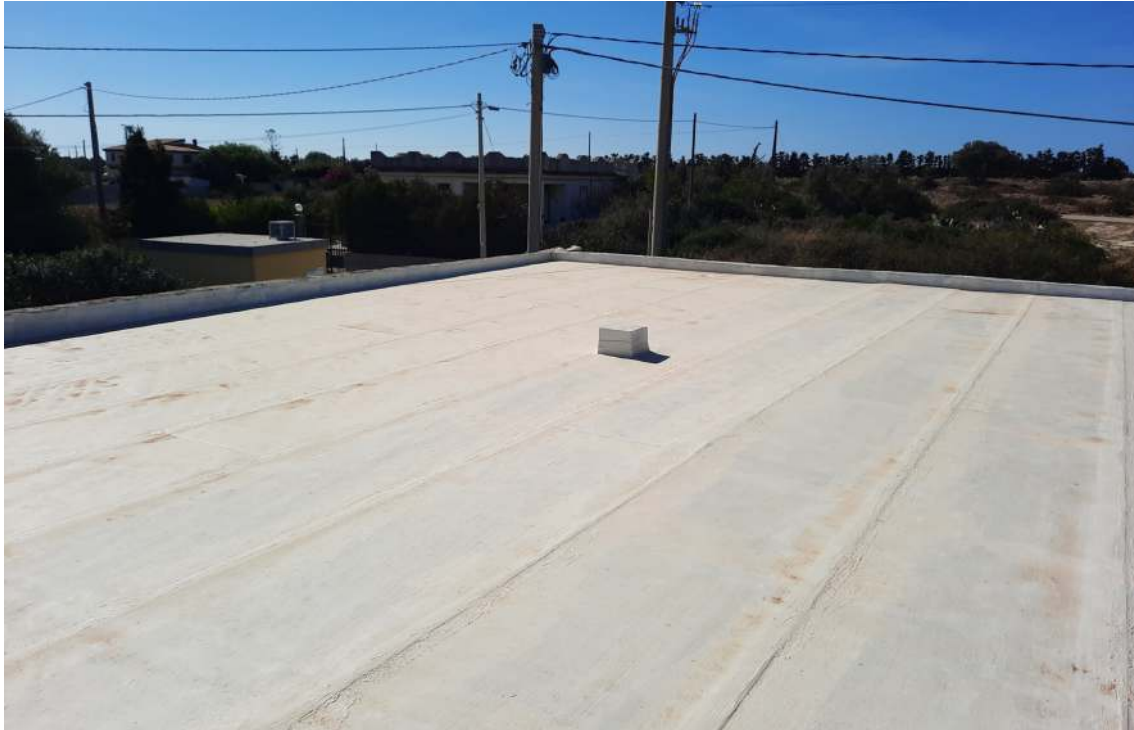
All'esterno dell'abitazione, sull'angolo Nord, è presente una scala di calcestruzzo che consente l'accesso al terrazzo di copertura (foto 10-11).

10\_la scala esterna che conduce al terrazzo di copertura

**11**\_il terrazzo di copertura

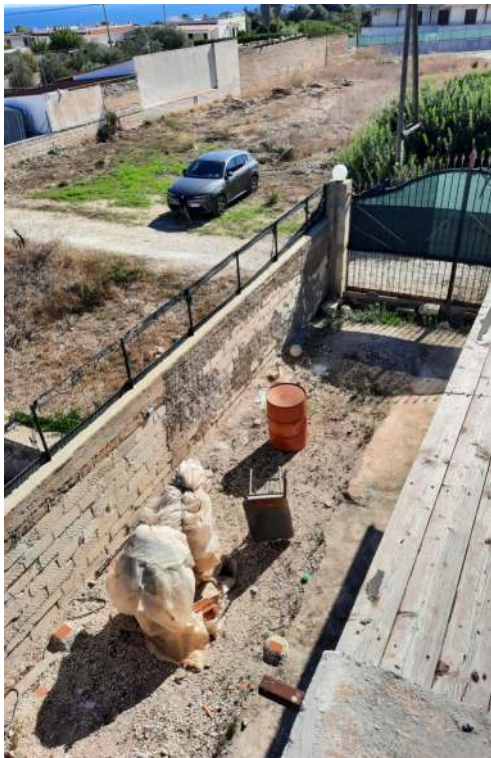
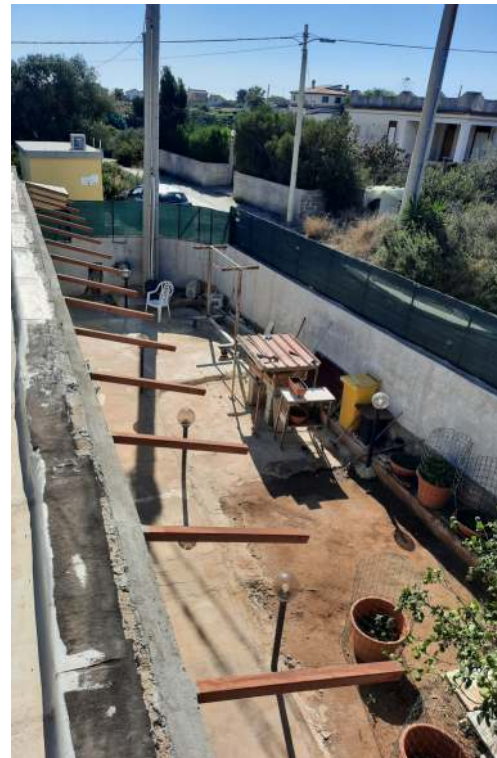
L'abitazione è inoltre dotata di un terreno di pertinenza (foto 12-13) sul lato Nord-Ovest del quale è presente un piccolo magazzino esterno, realizzato con struttura metallica e termocopertura (foto 14).

**12**\_la porzione di terreno sul lato Nord-Est

**13**\_la porzione di terreno sul lato Sud-Ovest
