TRIBUNALE ORDINARIO - FERMO

ESPROPRIAZIONI IMMOBILIARI

CONSULENZA ESTIMATIVA GIUDIZIARIA

LOTTO 1

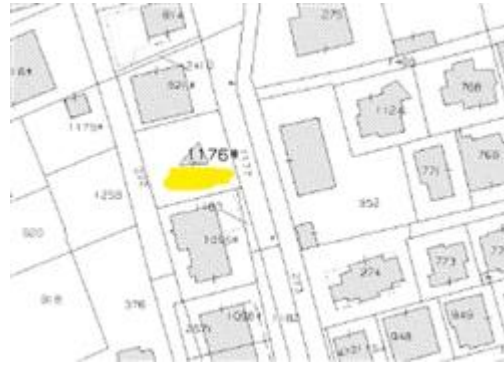
Sono state rilevate le seguenti difformità: la rappresentazione del fabbricato all'interno della particella catastale risulta non corrispondente

Le difformità sono regolarizzabili mediante: pratica Pregeo per inserimento in mappa del fabbricato come esistente

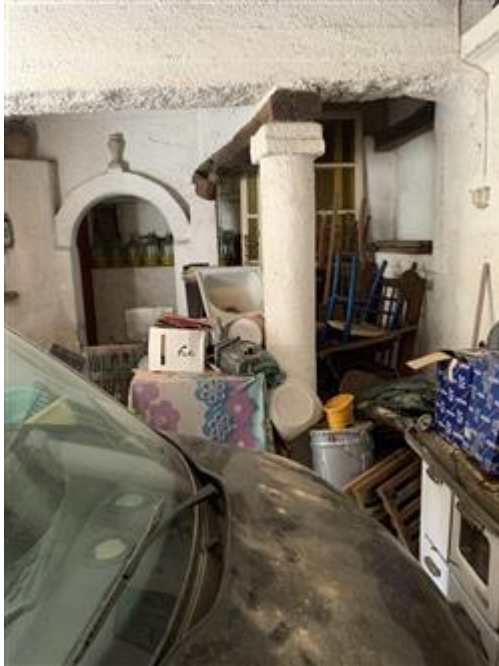
cantina. Tali locali essendo stati realizzati senza autorizzazione alcuna dovranno essere tombati, in quanto da colloqui intercorsi con l'ufficio tecnico del Comune di Porto San Giorgio, non possono essere oggetto di sanatoria ma è necessaria la rimessa in pristino dello stato concesso.

Locali realizzati senza autorizzazione

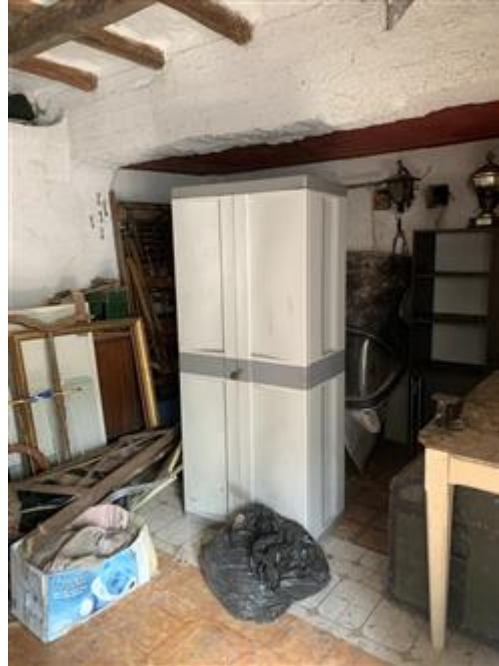
Locali realizzati senza autorizzazione

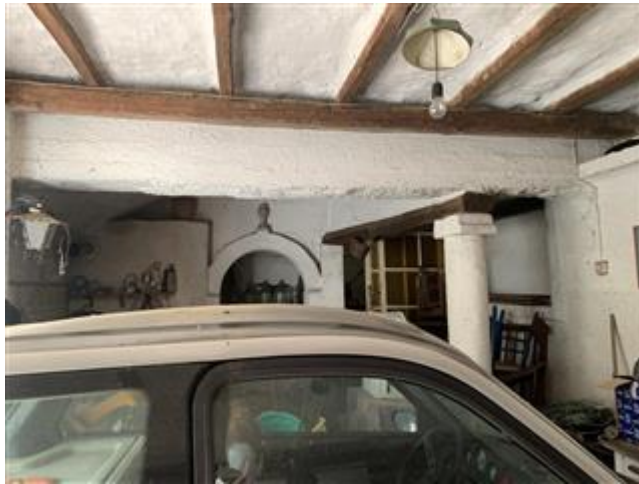
Locali realizzati senza autorizzazione

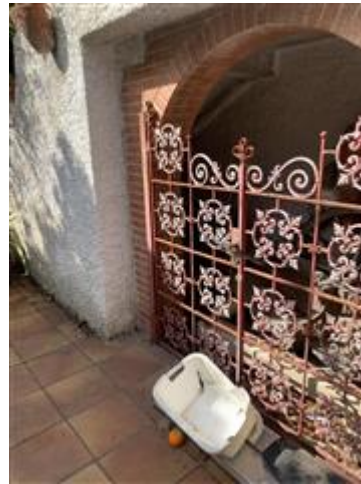
Locali realizzati senza autorizzazione

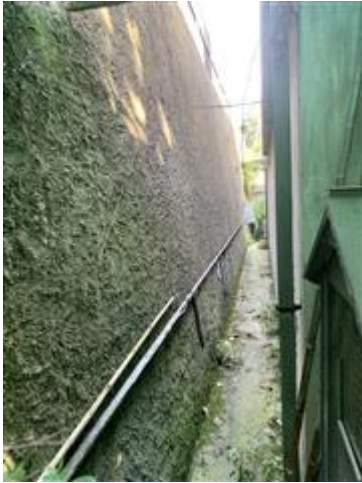
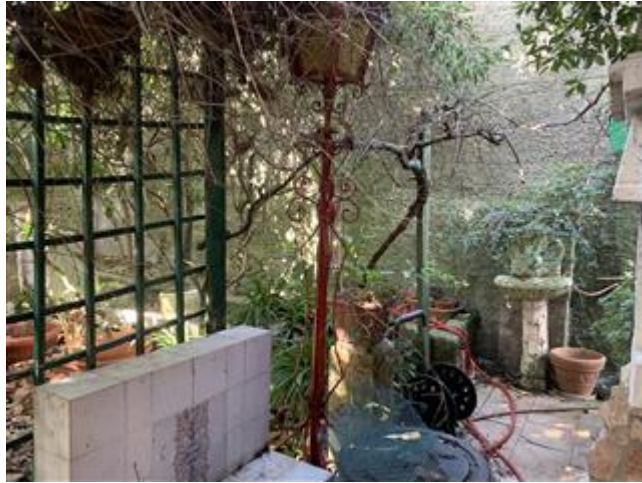
L'intero villino risulta completamente libero sui lati mentre la parete verso Ovest e porzione del lato Nord sarebbero dovuti configurarsi come interrati.

Lato Ovest - porzione da rendere interrata come stato concesso

Sono state rilevate le seguenti difformità: La PARETE OVEST sarebbe dovuta configurarsi come "interrata", ad eccezione del locale tecnico centrale termica nell'angolo N-O, invece risulta completamente fuori terra e con un ampliamento nello studio al Piano Primo di 1.25 m (misura interna), comportando un aumento volumetrico non sanabile, tale porzione dovrà essere chiusa attraverso la realizzazione di una tamponatura rispettando la misurazione come da planimetria concessa. Il SOTTOTETTO autorizzato prevedeva locali con altezza interna da 0.00 a 1.60 porzione Ovest, e da 0.00 a 1.80 m per la porzione Est. E' stato realizzato invece un sottotetto avente altezza misurata da 1.30 a 3.05m al colmo per la parte Est, accessibile tramite scala interna e nel quale sono stati ricavati una grande sala, un bagno e due stanze. Si dovrà demolire l'intera copertura e riportarla
