TRIBUNALE DI TEMPIO PAUSANIA

ESECUZIONE IMMOBILIARE n. 176/2020 R.G.E.

Perizia C. T. U.

Relazione di Consulenza Tecnica di Ufficio – Stima dei beni pignorati

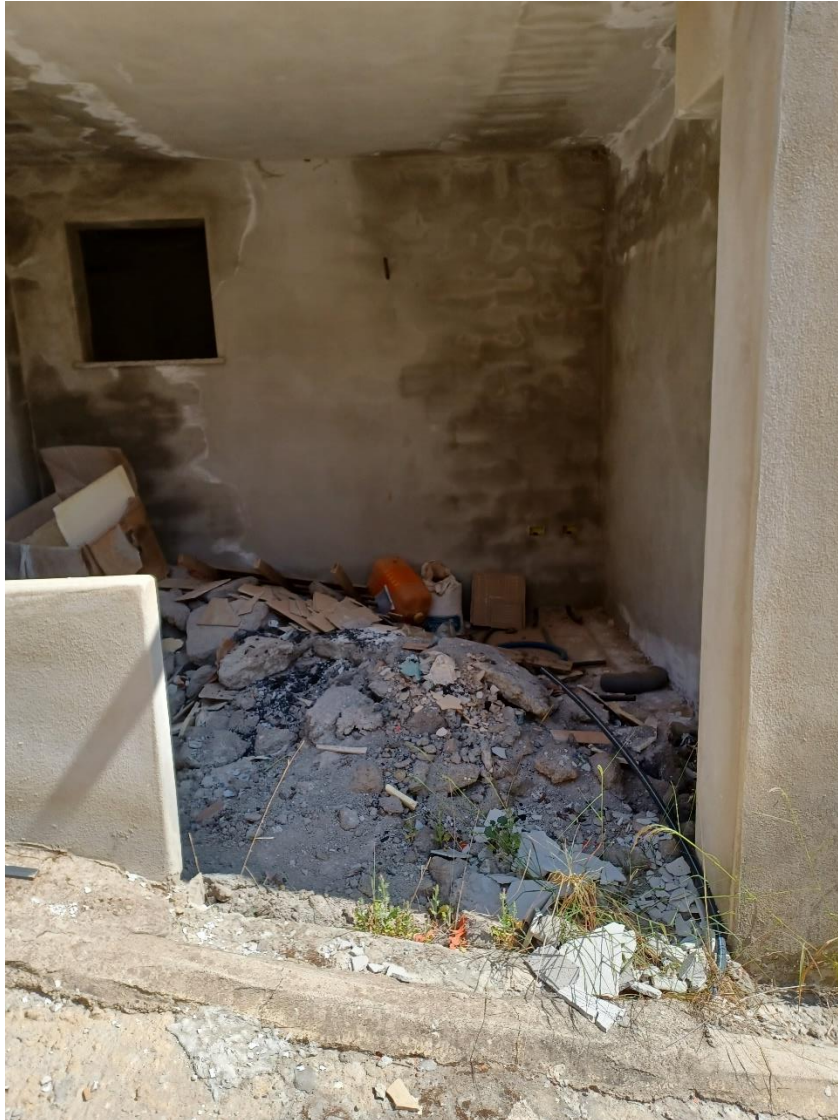
Trattasi di due vani adibiti uno a box (sub 4) a cui si accede al sub 1 definiti rispettivamente *cantina* e *ripostiglio*. I due vani del tutto privi di servizi ed impianti sono in pessime condizioni, e al momento dell'ispezione, erano colmi di suppellettili abbandonate.

Particolare ingresso sub 4

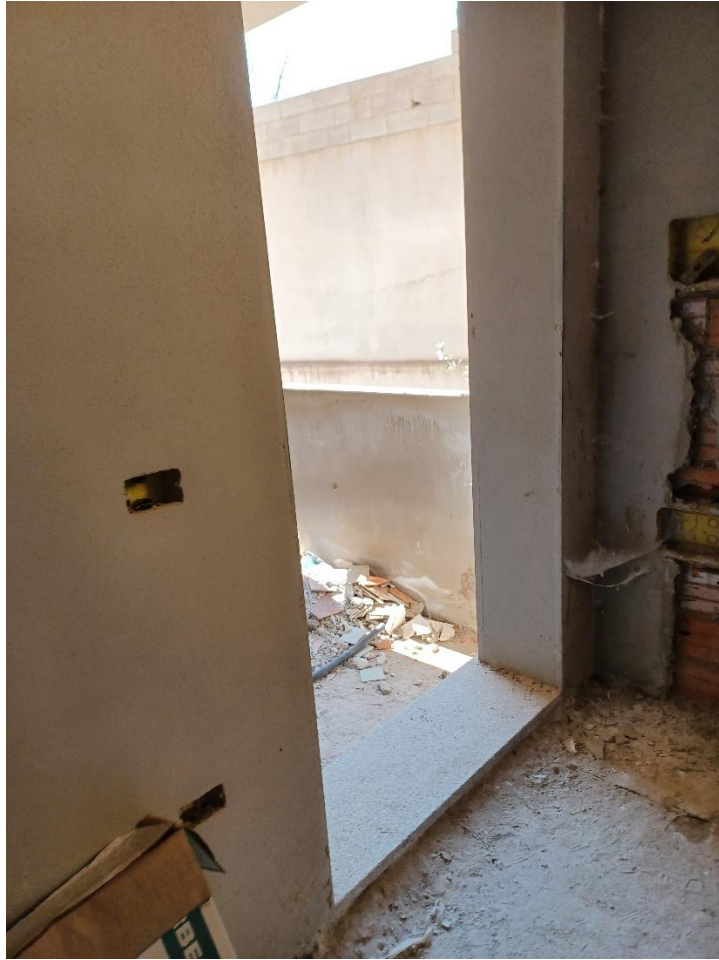
Particolare ingresso sub1

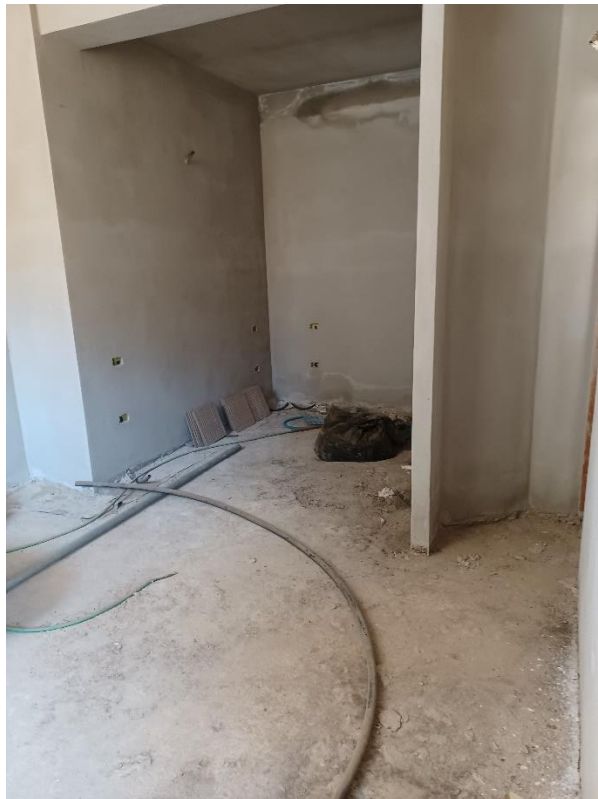
Particolare sub 1

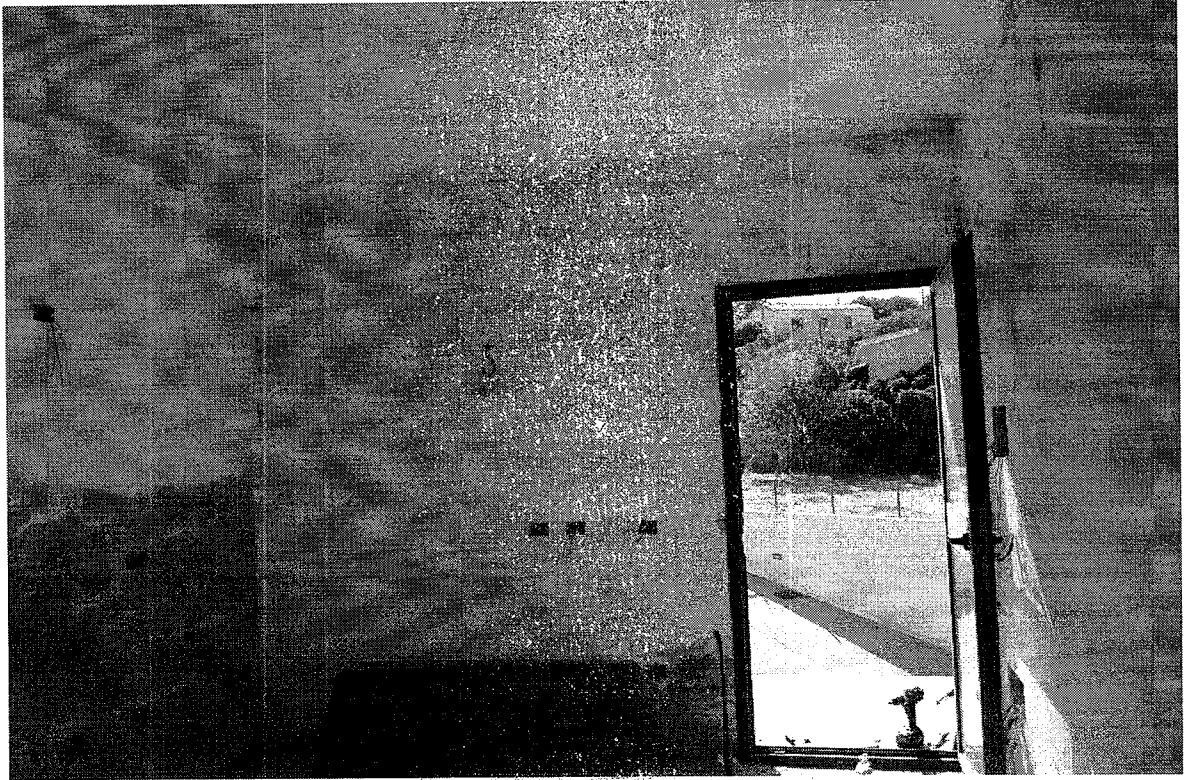
Gli ambienti, prima evidenziati, risultano del tutto privi di mobili e suppellettili e impianti. Mancano, inoltre, le porte, le finestre e le finiture necessarie, fatta salva la porta di ingresso e le persiane esterne.

Particolare Ingresso
