TRIBUNALE DI NAPOLI NORD – G.E. DR. CIRMA

ESECUZIONE IMMOBILIARE R.G.E. 203/2019

CONSULENZA TECNICA D'UFFICIO COPIA REDATTA PER LA PRIVACY (SENZA GENERALITA' DEI DEBITORI)

CESPITE IN S. TEVEROLA (CE) – Via Salerno n°3:

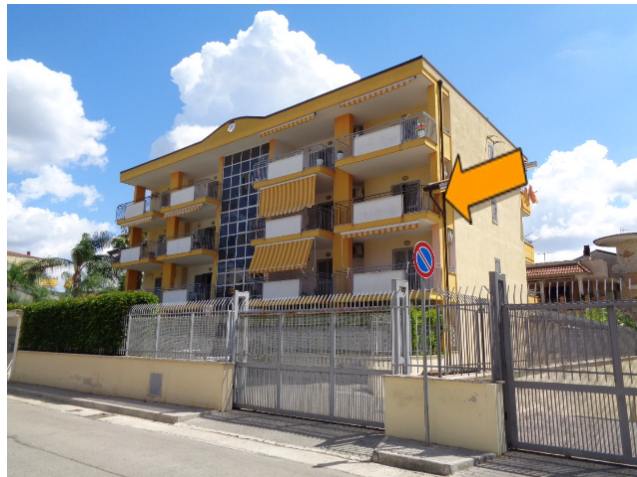
Prospetto del fabbricato da Via Salerno

L'edificio si presenta isolato nel lotto di pertinenza con un'impronta regolare a pianta pressoché rettangolare; si sviluppa su n°4 livelli fuori terra (piano terra e n°3 piani superiori, oltre piano seminterrato) con copertura piana (**cf. all.9 foto 1-2**).

La struttura portante è in c.a. conOMPagnature di tipo tradizionale. Le facciate del fabbricato sono tinteggiate; gli infissi di finestra sono in alluminio con persiane in ferro; le ringhiere dei balconi, in ferro verniciato, si alternano a parapetti in cls (**cf. all.9 foto 1-2**).

Lo stato di manutenzione delle facciate è **buono**, così come l'androne ed il vano scala (**cf. all.9 foto 2-3**).

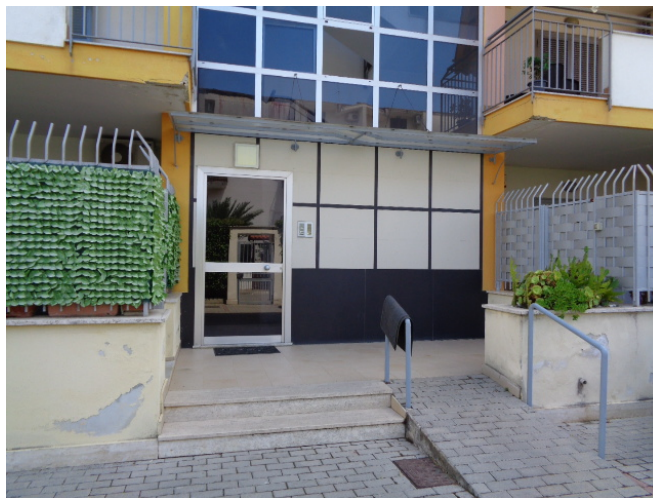
Portone d'ingresso al fabbricato

L'accesso al cespite in esame avviene da Via Salerno n°25, tramite cancello pedonale e carrabile, superato il quale, dopo aver percorso la corte interna, si accede al fabbricato in esame; l'edificio risulta dotato di impianto **ascensore**.

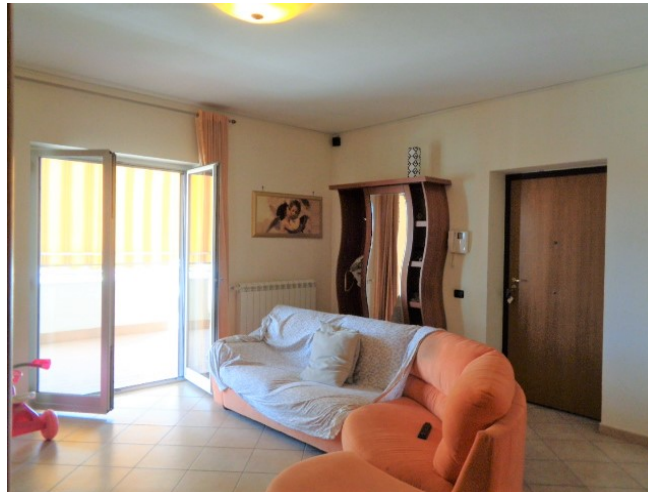
Finiture ed impianti: pavimenti e rivestimenti bagni in ceramica; infissi esterni in alluminio con persiane in ferro e zanzariere; portoncino d'ingresso del tipo blindato; pareti tinteggiate; impianto elettrico sotto traccia; impianto di riscaldamento autonomo con caldaia a gas; presenza di condizionatori a split; presenza di impianto antintrusione ad infrarossi e luci di emergenza; altezza utile interna misurata h = cm 280. L'immobile risulta detenuto dai debitori, come dichiarato a verbale in sede di accesso (**cf. all.2**).

Stato manutentivo riscontrato: **BUONO**.

Particolare del soggiorno

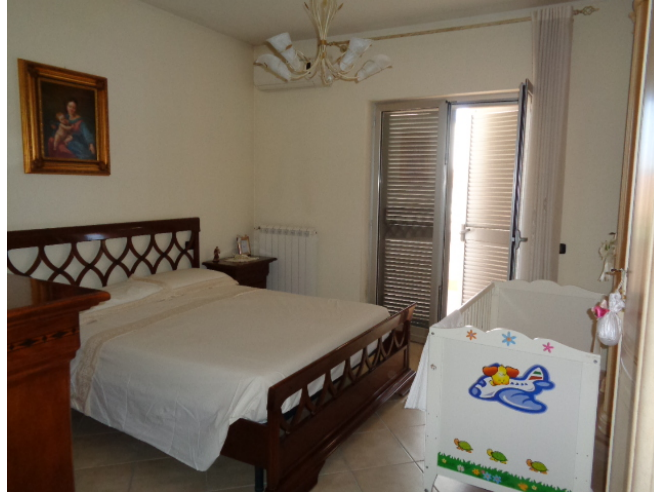
Particolare della camera da letto matrimoniale

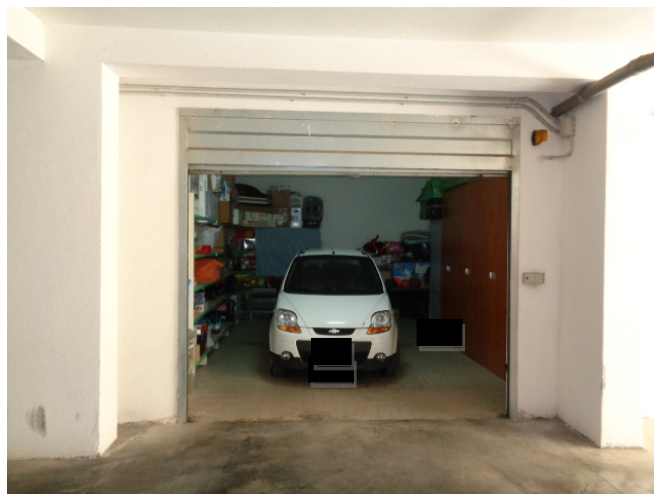
Finiture ed impianti: pavimento in monocottura; cancello d'accesso costituito da serranda metallica automatizzata; impianto elettrico a canaline esterne; altezza utile interna misurata h = cm 304.

Particolare del locale box auto al PS1 - SUB 26

Stato manutentivo riscontrato: **BUONO**.

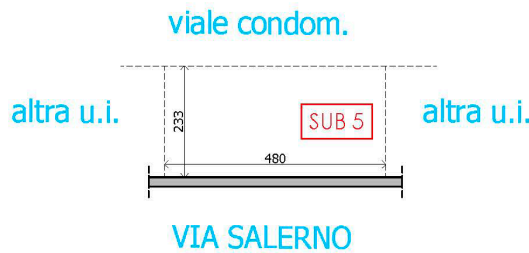
L'u.i. ubicata al PT- **SUB 5**, presenta superficie netta pari a mq 12, ed è costituita da un posto auto scoperto, delimitato da muretto di recinzione e da strisce di pavimentazione (cfr.all.9 foto 16):

Planimetria del posto auto scoperto al PT - SUB 5

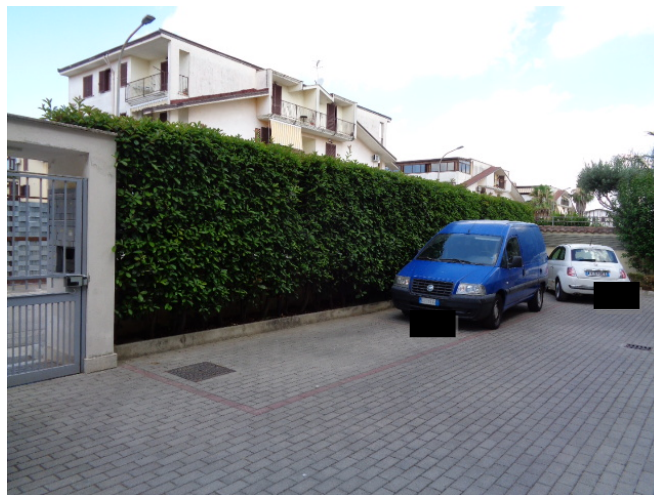
Finiture ed impianti: pavimentazione in calcestruzzo (come tutta l'area cortilizia), e delimitazione con stessa pavimentazione di colore rosso.

Stato manutentivo riscontrato: **BUONO**.

Particolare del posto auto scoperto al PT - SUB 5

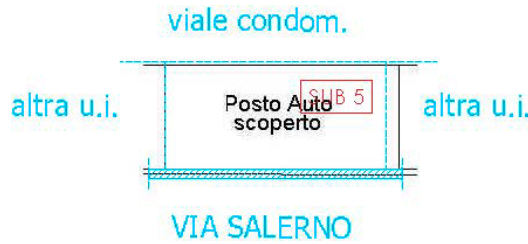
È stata riscontrata la sostanziale conformità tra la planimetria catastale e lo stato dei luoghi, come si evince dalla sovrapposizione riportata nell'elaborato grafico redatto dalla sottoscritta (**cf. all.8-6**):

Sovrapposizione planimetria catastale u.i. SUB 5 e rilievo dello stato dei luoghi (in azzurro)
