Tribunale di Palermo
Sezione VI Esecuzioni Immobiliari
R.G.Es. 258/2024
LOTTO N. UNICO
Esperto stimatore: Dott.ssa Geom. Antonella Bertuglia

PERIZIA DI STIMA IMMOBILIARE

Appartamento sito nel Comune di Carini (PA) Via Firenze n.29 – 31,
identificato al Catasto Fabbricati al foglio MU particella 1441 subalterno 3 (ex sub 1 e 2)

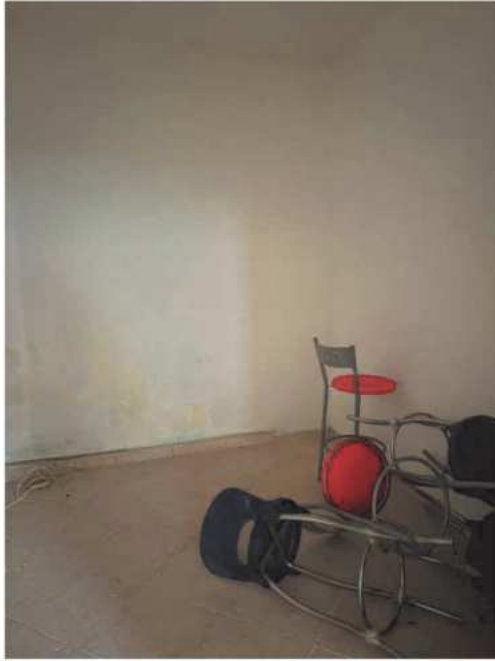
Foto 3 - Vano piano terra

Condizioni di manutenzione dell'immobile e degli impianti: L'appartamento si trova nel complesso in mediocre stato di conservazione, al piano terra sono evidenti tracce di umidità, (foto 3 e 7) al piano secondo sono presenti segni di infiltrazione di acqua (anche se non si è potuto accertare la causa (foto 18). L'immobile non è dotato di impianto di riscaldamento, inoltre non è stato possibile verificare la rispondenza dell'impianto elettrico alla vigente normativa.

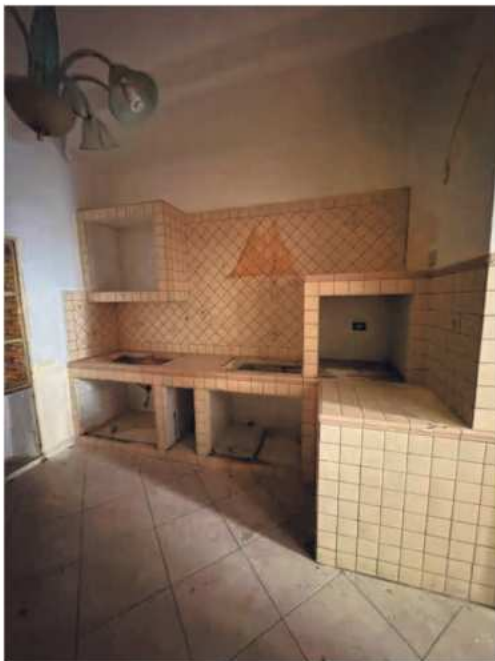
Foto 5 - Cucina piano terra

Realizzazione di una cucina nel vano adibito a ripostiglio e chiusura del vano porta che consentiva l'accesso ai piani superiori (foto 5)

Realizzazione di una cucina in un vano, nella planimetria catastale d'impianto indicato come stalla (foto 5).

Per quanto già esposto al precedente quesito 3, la diversa distribuzione degli spazi interni e la fusione sono regolarizzabili previa presentazione di C.I.L.A. tardiva i cui costi ammontano ad € 1.200,00 che saranno detratti al valore di stima.

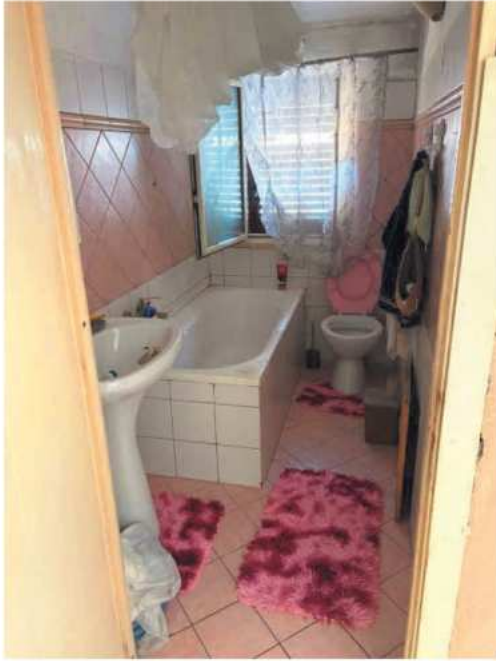
Foto 19 – W.C piano secondo

- 1) spostamento della cucina nella terrazza (foto 20 e 21);
- 2) Realizzazione di una tettoia “tipo sandwich” per la copertura della terrazza (foto 20 e 21)
- 3) Chiusura in muratura di una porzione di terrazza per la realizzazione di un w.c., (foto 19);

- 1) Demolizione di una parete (indicata in verde nella planimetria sottostante All. 10) per formare un unico vano;
- 2) Realizzazione di una cucina nella terrazza (foto 20 e 21);
- 3) Realizzazione di una tettoia " tipo sandwich" per la copertura della terrazza (foto 20 e 21)
- 4) Trasformazione della porta finestra in finestra (foto 16);
- 5) Apertura di una piccola finestra e di un vano porta (Foto 17);
- 6) Chiusura in muratura di una porzione di terrazza per la realizzazione di un disimpegno e di un w.c. (foto 19);
