**TRIBUNALE DI SPOLETO**

**SUPPLEMENTO DI CONSULENZA TECNICA D'UFFICIO**

**nella ESECUZIONE IMMOBILIARE n. 112/2023 riunita alla 113/2023 R.G. Es.**

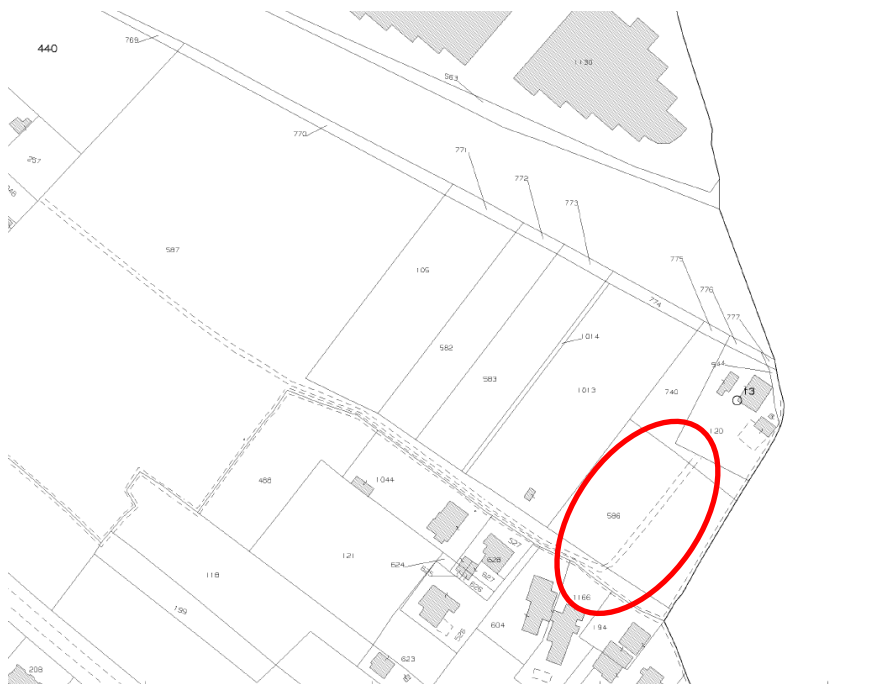
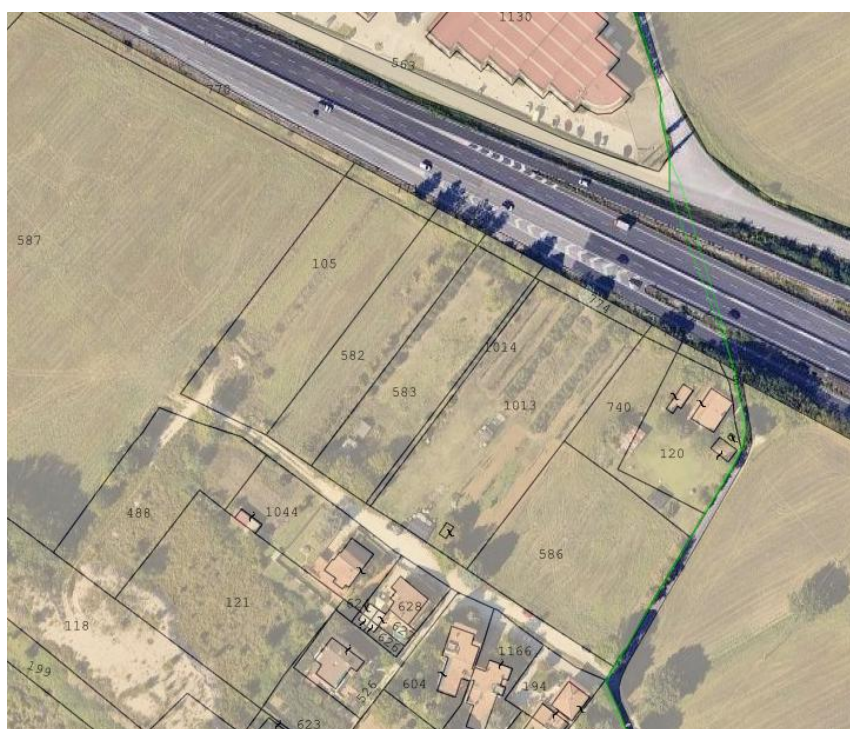
Infine, circa quanto riportato nell'atto in merito alla strada risultante in tratteggio nero nella planimetria ed insistente sulla particella 586, era già al 1977 inesistente; si precisava che doveva essere cura del proprietario eliminarla dalla mappa catastale.

Nel merito, si evidenzia che il tracciato stradale è ancora rappresentato nella mappa catastale, inesistente in loco e non è stato eliminato graficamente.

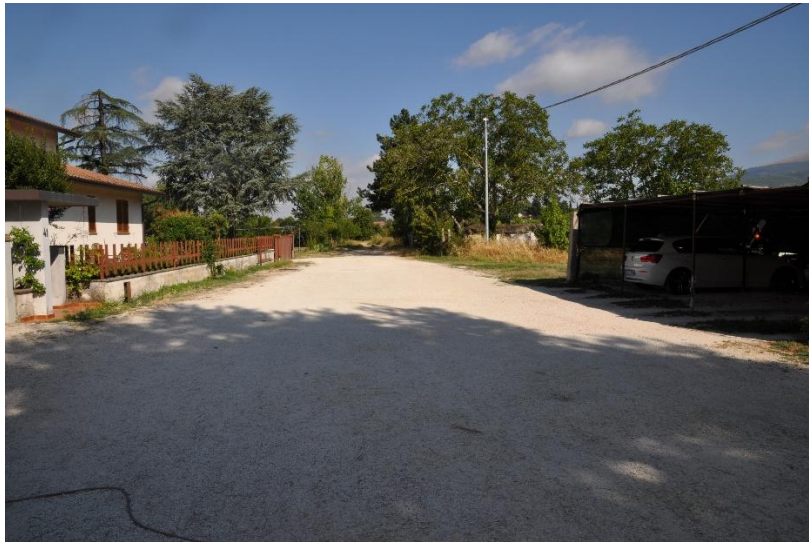
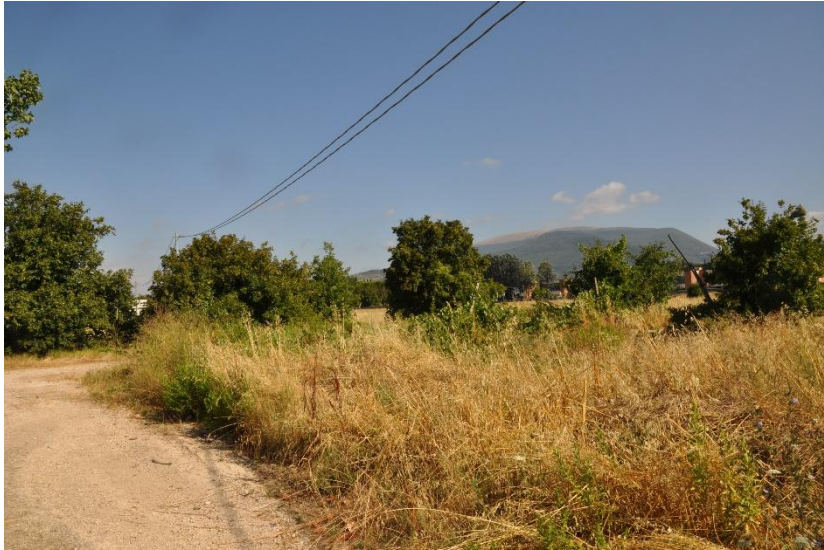
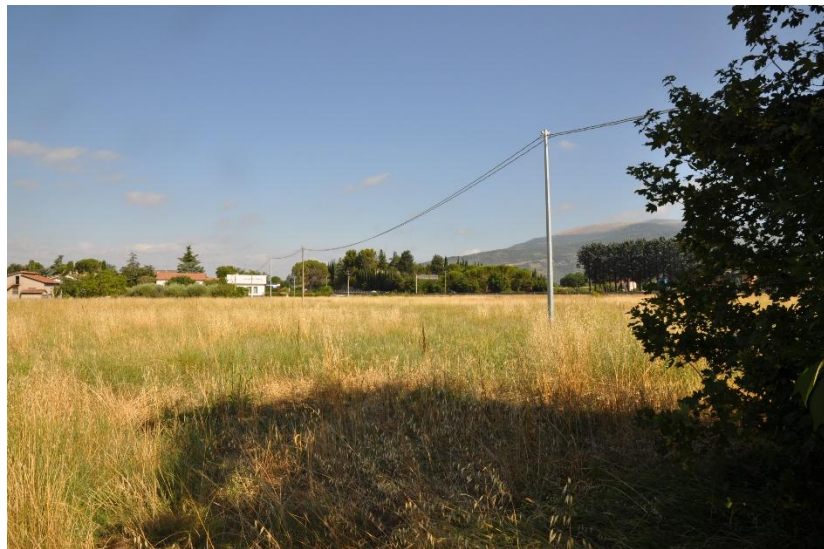
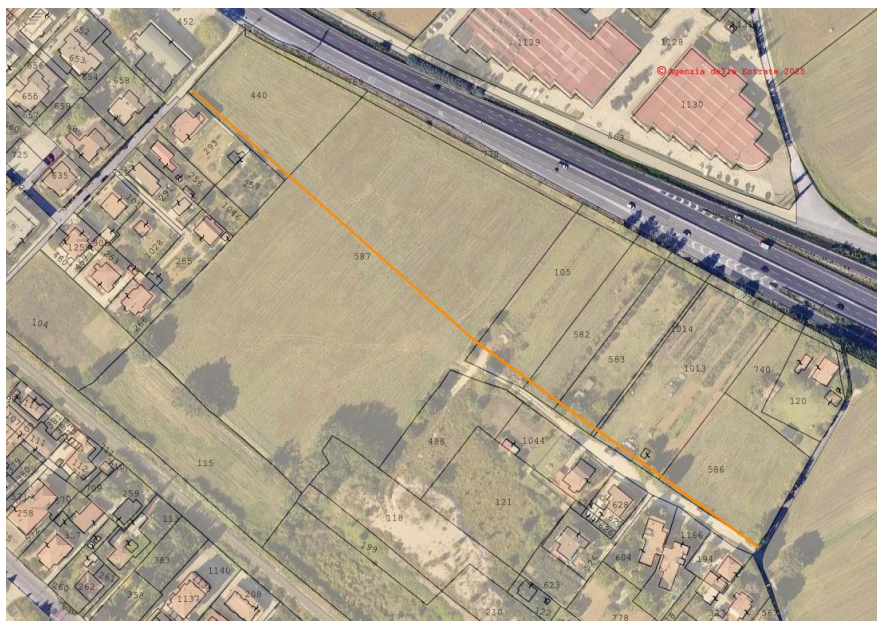
Dal rilievo in loco, si è effettivamente rilevata una linea telefonica/elettrica che percorre parallelamente dapprima il tracciato stradale di cui la p.lla 587 e poi trasversalmente le p.lle 587 e 440.

Nella è stato riscontrato in merito ad eventuali trascrizioni di servitù, trattasi pertanto di servitù apparente non trascritta.

A completamento si rimanda al servizio fotografico illustrativo ed alla foto aerea laddove approssimativamente viene riportato il tracciato.

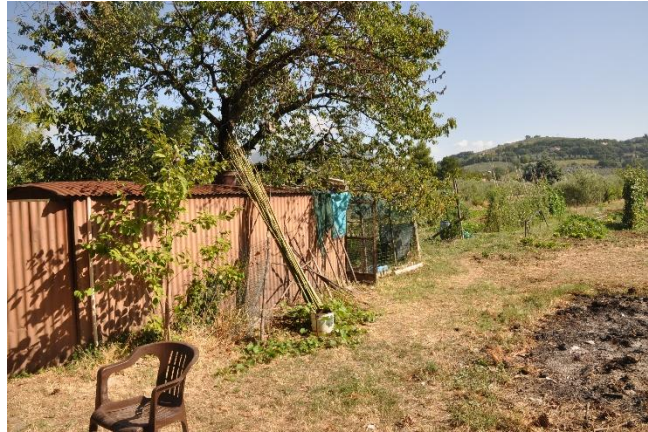
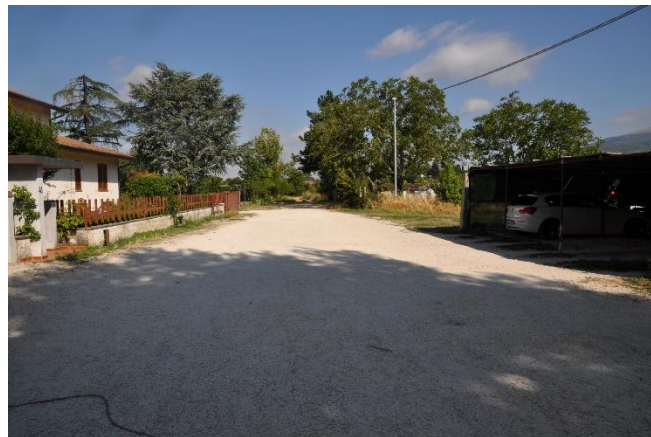
- Ad oggi nel mappale 1013 insistono ancora diversi manufatti di natura precaria, non accatastati che dovranno essere necessariamente demoliti in base al piano attuativo.

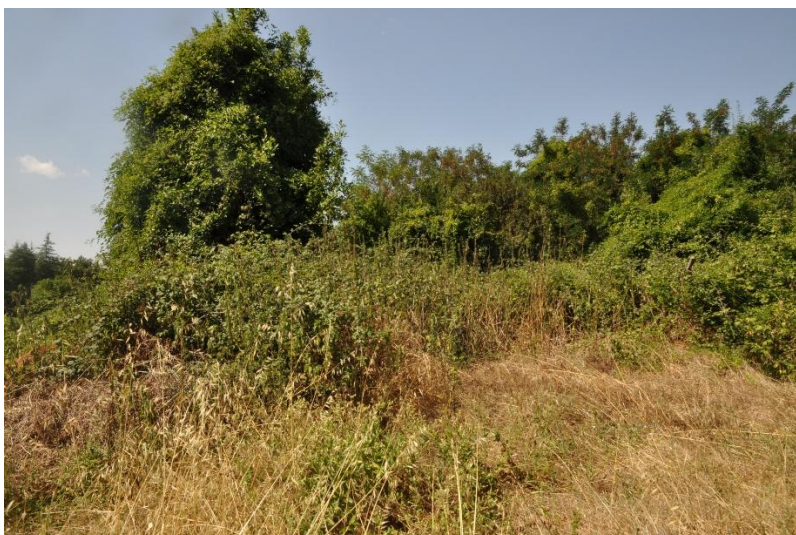
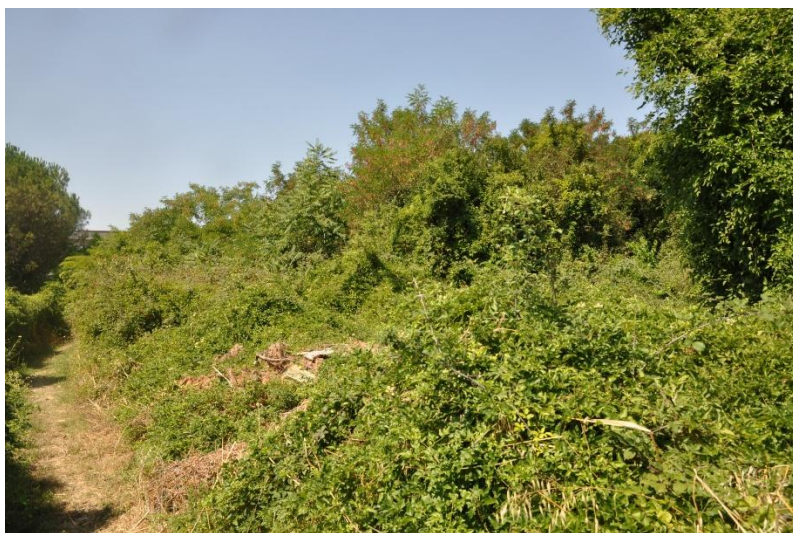
- Quanto al fabbricato censito al mappale **785** trattasi di un manufatto ex “serra per la coltivazione dei fiori ed attività artigianale di giardinaggio”, con sostegni in ferro, copertura in lamiera, vetro ed eternit, pareti in mattoni, vetro, bandoni e legno, realizzato nel 1963 e ad oggi non riscontrato visivamente poiché inaccessibile ma presumibilmente demolito anche per un incendio. Tale manufatto dal punto di vista urbanistico è stato oggetto di sanatoria per condono (L. 47/58) n. pratica 4606 non rigettata nei termini previsti per legge.

L'immobile risulta regolarmente accatastato con la rappresentazione grafica risalente al 09/07/1992, per la quale non è possibile accertarne la coerenza allo stato dei luoghi, per le ragioni sopra indicate.

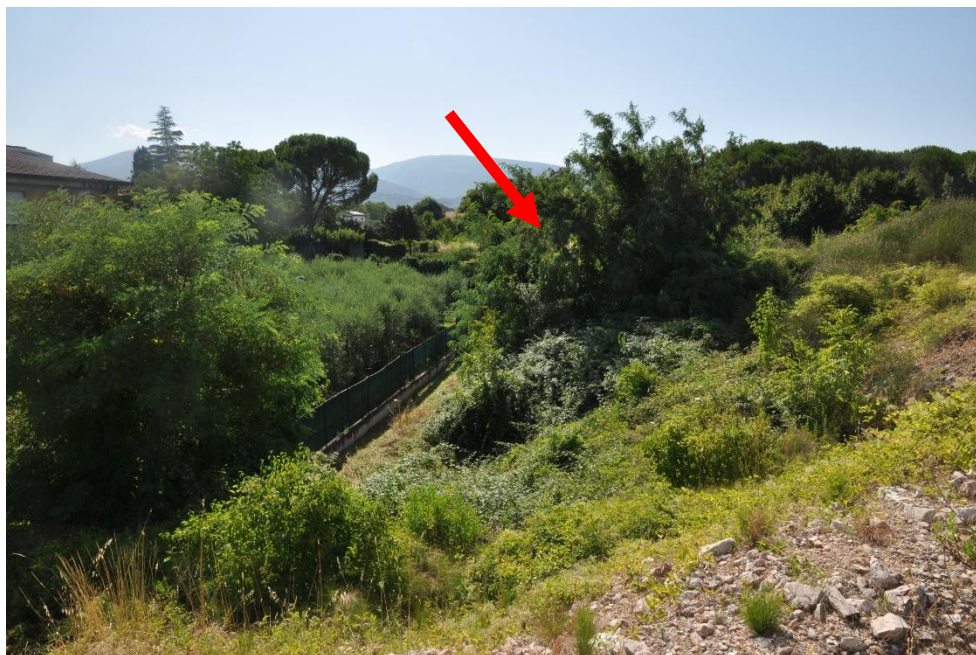
- Circa il fabbricato censito al **CT p.lla 122 come FR**, lo scrivente si riporta a quanto già indicato nell'elaborato peritale, trattasi pertanto molto probabilmente, di una vecchia struttura fatiscente, posta sulla scarpata a valle della zona di colmamento che non è stato possibile visionare per la presenza di fitta vegetazione.

Di seguito si riporta una foto, laddove con una freccia, approssimativamente si indica il sito ove sarebbe ubicato il manufatto.

Anche in questo caso si prevede nel Piano Attuativo, la demolizione del fabbricato eventualmente presente e la sistemazione dell'area.

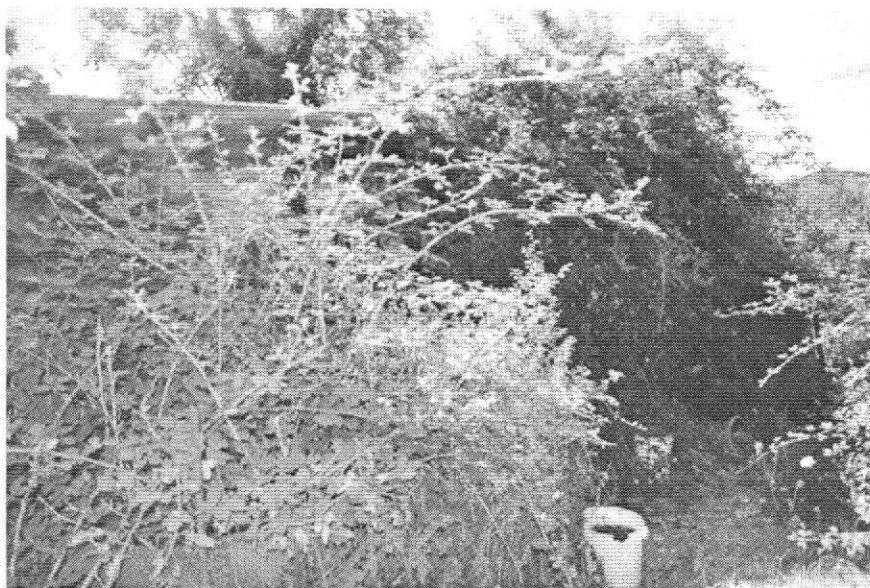
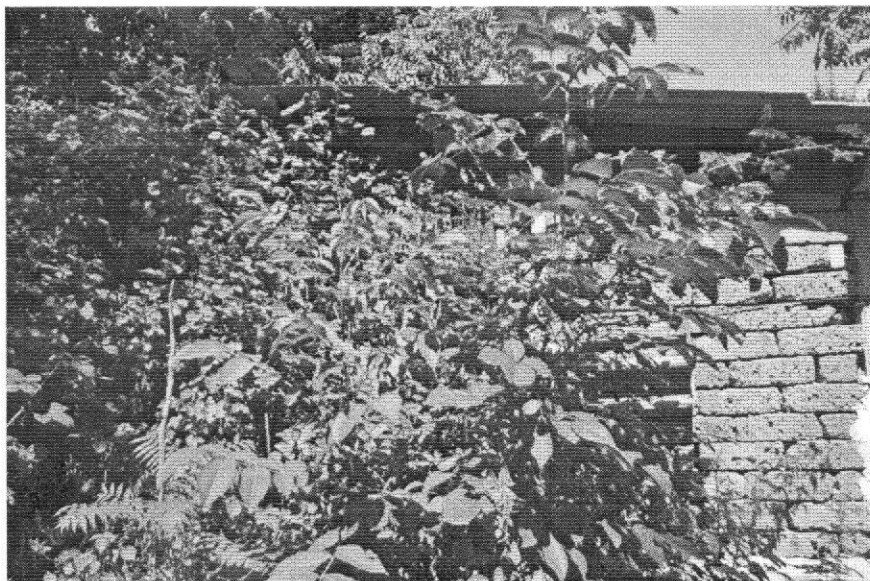
- Circa il fabbricato censito al mappale **750**, lo scrivente si riporta a quanto già indicato nell'elaborato peritale, trattasi di annesso rurale, fatiscente, in struttura mista, elevato al solo piano fuori terra, privo di qualsiasi elemento e/o finitura, inaccessibile poiché ricoperto da fitta vegetazione e in condizioni strutturali di instabilità che hanno impedito il rilievo di dettaglio. Dall'accesso atti è emerso che tale immobile è stato oggetto di condono (L. 47/85) pratica n. 5600 non rigettata nei termini previsti dalla legge. L'immobile risulta regolarmente accatastato con la rappresentazione grafica risalente al 24/08/1989, ma non è possibile accertarne la coerenza allo stato dei luoghi, per le ragioni sopra indicate.

Nel piano attuativo è prevista, anche in questo caso la demolizione.
