# CONSULENZA TECNICA DI UFFICIO

TRIBUNALE DI SANTA MARIA CAPUA VETERE

PROCEDIMENTO n. **89/2025 R.G.E**

I beni oggetto del pignoramento costituiscono il piano interrato, il piano terra, primo e secondo dell’edificio sito a Capodrise in via Leonardo da Vinci n. 24.

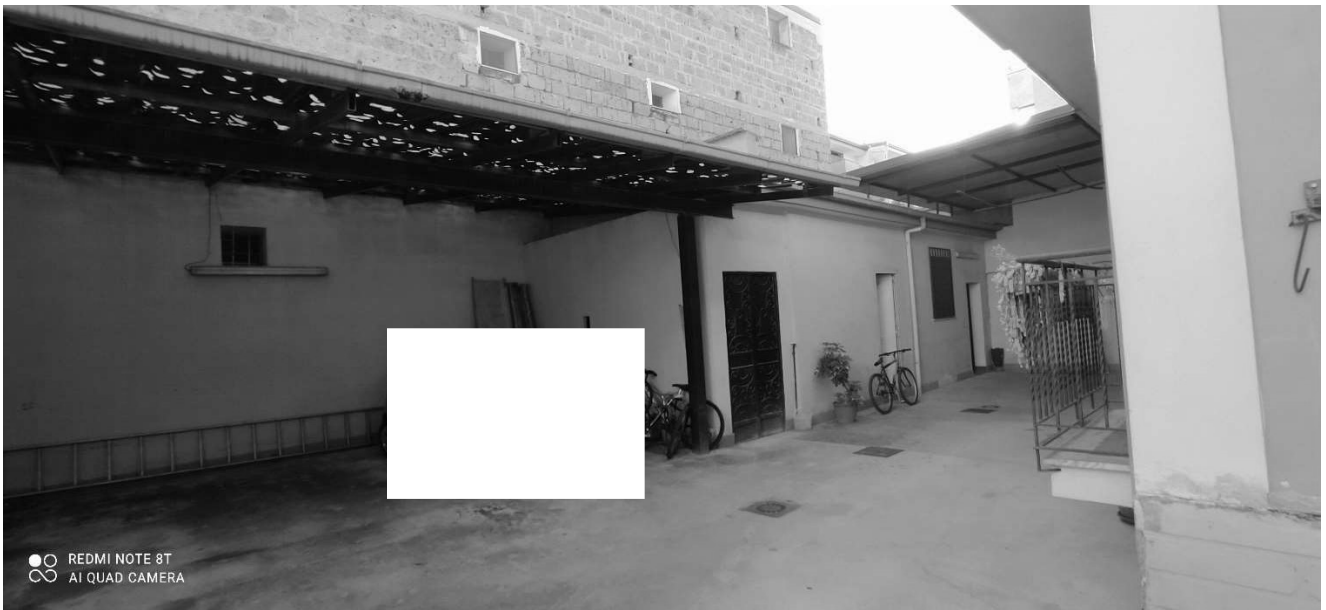
**Nella corte**, sul lato sud, al confine con altrui proprietà è stato realizzato un manufatto abusivo con strutture miste in metallo, cemento armato e muratura. La costruzione è utilizzata in parte come autorimessa (**foto 28**), parte per deposito (**foto 29**) e per il resto ad ufficio privato (**foto 30**) con i relativi servizi igienici.

foto 28 autorimessa

In entrambi i provvedimenti edilizi non si rileva la presenza del manufatto destinato a garage, deposito ed ufficio privato posto sul confine sud (vedi foto 28, 29 e 30).

- **Demolire il manufatto abusivo posto nella corte.** Il costo della demolizione è pari a € 4.111,03 + IVA al 22% = € 5.015,46
- **Ripristinare la destinazione a deposito dell'interrato.** Il costo del ripristino è pari a: € 1.412,76 + IVA al 22% = € 1.723,57
- **Presentare allo sportello unico dell'edilizia del comune di Capodrise, una SCIA in sanatoria ex artt. 36 e 37 del DPR 380/01, per il sottotetto.** Il costo della suddetta pratica edilizia è pari a € 16.675,42 ( € 100,00 diritti di istruttoria, € 80,00 per i primi 200 mc, € 12,26 per i rimanenti 122,60 mc, per diritti di segreteria, € 23,41 x 0.348 x 322,60 mc = € 2.628,12 per oneri di urbanizzazione, € 250,00 x 0.06 x 146,64 mq = € 2.199,60 per oneri di costruzione a cui si aggiunge la sanzione pari al doppio del contributo di costruzione € 9.655,44 e le competenze professionali pari € 2.000,00)

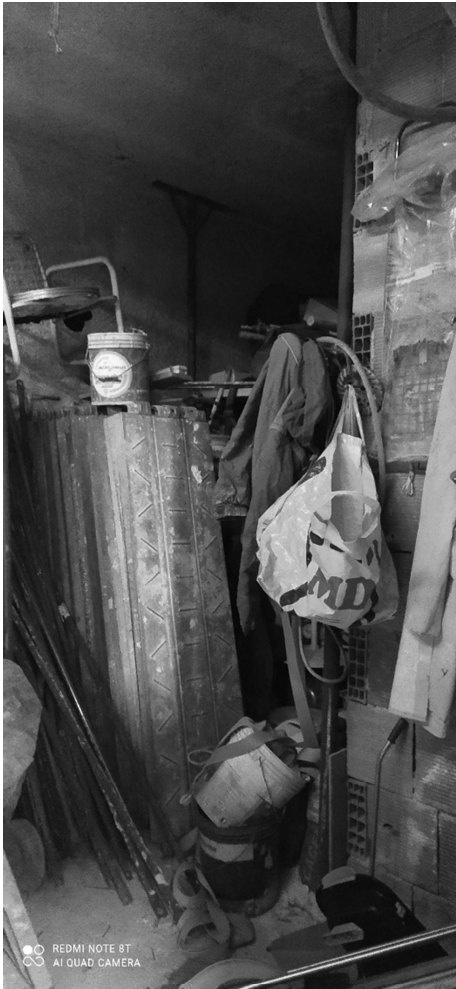
foto 29 deposito

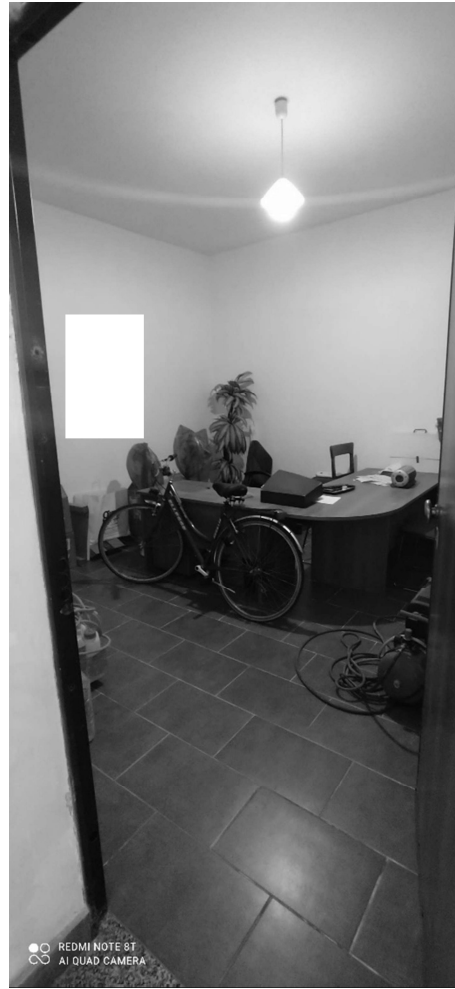
foto 30 ufficio privato
