Tribunale di Milano
PROCEDURA DI ESECUZIONE IMMOBILIARE
RG. 420/2025

RELAZIONE DI STIMA

TOMO 02

LOTTO 02: Porzione di fabbricato costituita da una unità immobiliare ad uso abitativo posta al piano primo, con vano di accesso al piano terra, in Corbetta (MI), fraz. Castellazzo de' Stampi, in Piazza San Carlo, angolo via Fiume

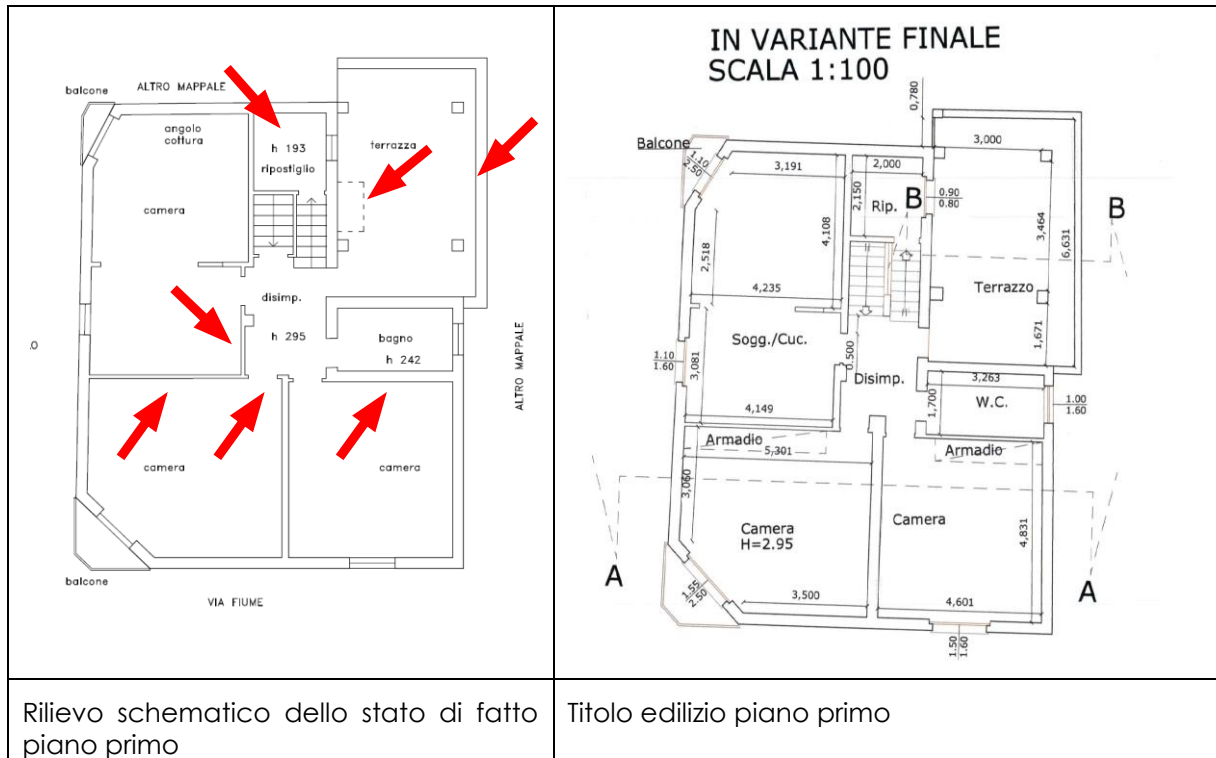
- a) Determinazione di rapporti aeranti ed illuminanti insufficienti nelle due camere da letto per omessa formazione di arredi fissi;
- b) Allestimento di servizio igienico in locale ripostiglio non idoneo per permanenza di persone;
- c) Formazione di serramenti perimetrali a chiusura della terrazza, dal parapetto fino alla tettoia di copertura, con formazione di volume edilizio irregolare;
- d) Difforme disposizione di alcuni tavolati del disimpegno, con traslazione del tavolato e porta della sala a favore del disimpegno ed eliminazione di una risega; formazione di arredo fisso sulla terrazza;

Nella grafica che segue vengono evidenziate sommariamente le difformità salienti dello stato di fatto rispetto al titolo edilizio.

Per quanto rilevato, si evidenzia che l'immobile non è dotato della conformità edilizia.

Le criticità di cui ai punti a), b) riguardano le norme igieniche e, pertanto, non sono sanabili e dovranno essere eliminate mediante opportuni lavori di ristrutturazione finalizzati agli adeguamenti necessari.

La criticità di cui al punto c) incide sui parametri urbanistici e pertanto non è sanabile, ma dovrà essere eliminata mediante rimozione dei serramenti.

Le difformità di cui al punto d), per quanto non in contrasto con le norme igieniche e con le indicazioni del Regolamento Edilizio vigente, possono essere ritenute di natura secondaria e pertanto sanabili mediante una pratica di CILA a sanatoria, con il pagamento della sanzione di circa € 1.000,00.

In conclusione, al fine di tutelare il futuro acquirente si specifica che, nella determinazione del prezzo di vendita del Lotto in oggetto, si è tenuto conto forfettariamente, oltre che dei costi delle possibili sanatorie, anche dei costi derivanti da tutti gli adeguamenti necessari per l'eliminazione delle difformità non sanabili.
