TRIBUNALE ORDINARIO - BRINDISI

33/2024

CONSULENZA ESTIMATIVA GIUDIZIARIA

A appartamento a BRINDISI Via Sannio 1, quartiere Commenda, della superficie commerciale di 95,14 mq per la quota di:

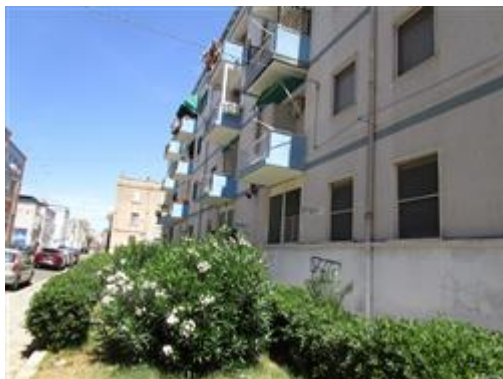
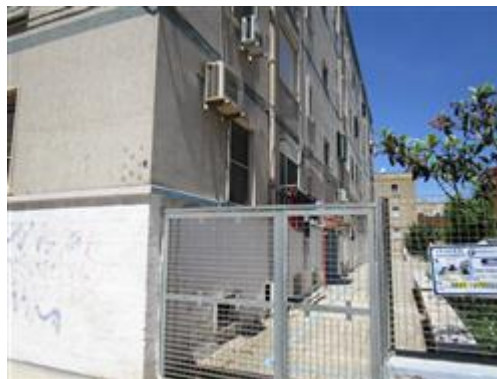
L'immobile è conforme al progetto originario presentato agli inizi degli anni cinquanta.

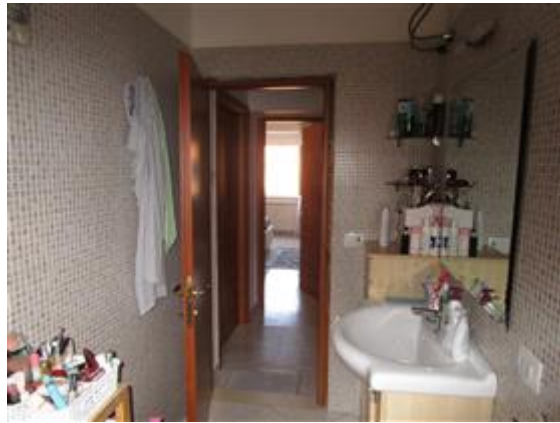
L'immobile risulta **non conforme per quanto riguarda la planimetria catastale, ma regolarizzabile**.

La pianta catastale n. 225441 - 1/10668 - data di presentazione 16/04/1955 - Ultima planimetria in atti risulta quasi identica alla pianta attuale con lievi differenze. Queste ultime sono il bagno attuale più grande e la cucina/pranzo non ha due ripostigli demoliti e un balconcino ora coperto che comprende il bagno ampliato e la cucina/pranzo ampliata. Le difformità sono regolarizzabili mediante: Aggiornamento della planimetria catastale. Costi di regolarizzazione: Presentazione della nuova planimetria catastale: €100,00 - Pratica Docfa per aggiornamento planimetria catastale: €400,00 - Totale €500,00 Tempi necessari per la regolarizzazione: 20 giorni

- Aggiornamento planimetria catastale: €500,00

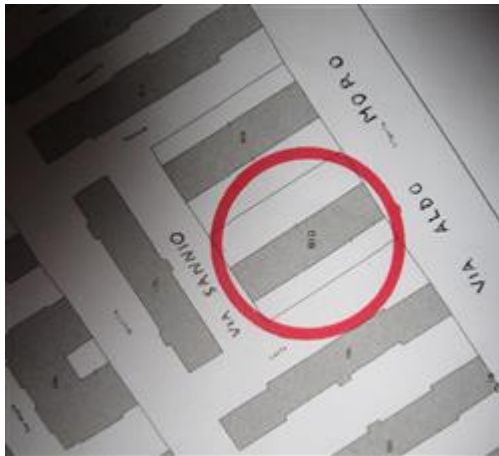
L'immobile è conforme al progetto originario presentato agli inizi degli anni cinquanta.

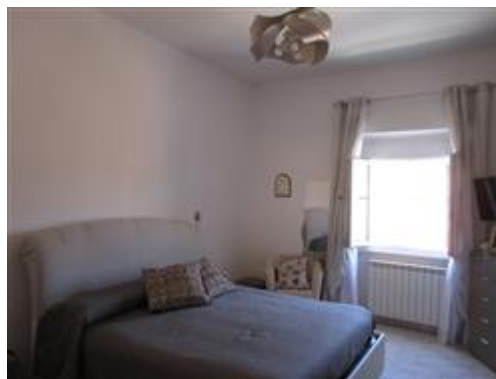
Lo stato di manutenzione: Lo stato di fatto verificato dal sopralluogo, oltre la documentazione fotografica, si è riscontrato che l'appartamento in esame si presenta con un discreto stato manutentivo e con rifiniture di media qualità, senza il riscontro di alcuna fessurazione, o cedimenti strutturali, o lesioni di qualsiasi natura che si possono riscontrare visivamente. Si è, inoltre, riscontrato che l'immobile necessita la sostituzione dei mattoni in quanto si staccano in alcune parti del pavimento interno e alcuni mattoni si sono staccati totalmente. L'intonaco in alcuni parti sta cedendo.
