**TRIBUNALE DI NAPOLI**  
**SEZIONE XIV CIVILE**  
**ESPROPRIAZIONI IMMOBILIARI**  
**G.E. Dr.ssa Laura Martano**

**R.G. 285/2021**

**PERIZIA IMMOBILIARE**

L'Esperto Stimatore  
arch. Erminia Sicignano

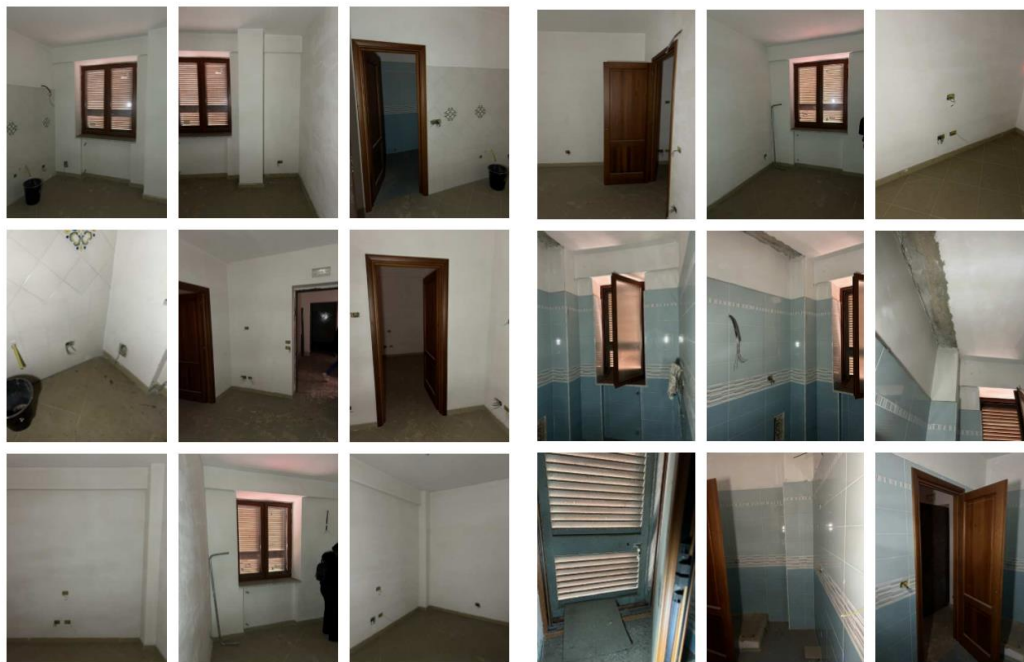
Locale terraneo attualmente adibito ad abitazione, con accesso dalla porta a sinistra scendendo le scale a sinistra dell’androne, composto da camera, cucina ed un bagno.

Stato dei luoghi - sub 2

Estratto repertorio fotografico del sub 2

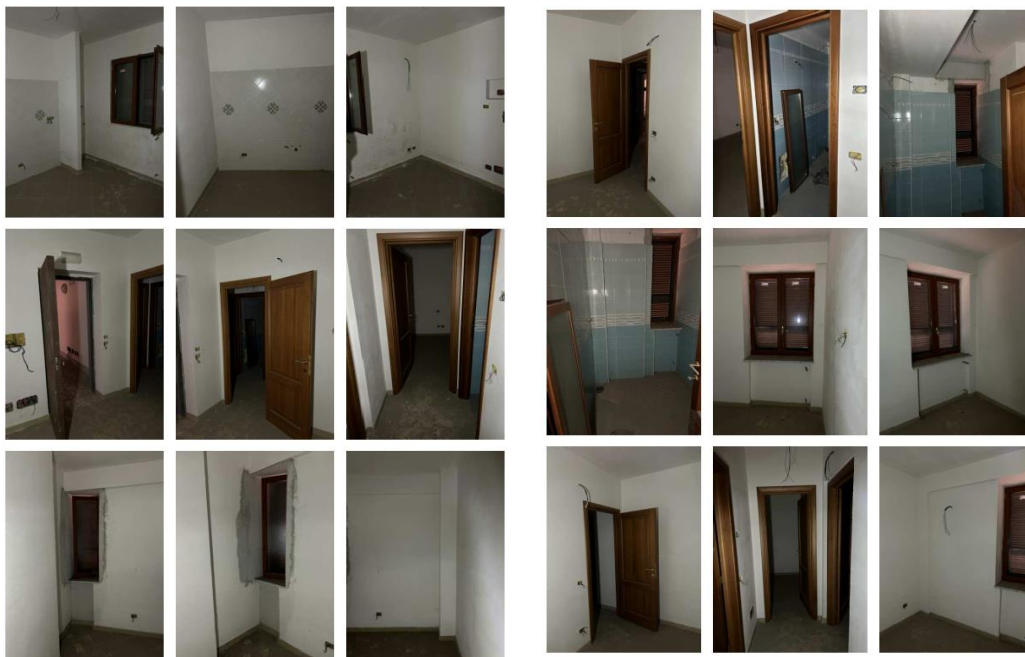
Locale terraneo attualmente adibito ad abitazione, con accesso dalla porta a destra scendendo le scale a sinistra dell'androne, composto da due camere, cucina, disimpegno ed un bagno.

Stato dei luoghi - sub 3

Estratto repertorio fotografico del sub 3

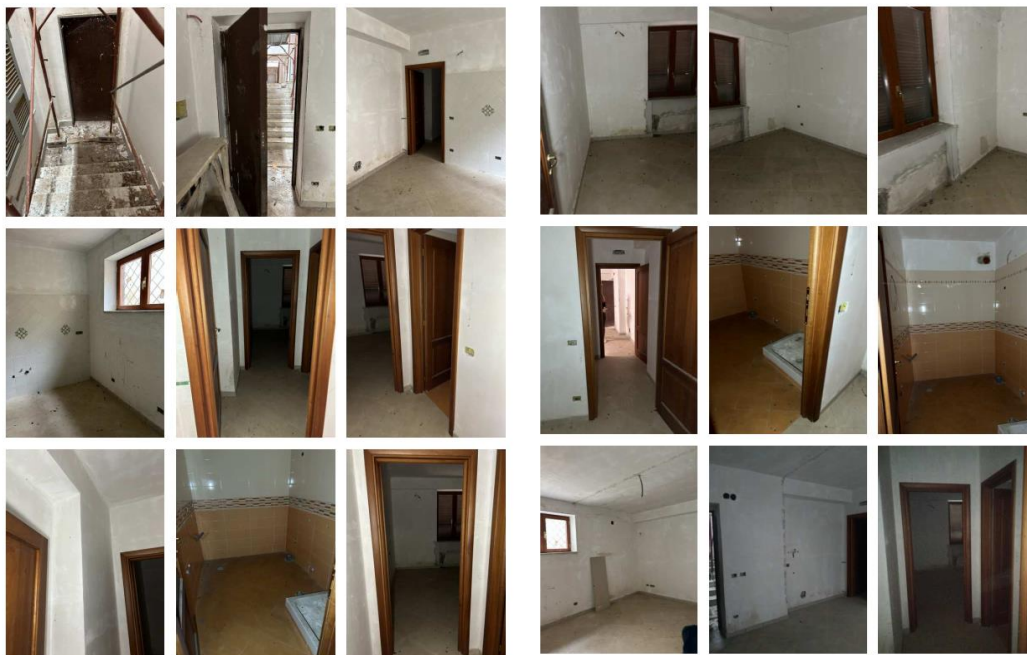
Unità immobiliare al piano terra attualmente adibita ad abitazione, con accesso dalla porta di fronte scendendo le scale poste di fronte all'androne, composta da camera, cucina, disimpegno ed un bagno.

Stato dei luoghi - sub 4

Estratto repertorio fotografico del sub 4

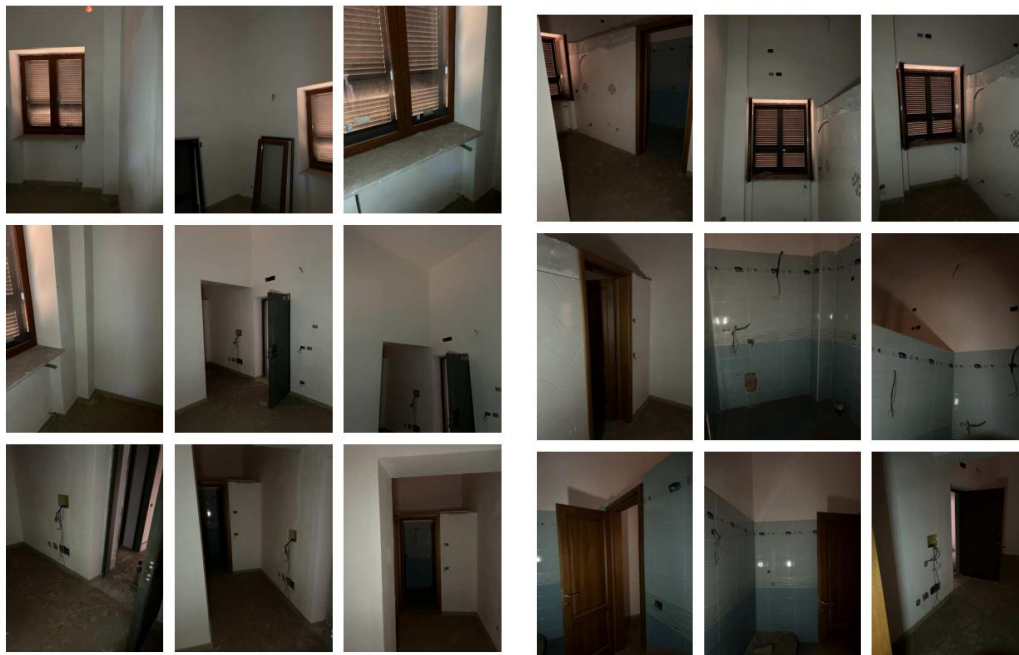
Unità immobiliare al primo piano attualmente adibita ad abitazione, con accesso dalla porta di fronte salendo le scale, composta da camera, cucina ed un bagno.

Stato dei luoghi - sub 6

Estratto repertorio fotografico del sub 6

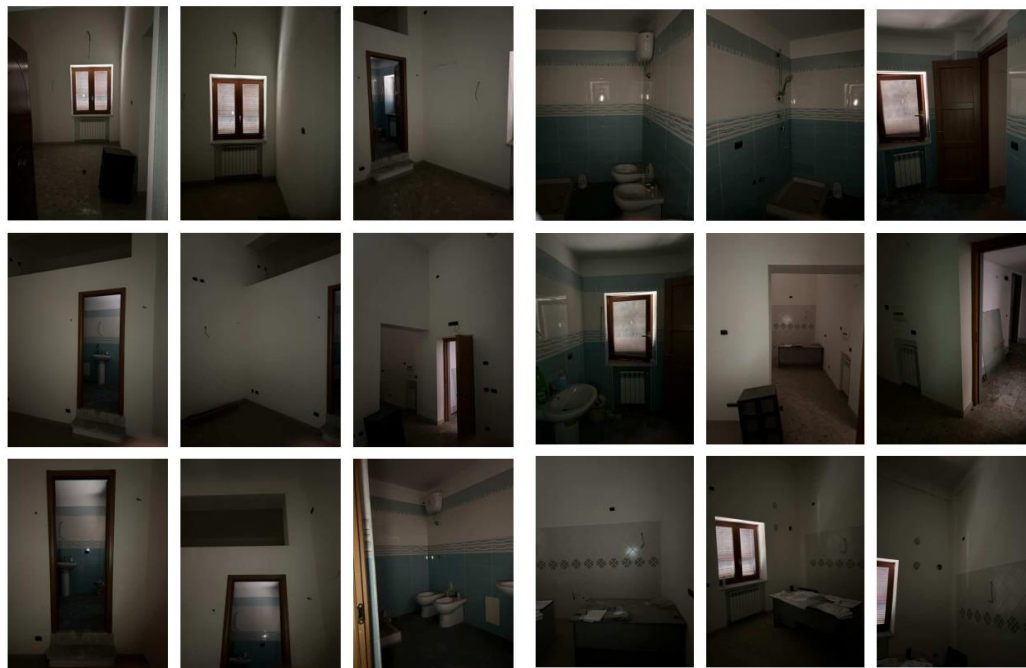
Unità immobiliare al primo piano attualmente adibita ad abitazione, con accesso dalla porta a sinistra salendo le scale, composta da camera, cucina ed un bagno.

Stato dei luoghi - sub 7

Estratto repertorio fotografico del sub 7

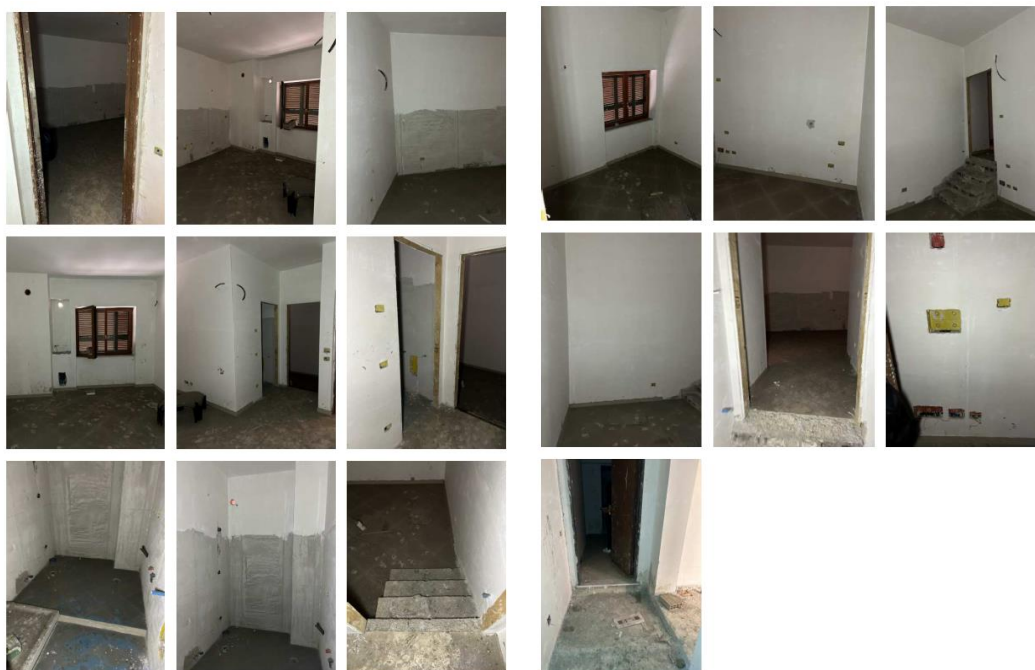
Unità immobiliare al piano terra attualmente destinata ad abitazione, con accesso dalla porta a sinistra del piccolo disimpegno comune accessibile dal cortile, composta da cucina ed un bagno a quota 0.00 m ed una camera a quota -0.60 m.

Stato dei luoghi - sub 1

Estratto repertorio fotografico del sub 1

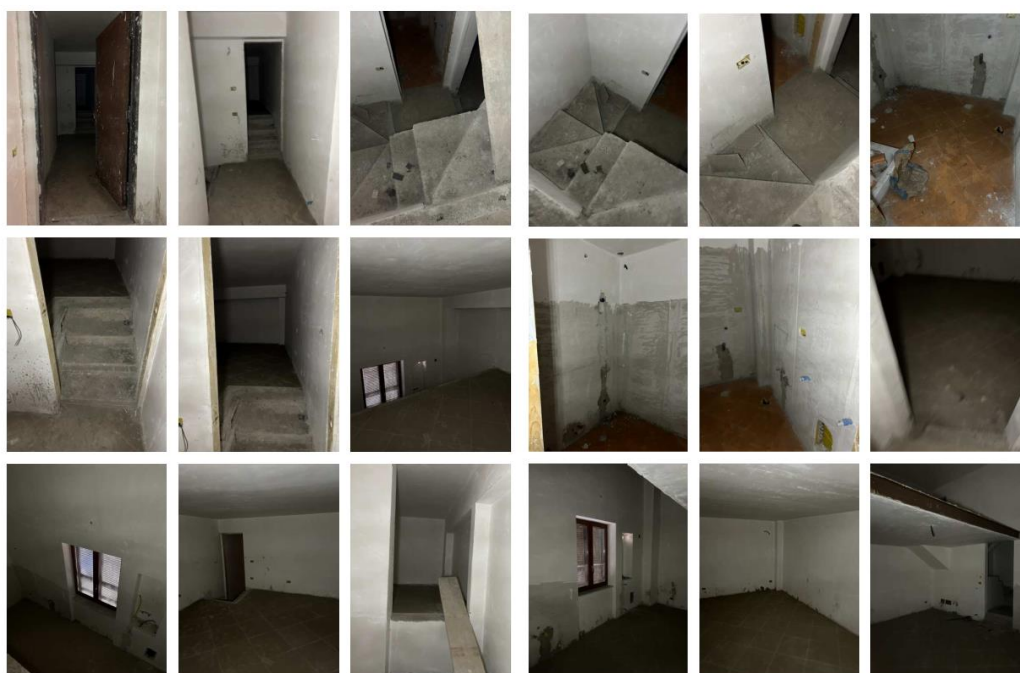
Stato dei luoghi - sub 2

Estratto repertorio fotografico del sub 2

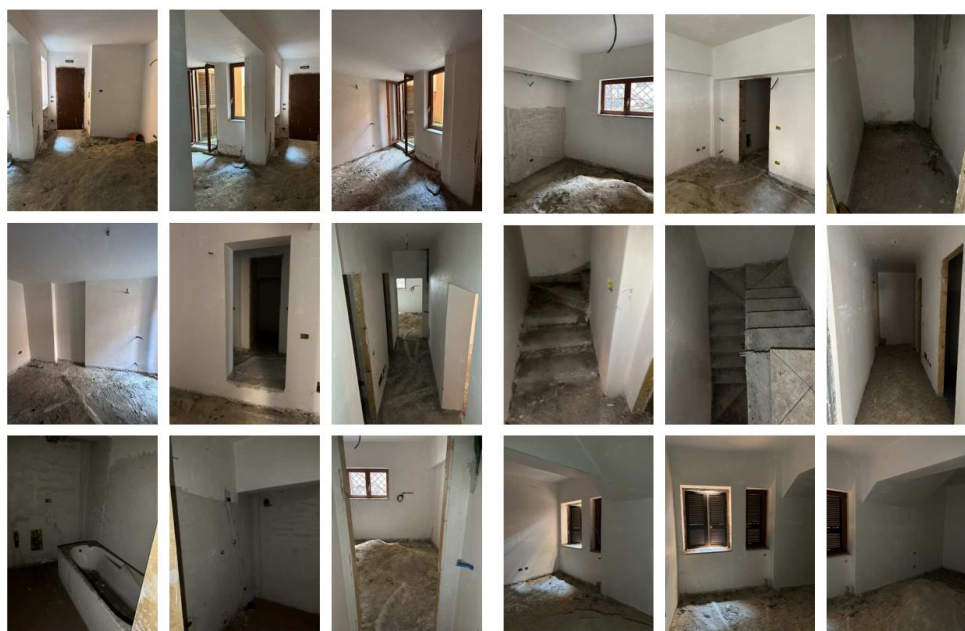
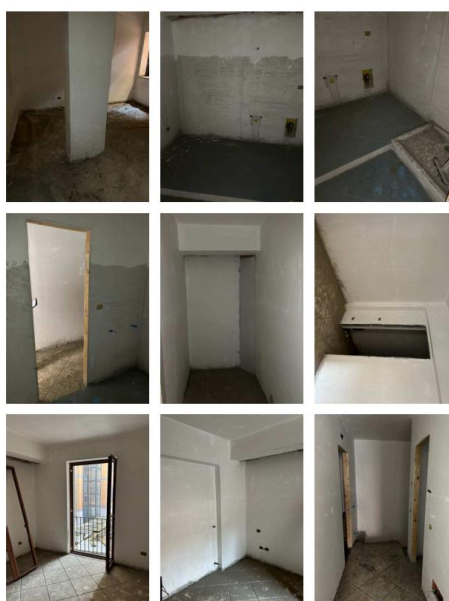
Unità immobiliare su due livelli (piano terra e primo piano) attualmente destinata ad abitazione, con accesso sia dal cortile che dalla porta di fronte posta nel piccolo disimpegno comune accessibile dal cortile, composta: al piano terra da ambiente doppio, una camera, un bagno, un ripostiglio e corridoio; al primo piano da una camera, una camera doppia, un bagno, un ripostiglio e corridoio. L'ambiente doppio al piano terra ha un'altezza che varia da

2.40 m (nell'ambiente accessibile direttamente dal cortile) a 2.75 m (nell'ambiente accessibile dal disimpegno).

Stato dei luoghi - sub 3

Estratto repertorio fotografico del sub 3

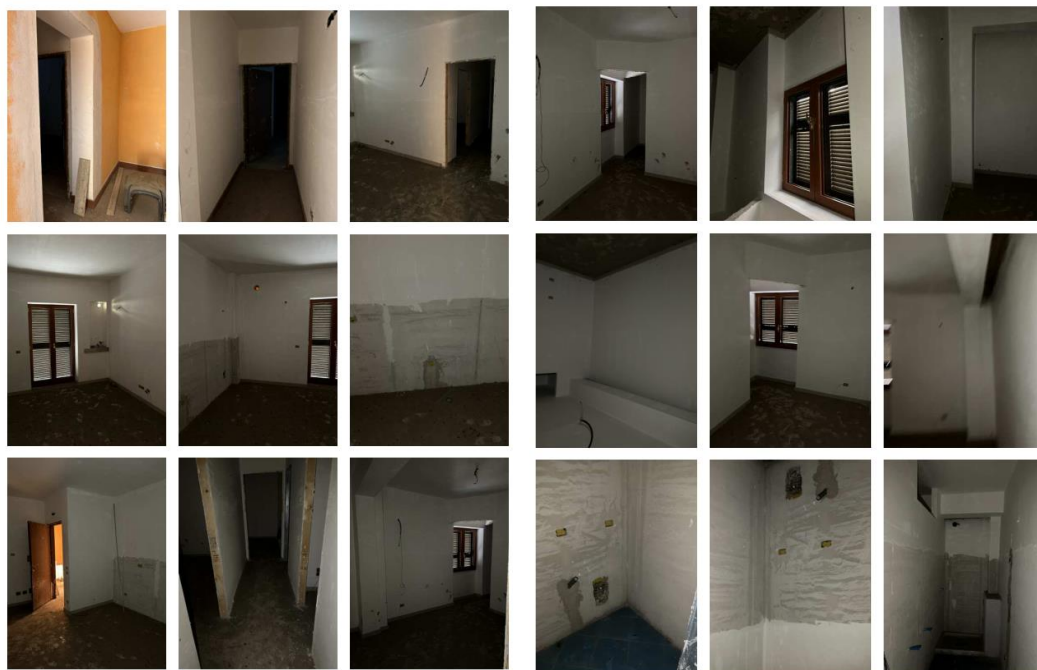
Unità immobiliare al primo piano attualmente destinata ad abitazione, con accesso dalla porta a destra del piccolo disimpegno comune accessibile dal vano scala, composta da due camere, cucina, un bagno, ripostiglio e corridoio.

Stato dei luoghi - sub 4

Estratto repertorio fotografico del sub 4

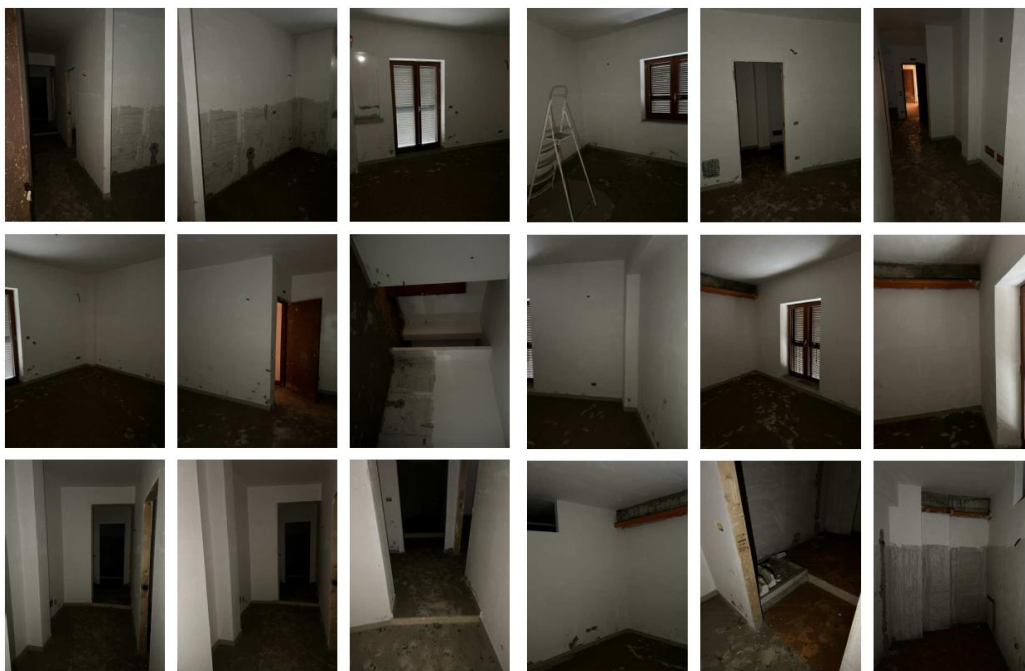
Unità immobiliare al primo piano attualmente destinata ad abitazione, con accesso dalla porta a sinistra del piccolo disimpegno comune accessibile dal vano scala, composta da due camere, cucina, un bagno e disimpegno.

Stato dei luoghi - sub 5

Estratto repertorio fotografico del sub 5

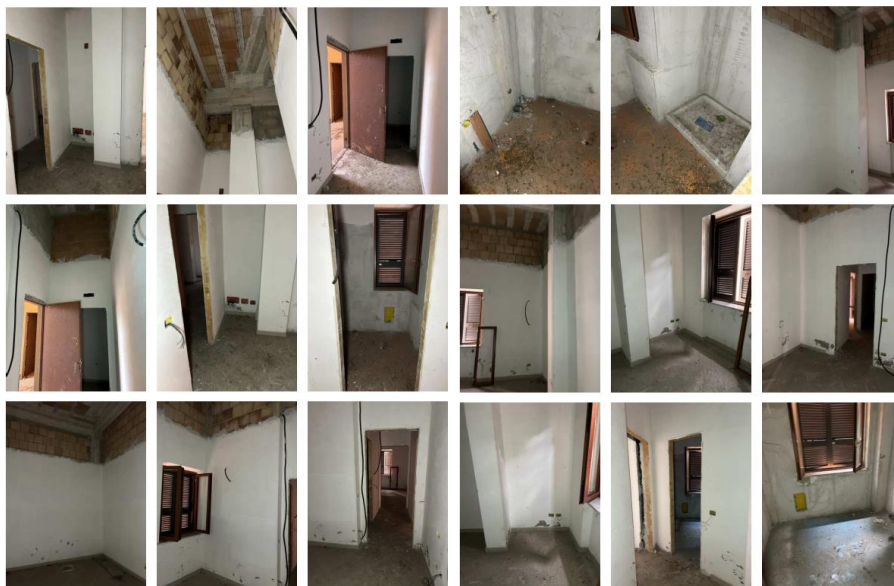
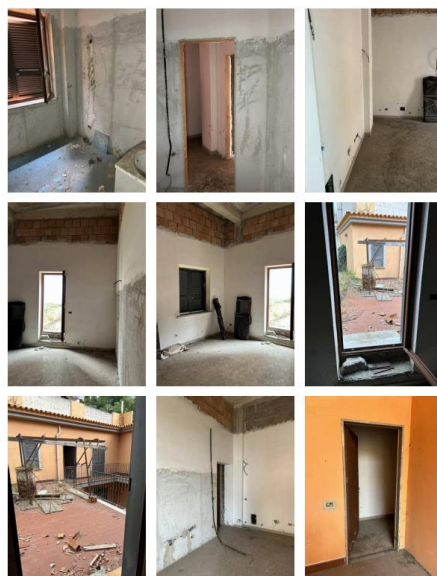
Unità immobiliare al secondo piano attualmente destinata ad abitazione, con accesso di fronte salendo le scale, composta da ingresso, due camere, cucina, due bagni, disimpegno e ripostiglio.

Stato dei luoghi - sub 7

Estratto repertorio fotografico del sub 7

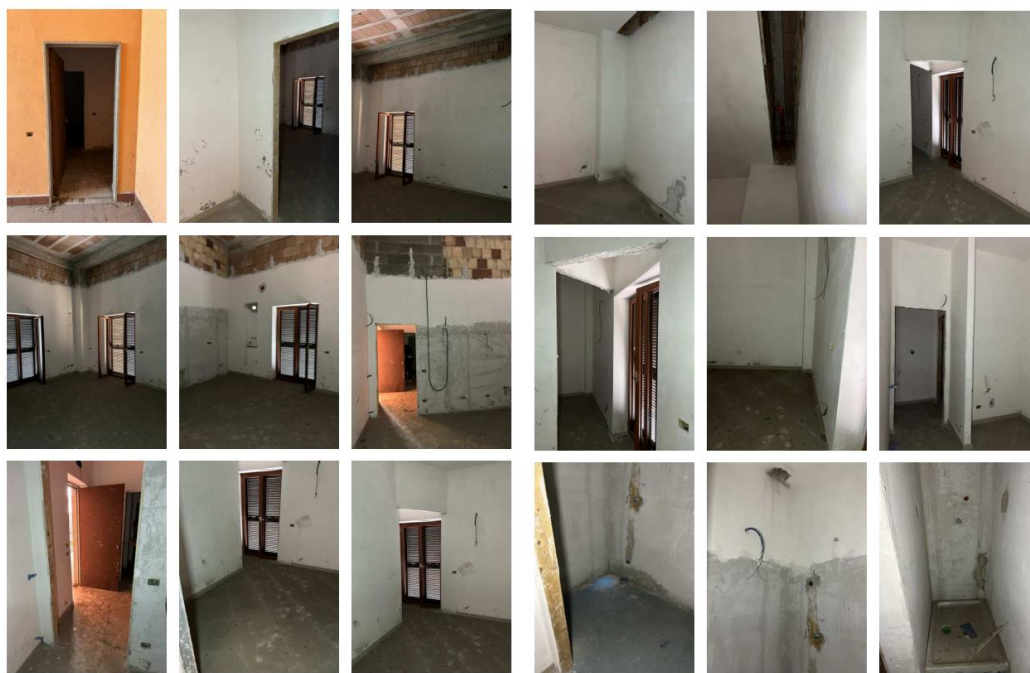
Unità immobiliare al secondo piano attualmente destinata ad abitazione, con accesso dalla prima porta a destra percorrendo il ballatoio comune, composta da ingresso, due camere, cucina, un bagno e disimpegno, oltre terrazzo a livello.

Stato dei luoghi - sub 8

Estratto repertorio fotografico del sub 8

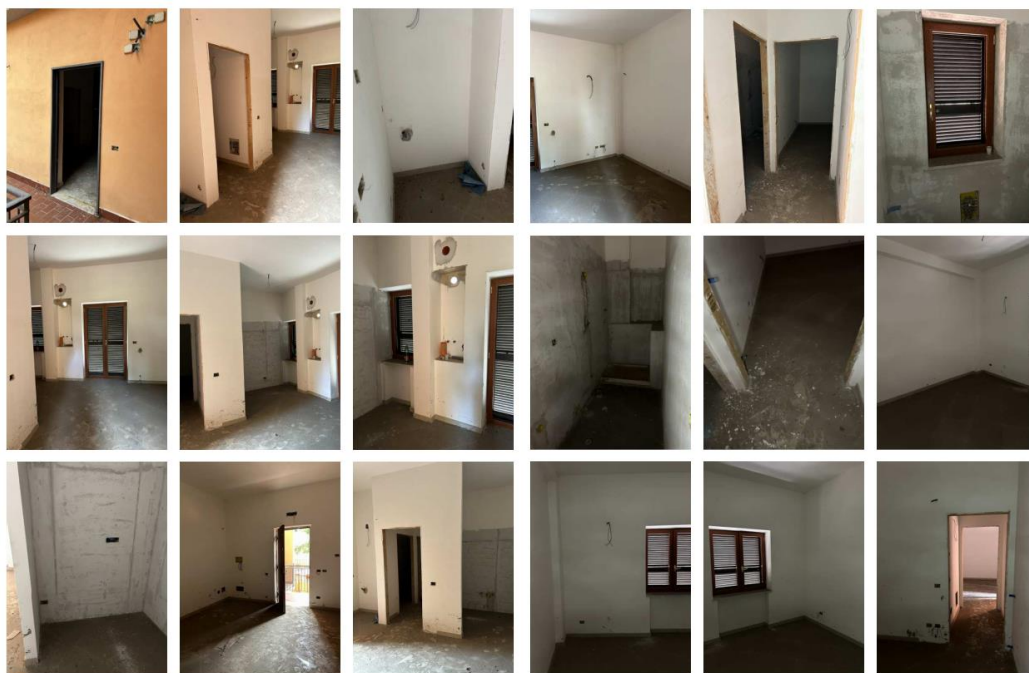
Unità immobiliare al secondo piano attualmente destinata ad abitazione, con accesso dalla seconda porta a destra percorrendo il ballatoio comune, composta da una camera, cucina, un bagno e disimpegno.

Stato dei luoghi - sub 9

Estratto repertorio fotografico del sub 9

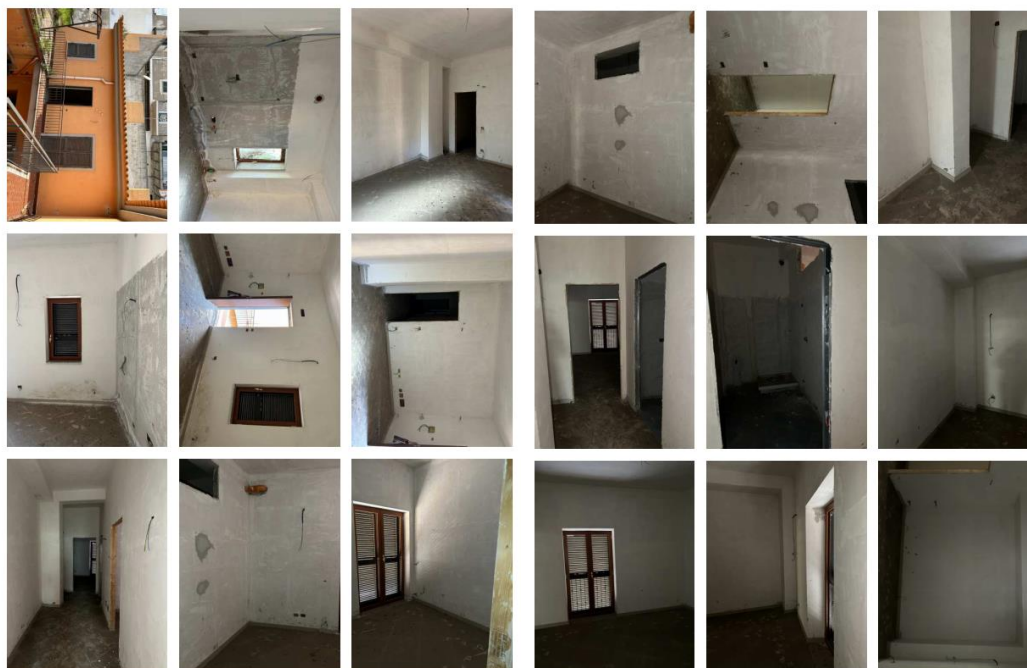
Unità immobiliare al secondo piano attualmente destinata ad abitazione, con accesso dalla terza porta a destra percorrendo il ballatoio comune, composta da due camere, cucina, un bagno e corridoio.

Stato dei luoghi - sub 10

Estratto repertorio fotografico del sub 10

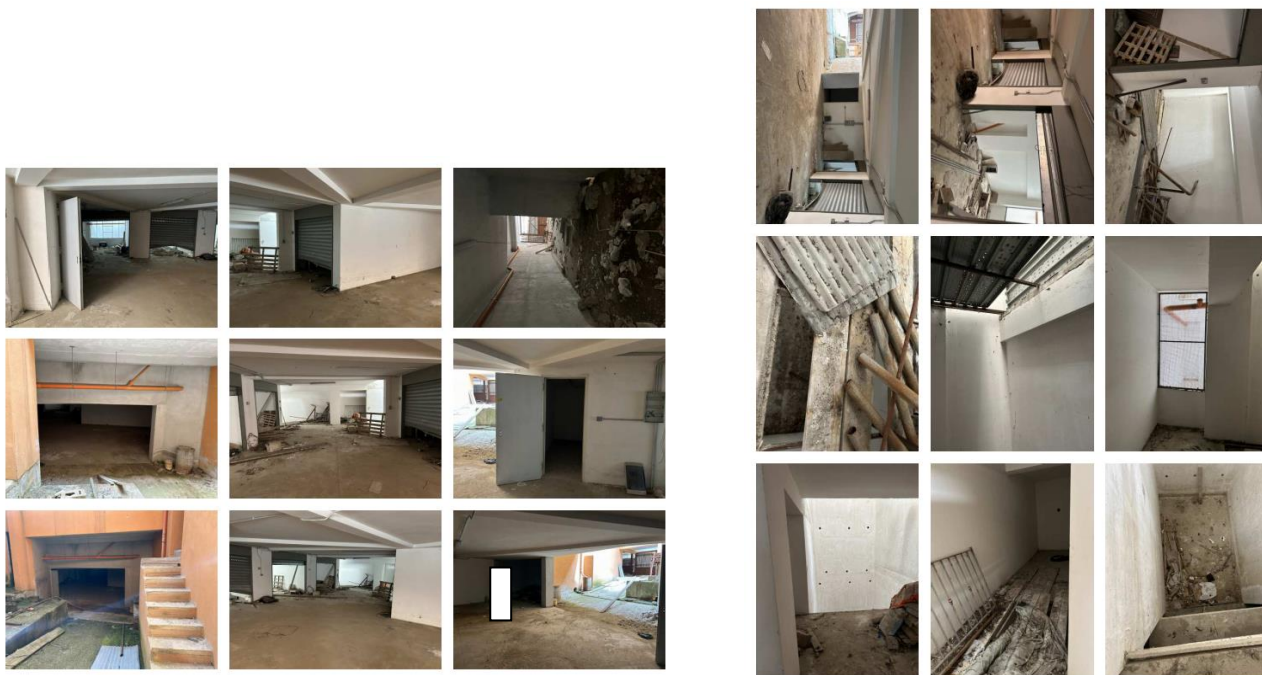
Estratto repertorio fotografico del corpo box auto al piano terra

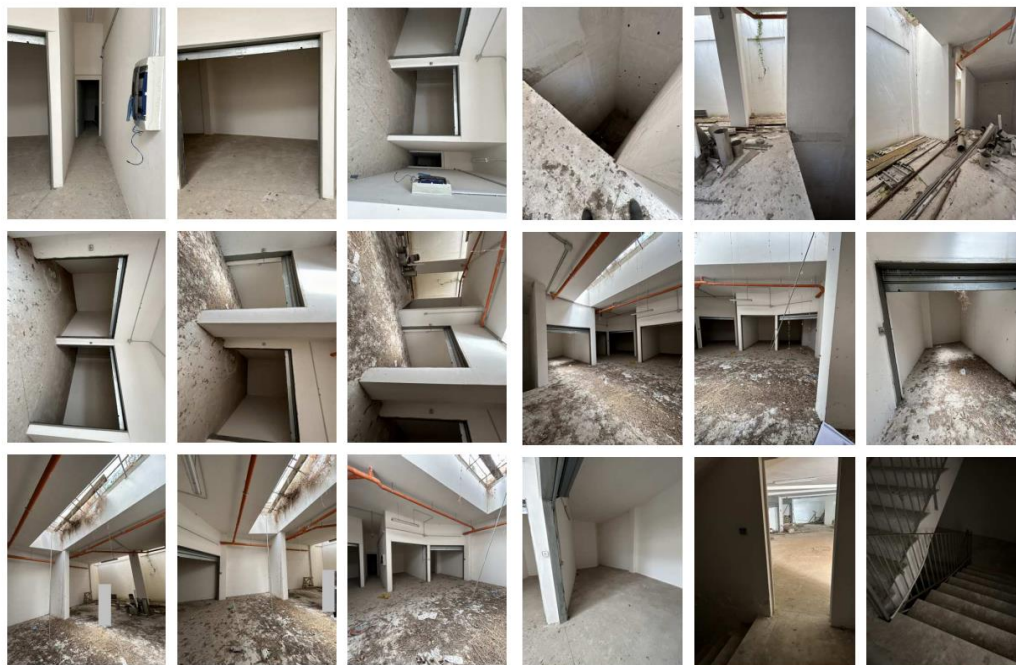
Estratto repertorio fotografico del corpo box auto al primo piano

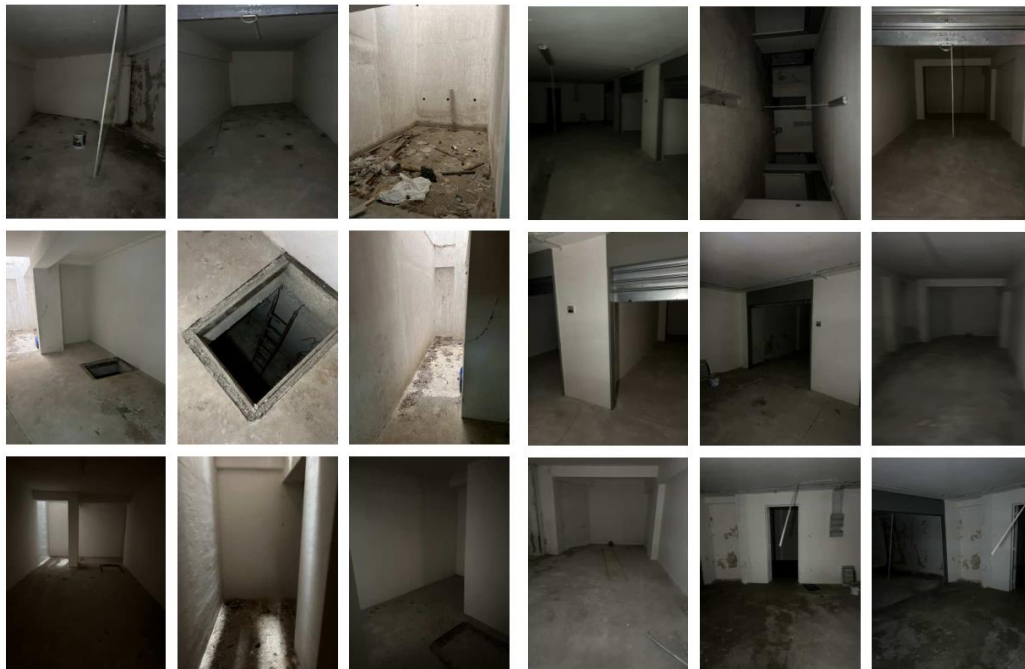
Estratto repertorio fotografico del corpo box auto al secondo piano interrato

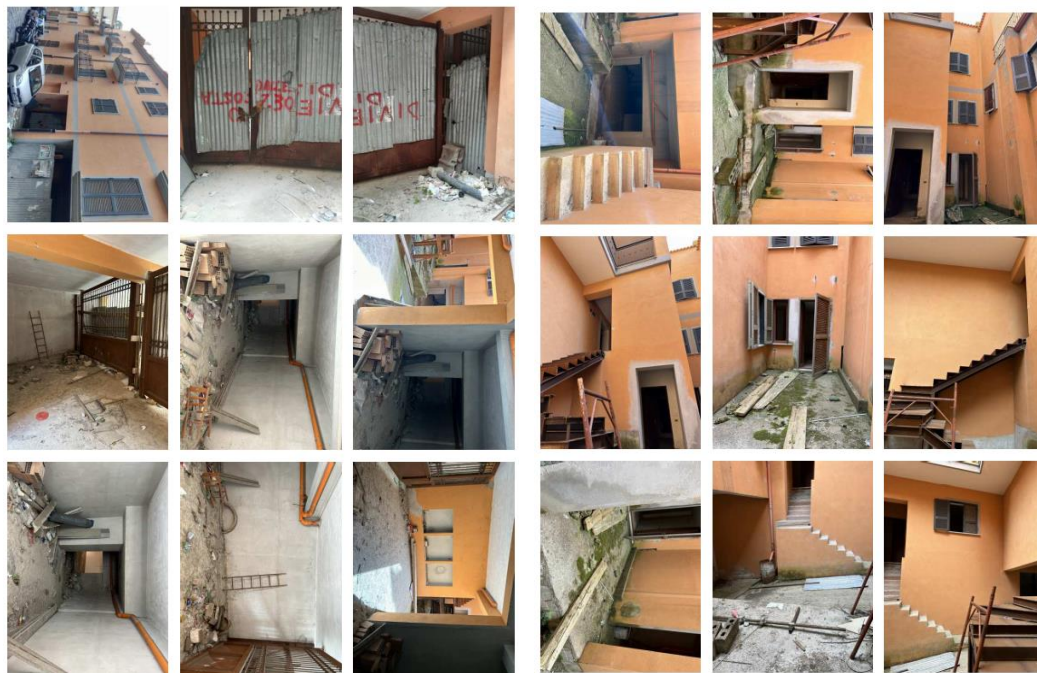
I cespiti del fabbricato C, oggi non utilizzabili ed in stato di abbandono, sono dotati di pavimentazioni, infissi esterni, napoletane in ferro, predisposizioni impiantistiche e rasatura alle pareti, anche se inevitabilmente, lo stato di abbandono in cui versa il fabbricato, ha comportato un deterioramento delle finiture già presenti. La scala comune che dal cortile al piano terra conduce ai piani superiori, è attualmente costituita dalla sola struttura in ferro e non è comodamente accessibile. L'immobile al sub 3 su due livelli (piano terra e primo piano), è attualmente allo stato di cantiere, privo di pavimentazioni e di finiture.

Estratto repertorio fotografico delle parti comuni del Fabbricato C
