TRIBUNALE DI NAPOLI
SEZIONE XIV UFFICIO ESECUZIONE IMMOBILIARE

procedura n°309/2021
G.E. Dott. Laura MARTANO

C.T.U. esperto stimatore arch. Gerardo Terrone

**Unità immobiliare – Appartamento Autonomo per Civile Abitazione
su più livelli con antistante corte
avente accesso da Via del Marzano n° 5 - 80123,
e da Via Tito Livio s.n.c. - 80122
zona Posillipo - Napoli**

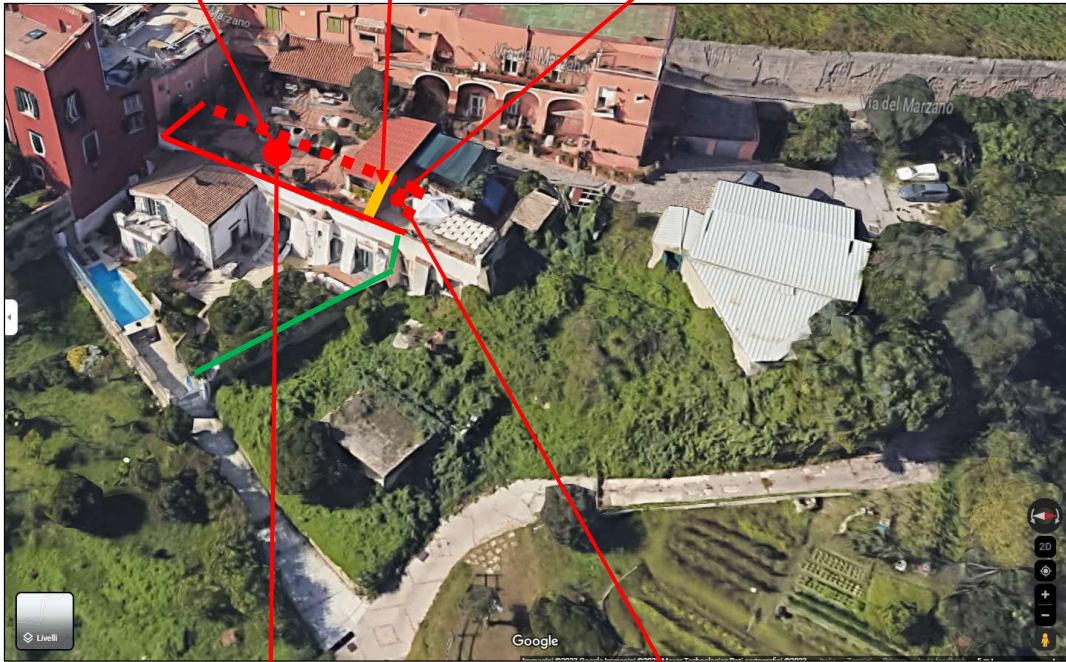
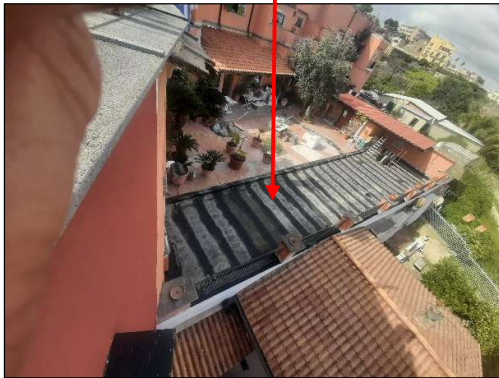
STATO DEI LUOGHI ATTUALE

Porzione di terrazzo occupato e tenuto
in possesso dalla particella 363
oggetto di vendita

Porzione di terrazzo occupato e tenuto
in possesso dalla particella 382
e non oggetto di vendita

Per quanto al ripristino dello stato dei luoghi del lastrico solare – terrazzo di copertura, per la maggiore estensione, quella accorpata alla particella 363 si prevedono costi stimati in €. 20.000,00 detratti dal valore di stima .
