TRIBUNALE ORDINARIO - TORINO

ESPROPRIAZIONI IMMOBILIARI

303/2025

CONSULENZA ESTIMATIVA GIUDIZIARIA

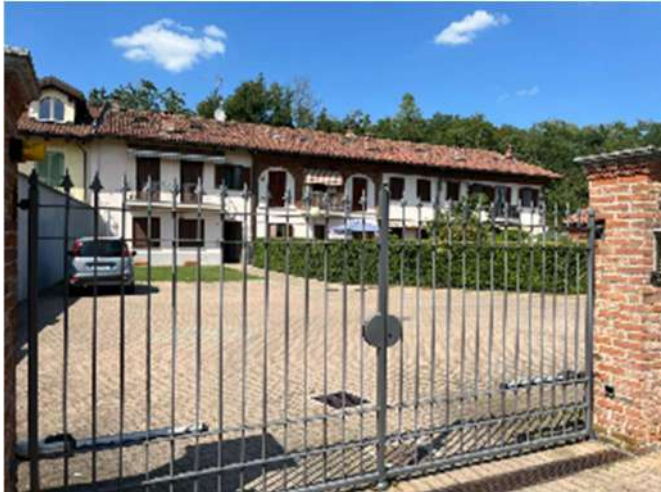
Fabbricato via Borgo Valentino 28 e antistante area comune

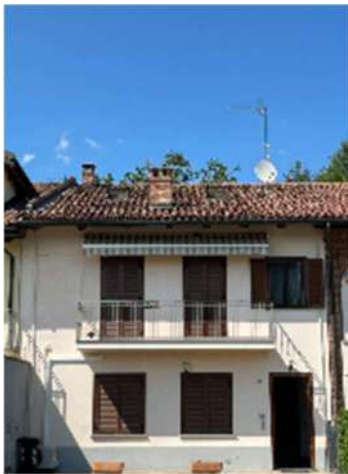
Veduta porzione alloggio con velux

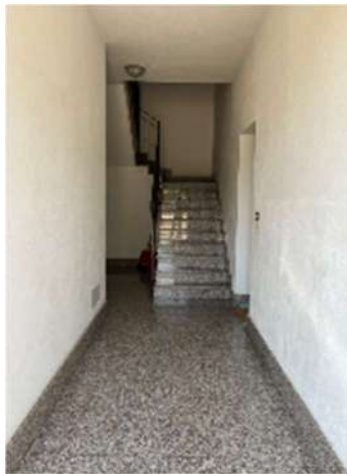
vano scala: porta di accesso in legno ad un battente, atrio e scala in c.a. pavimentati in lastre di granito con parapetto in ringhiera di ferro.

vano scala fabbricato

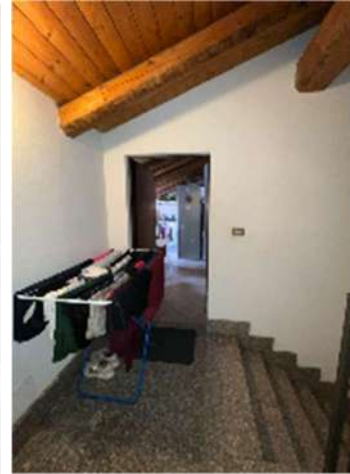
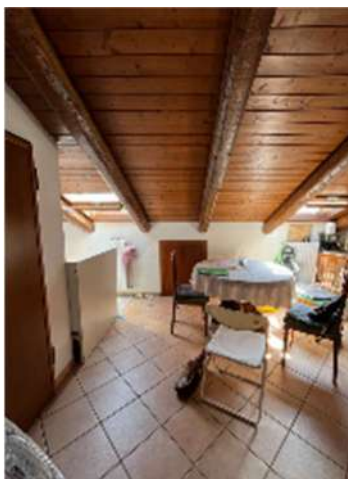
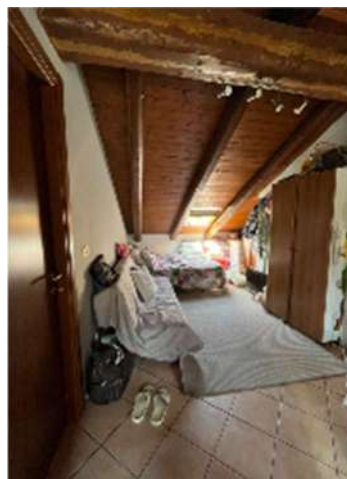
Vedute interne

pavimentazione interna: tutta la pavimentazione è in piastrelle di gres porcellanato disposte di traverso

rivestimento interno: le pareti sono intonacate al civile e tinteggiate, quelle del servizio igienico sono rivestite in piastrelle di materiale ceramico, il soffitto è a falde in tavolato e travi di legno a vista
