**TRIBUNALE DI ENNA**

Esecuzione immobiliare n. 78/2015 R.G.E  
Giudice dell'esecuzione dott.ssa Evelia TRICANI

**RELAZIONE DI CONSULENZA TECNICA D'UFFICIO**

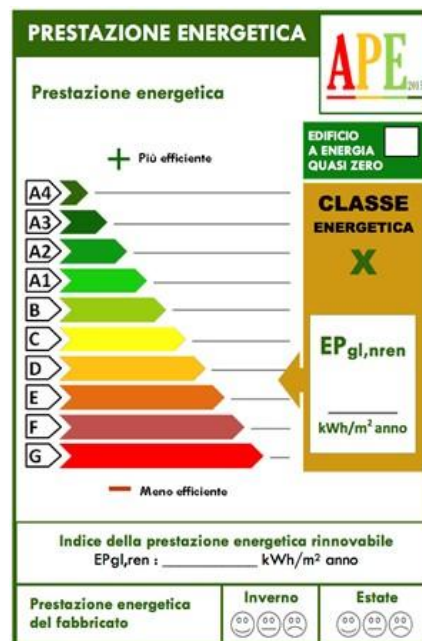
**Figura 4 – format: comunicazione dati APE all'interno degli annunci immobiliari**

- comunicazione obbligatoria dei dati dell'APE all'interno degli annunci immobiliari, conforme al format previsto dal DM e riportato in figura 4.
- ricevuta di "inclusione" nel Catasto Energetico Fabbricati rilasciato dal Dipartimento Energia della Regione Sicilia con attribuzione del relativo codice identificativo (ID: 307689);
- copia dell'Attestato di Prestazione Energetica dell'U.I. oggetto d'esecuzione;
