RELAZIONE TECNICA

Il sottoscritto, iscritto all'albo degli Ingegneri della Provincia di Napoli al n°..... e con studio tecnico in Napoli alla Piazza Cavour n° 64 tel, incaricato dal Tribunale di Napoli –Sezione Esecuzioni – di determinare il più probabile valore di mercato delle seguenti unità immobiliari oggetto di pignoramento:

- unità immobiliare sita in San Giorgio a Cremano alla Via Matilde Serao n. 21, piano terra, riportata al N.C.E.U. di San Giorgio a Cremano al foglio n° 2, particella n° 82, sub n° 1, categoria C/3, Classe U, Consistenza 652 mq, sup. catastale 255 mq, Rendita € 5.084,62 – confinante a sud con la Via Matilde Serao, a ovest con area scoperta, a nord con aliena proprietà p.lla 1110 e a est con area scoperta.

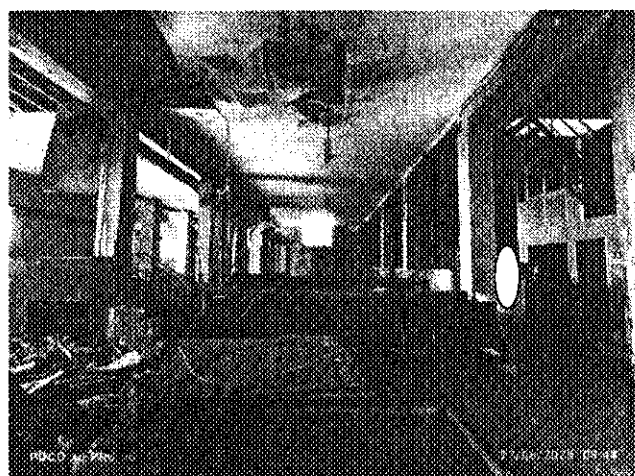
Navata centrale

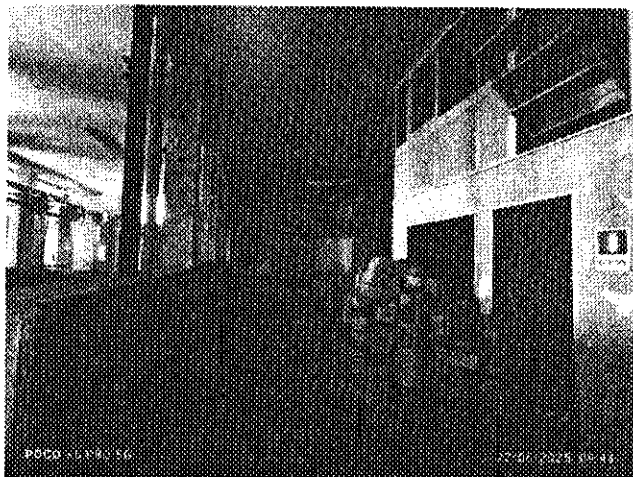
Navata destra

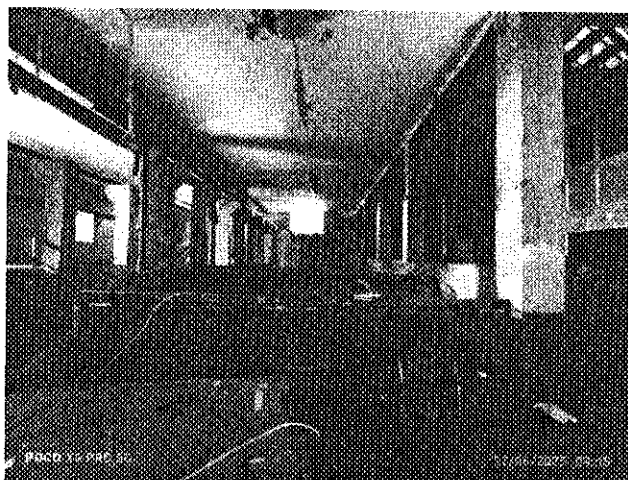
La navata centrale e quella di sinistra sono, invece, costituite per lo più da vasche adibite, a suo tempo, alla produzione di ghiaccio.

Navata centrale - vasche

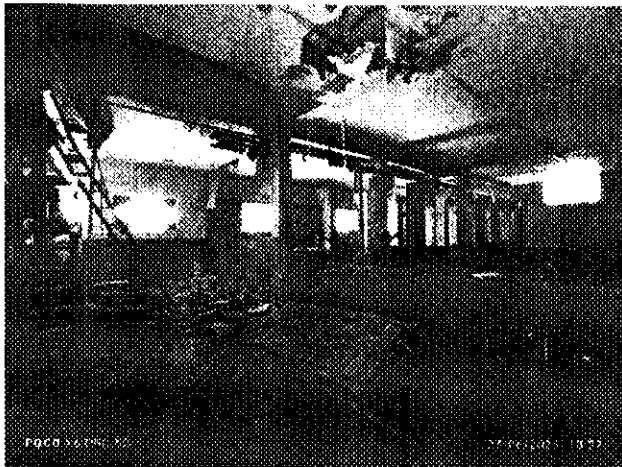
Navata sinistra

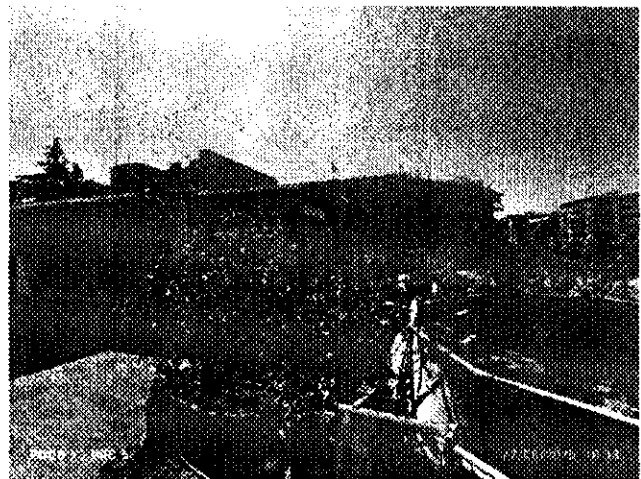
Immobile ad uso abitativo realizzato sull'estradosso della copertura e avente accesso esclusivamente dall'interno del locale oggetto di pignoramento

N.B.: I costi di ripristino e/o sanatoria non riguardano, ovviamente, l'unità immobiliare al piano primo in quanto non oggetto di pignoramento e per la quale, in virtù di tale circostanza, non è stata eseguita alcuna indagine in tal senso.
