TRIBUNALE DI POTENZA

CONSULENZA TECNICA D’UFFICIO  
ESECUZIONE IMMOBILIARE  
N° r.g.e. 73/2023

Indirizzo: Barile (Pz)

**LOCALE ARTIGIANALE AL PRIMO PIANO SOTTOSTRADA CON ANNESSO LOCALE DEPOSITO AL SECONDO PIANO SOTTOSTRADA.**

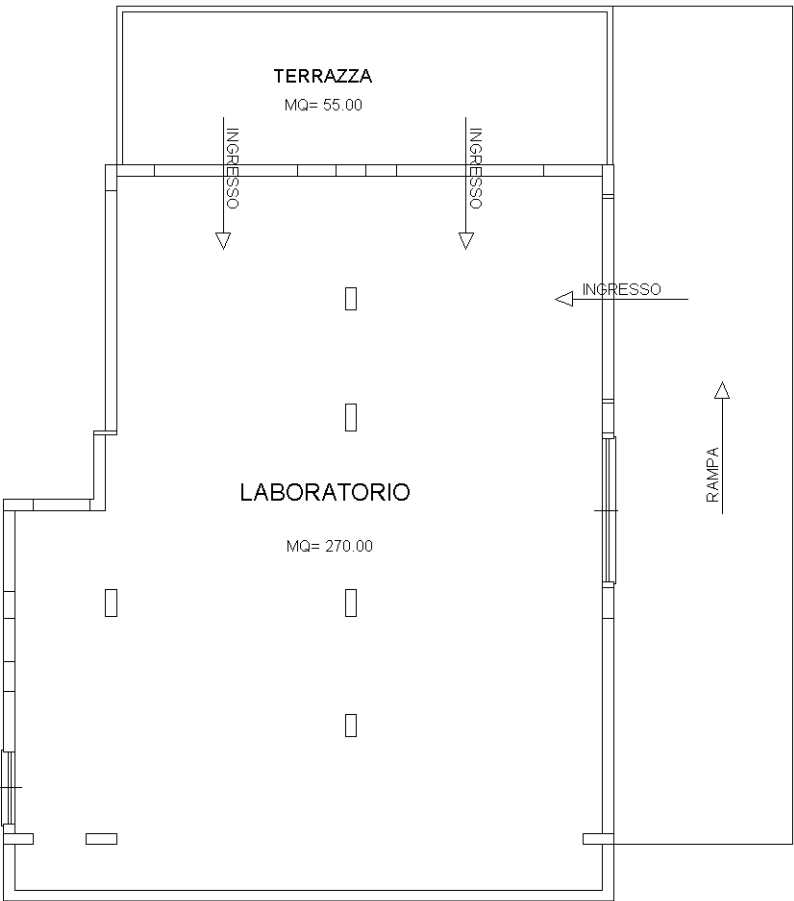
Planimetria di u.i.u. in Comune di Barile

Dalla planimetria catastale si evince che l'unità immobiliare (P.Illa 1658 sub.35 P.Illa 1660 sub.16) non è regolare sotto il profilo catastale, poiché nella realtà sono stati creati diversi ambienti mediante la realizzazione di tramezzi. Tali difformità possono essere sanate con una variazione catastale. I costi della pratica si aggirano a circa **1.000,00 €**.

PIANTA PIANO SEMINTERRATO H= 3.00

PIANO INTERRATO H= 3.00
