TRIBUNALE DI TERMINI IMERESE

Perizia dell'Esperto ex art. 568 c.p.c. Ing. Caterina Giacona, nell'Esecuzione Immobiliare 30/2025 del R.G.E.

Bene uno – Magazzino sito in Ciminna (PA) – Via San Francesco di Paola snc PT, identificato al N.C.E.U. al fg. 13, p.lla 761, sub 2 cat. C/2 (Coord. Geografiche: 37°53'38.61"N - 13°33'39.06"E)

Bene due – Abitazione sita in Ciminna (PA) – Via San Francesco di Paola snc PT-1-2-3, identificato al N.C.E.U. al fg. 13, p.lla 761, sub 3 cat. A/3 (Coord. Geografiche: 37°53'38.36"N - 13°33'39.42"E)

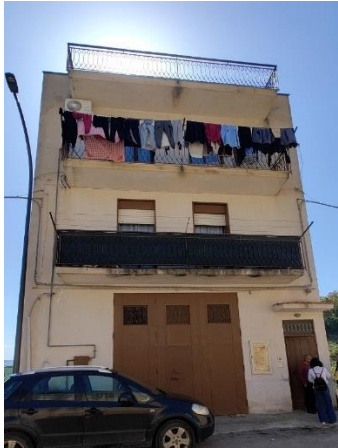
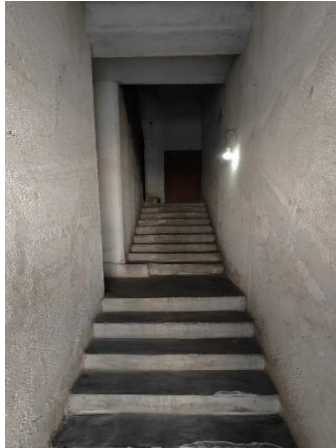
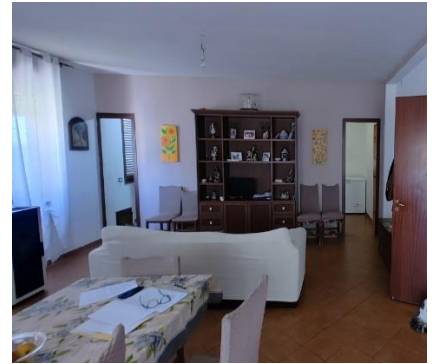
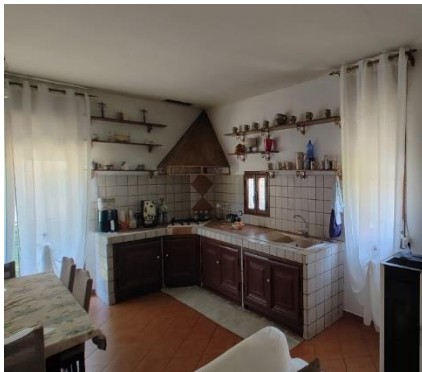
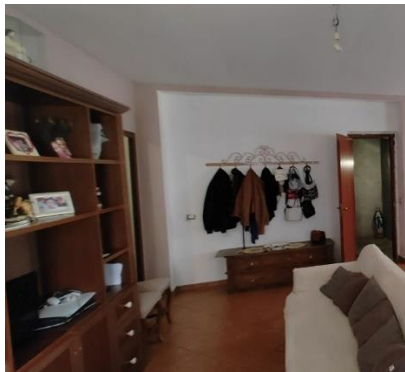
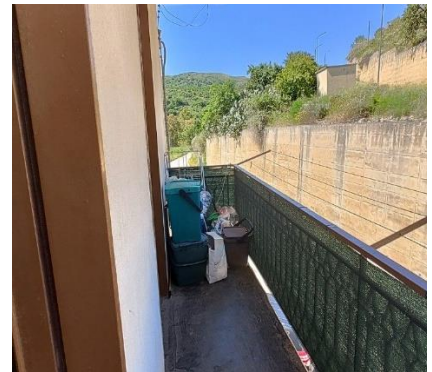
Il terzo piano risulta parzialmente coperto e ospita due vani uno dei quali è attualmente adibito a camera, un ulteriore bagno e due terrazze a livello, con affaccio sul fronte e sul retro del fabbricato. Si rileva, in tale piano, la presenza di alcune macchie di umidità e di efflorescenze saline localizzate sul soffitto.

La scala che collega i vari livelli risulta strutturalmente completata ma si presenta in stato grezzo, priva di rivestimenti, zoccolature e finiture superficiali.

Sotto il profilo dello stato manutentivo generale, l'immobile si presenta in condizioni mediamente buone, con finiture interne di tipo ordinario: pavimentazioni in gres, pareti intonacate e tinteggiate, rivestimenti ceramici nei servizi., gli infissi risultano eterogenei con la presenza anche di elementi nuovi in alluminio con doppio vetro.

Le terrazze, infine, si presentano visibilmente usurate e necessitano di interventi di manutenzione ordinaria.
