**TRIBUNALE DI NOVARA**  
**CANCELLERIA ESECUZIONI IMMOBILIARI**

**Esecuzione Immobiliare**  
**n° 77/2023**

**ELABORATO PERITALE**

Quota intera di piena proprietà di casa unifamiliare, sita in Comune di Vinzaglio, località Torrione, Via Vittorio Emanuele II, cn° 20. La proprietà ha affaccio diretto sulla viabilità principale con accesso pedonale individuato al civico numero 20 ed accesso carraio da viabilità privata, individuata su altra proprietà gravata da diritto di passaggio, identificato dal civico numero 22. Il compendio pignorato è costituito da fabbricato residenziale a due piani fuori terra, collegati da scala interna, da corte esclusiva e da edificio accessorio destinato a locale di sgombero; gli immobili sono localizzati nella zona periferica del comune di Vinzaglio, immerso nella pianura tra le province di Novara e Vercelli; il borgo ha mantenuto nel tempo l'originaria vocazione prettamente agricola e, pur essendo dotato dei servizi di urbanizzazione primaria, risulta sprovvisto di servizi sociali quali negozi, scuole, asili nidi, ecc. La dotazione di parcheggi sul suolo pubblico è buona.

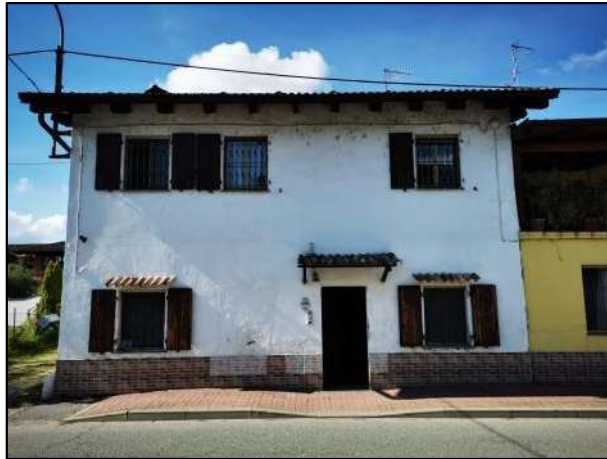
-Vista da Via Vittorio Emanuele II-

L'edificio residenziale, prospettante la Via Vittorio Emanuele II, ha struttura portante in mattoni pieni, orizzontamenti in latero-cemento ed a volta con elementi in laterizio nel soggiorno con angolo cottura di piano terra; scala interna con struttura in cemento armato, tetto con orditura lignea e copertura con tegole in cotto, frontalini in legno, facciate intonacate e tinteggiate. L'accesso alla residenza avviene direttamente dalla Via Vittorio Emanuele, tramite portoncino d'ingresso che adduce all'ampio locale soggiorno con angolo cottura; il vano è dotato di camino a legna e caratteristici soffitti a volta con elementi in laterizio, altezza media circa 260 cm. Dal soggiorno si giunge ad un vano utilizzato come studio, con altezza interna di circa 300 cm, dal quale si può raggiungere il piano primo tramite la scala di collegamento, il cortile esterno, un piccolo disimpegno che distribuisce il servizio igienico ed un ripostiglio dal quale si può accedere al sottoscala. Al piano primo, disimpegnato da corridoio, sono presenti due ampie camere da letto, di cui una dotata di cabina armadio, un servizio igienico accessibile dal locale di sgombero utilizzato impropriamente come camera da letto. Le altezze interne sono variabili, quella

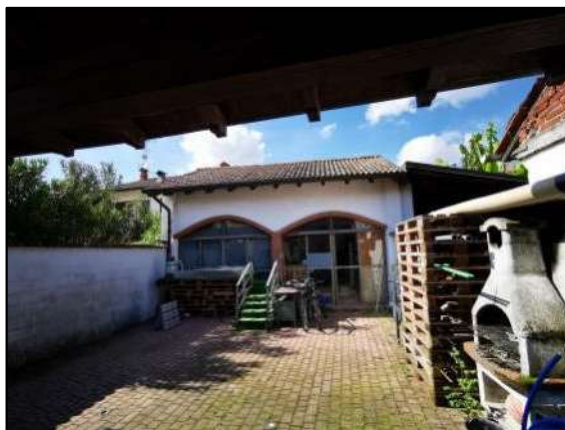
-Locale di sgombero-

Percorrendo l'area di corte è possibile accedere all'edificio pertinenziale destinato a locale di sgombero. Il fabbricato ha struttura portante in mattoni pieni, tetto con orditura lignea e copertura con tegole in cotto, frontolini in legno, facciate intonacate e tinteggiate. Il locale non presenta partizioni interne ma è stato dotato di soppalco accessibile tramite scala in metallo con pedate in legno. Sul fronte interno sono presenti due ampie aperture con architravi evidenziati con mattoni a vista, serramenti in ferro dotati di vetro semplice; sono presenti l'impianto di illuminazione ed elettrico.

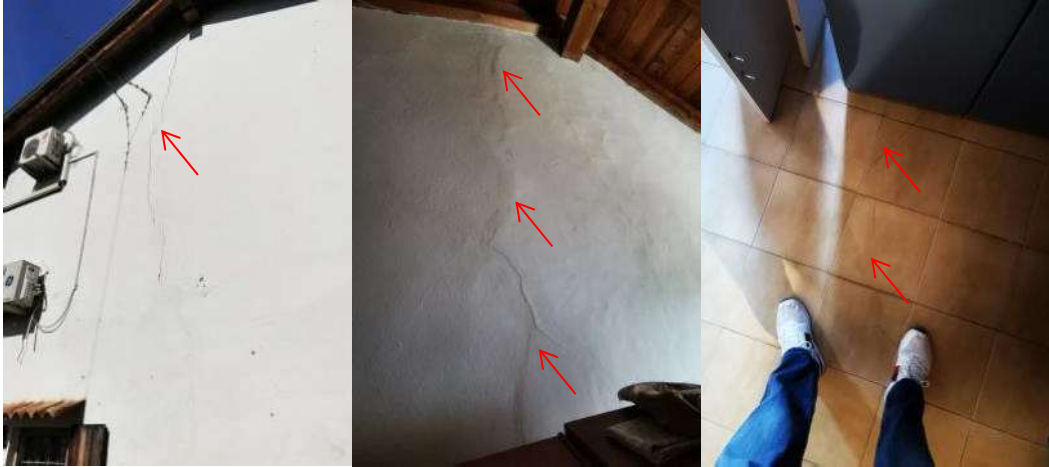
Gli immobili oggetto di perizia e stima risultano in discreto stato di manutenzione; si rileva che nell'ottobre del 2020 il territorio della frazione Torrione di Vinzaglio è stato colpito da un evento alluvionale, con l'acqua che ha invaso tutti i piani cantinati e terra

delle proprietà, raggiungendo un'altezza di oltre un metro. Il fabbricato residenziale evidenzia delle importanti fessurazioni nelle murature perimetrali di est ed ovest, in particolare in prossimità degli appoggi della trave di colmo della copertura; le fessurazioni si propagano anche alle piastrelle dei pavimenti, soprattutto al piano primo.
