TRIBUNALE DI TERMINI IMERESE

Consulenza Tecnica d'Ufficio redatta dall'Ing. **Salvatore Vivirito**, nell'Esecuzione Immobiliare (E.I.) iscritta al **N. 132/2023 R.G.Es.**

pdfelement
CONSULENZA TECNICA D'UFFICIO
- VALUTAZIONE DEL COMPENDIO PIGNORATO -

**LOTTO 2: Piena proprietà 1/1 su abitazione in villini in Termini Imerese (Pa)
Foglio 24 - Particella 1116 Subalterno 1 - Catg. A/7 - Consistenza 5 vani.**

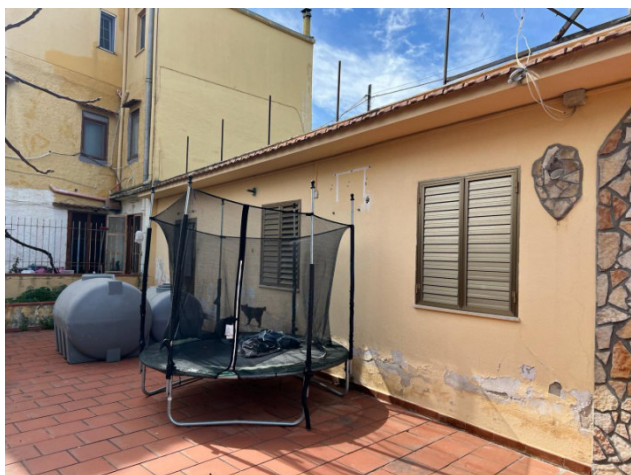
Foto 1

L’immobile pignorato oggetto della presente (villino) trovasi ubicato, come detto, nella zona esterna e periferica del territorio del Comune di Termini Imerese (Pa), a circa 1,50 ÷ 2,00 km dal centro abitato, nella C.da Calcasacco snc. Posto a ridosso della limitrofa e soprastante S.S. N. 113 Pa-Me, l’immobile pignorato de quo (villino) si presenta esternamente completo e rifinito, con i prospetti intonacati, in parte rivestiti da pietra in corrispondenza dell’ingresso, con evidenti e diffusi segni di infiltrazioni ed umidità (verosimilmente di risalita), necessitando, nel suo complesso, di interventi di manutenzione ordinaria straordinaria (foto 1-2).

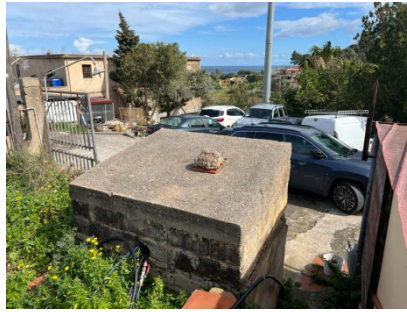
Foto 17

Fa parte dell'immobile pignorato de quo l'area esterna di pertinenza perimetrale al fabbricato (corte) mentre il cancello di ingresso, posto direttamente sulla S.S. N. 113 Pa-Me è posizionato, come detto, sulle part.lla 710 e 379 di proprietà

degli odierni esegutati ma di fatto estranee alla presente procedura. Per quanto sopra pertanto l'immobile in oggetto risulta privo di un accesso indipendente ed autonomo. Cionondimeno, come espressamente riportato nell'atto di compravendita del 24/06/1974 (alla presente allegato), il terreno ivi indicato (part.lla 531) gode di un diritto di passaggio, sia a piedi che con mezzi meccanici, lungo la stradella che partendo dalla S.S. N. 113 costeggia lo stesso.
