**TRIBUNALE DI SCIACCA  
(ESECUZIONI IMMOBILIARI)**

**Procedimento esecutivo n°29/2013 R.G.E.C.  
promosso da**

**RELAZIONE DI CONSULENZA TECNICA DI UFFICIO**

**C.T.U.: Arch. Giuseppe CACCIATORE**

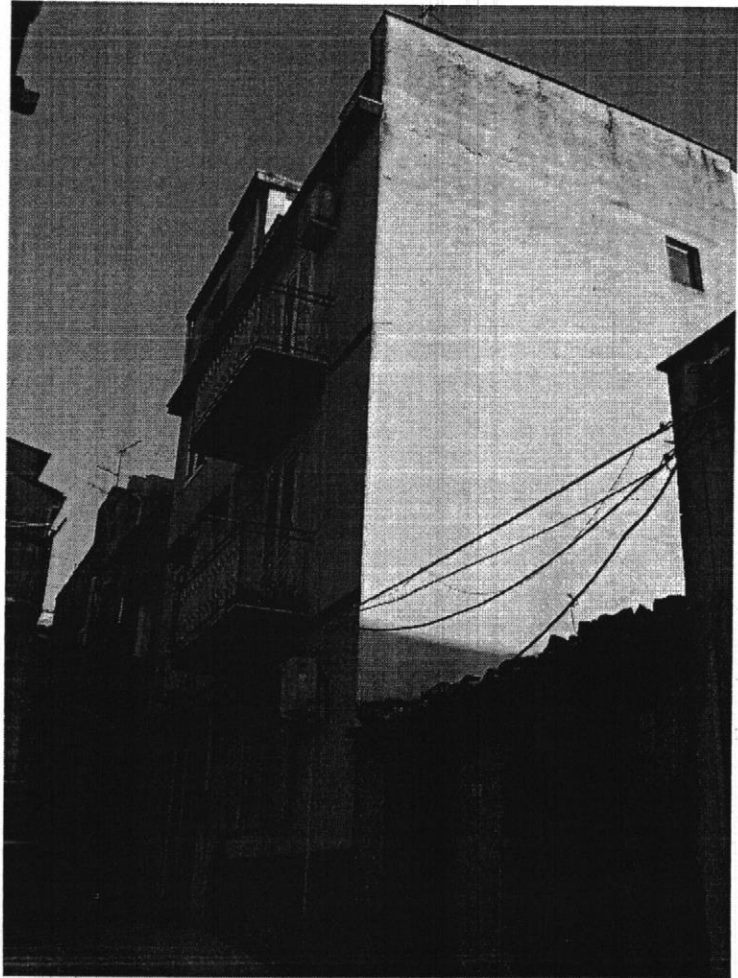
FOTO N.1

- **Fabbricato di civile abitazione sito in Villafranca Sicula, via Francesco Petrarca n.7, distinto al N.C.E.U. al foglio di mappa n.2 particella n.450 sub.4, piani T-1-2-3, categoria A/4, Classe 3, con una consistenza di 8 vani ed una rendita di €.194,19. (foto n.1-2-3-4)**

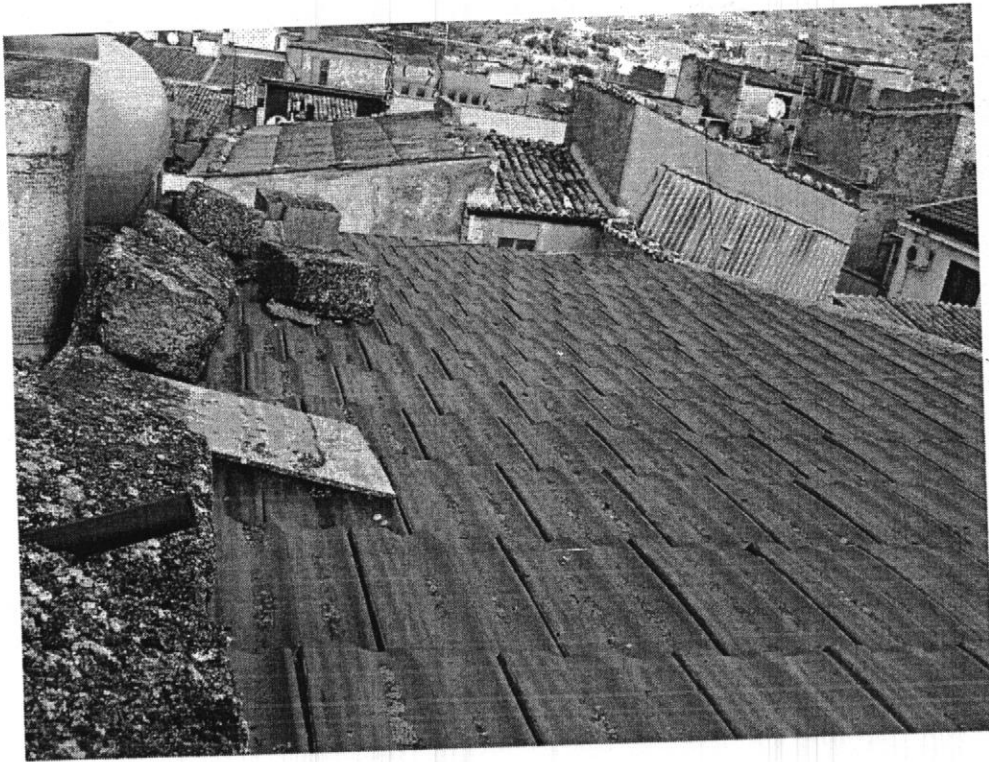
FOTO N.31

Lo stato di manutenzione del fabbricato è appena sufficiente, anche se sono presenti, soprattutto ai livelli più alti, tracce di umidità di infiltrazione proveniente sia dalle pareti esterne che dal solaio di copertura.

Anche l'intonaco esterno necessita di manutenzione ordinaria riguardante la tinteggiatura, così come i muri di coronamento del terrazzo e la copertura a falda (foto n.32-31), il cui stato manutentivo è scarso, con evidenti macchie di umidità presenti su tutto il piano.
