# TRIBUNALE DI CALTANISSETTA

Esecuzione Immobiliare 31/2021 del R.G.E.

[REDACTED]  
VIA PIAZZA ARMERINA N 6 93100 - CALTANISSETTA  
[REDACTED]

## INCARICO

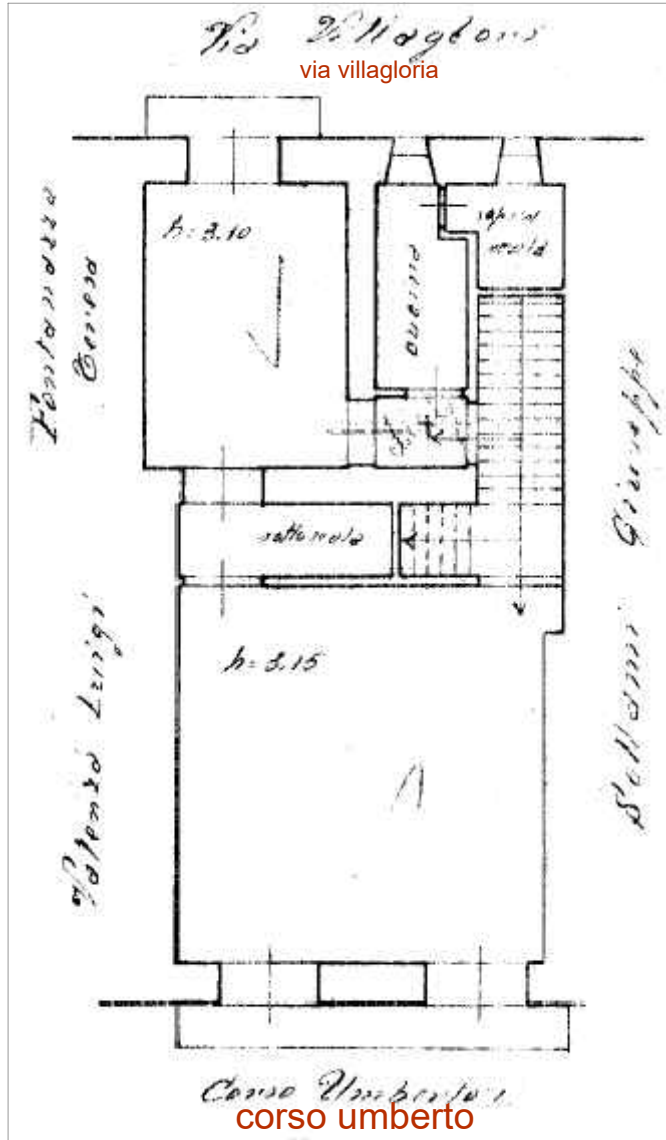
PIANTA 1946

**Schema 1**, piano primo sub 4, ho riportato le due piante: quella del 1946, e la pianta rilevata. Le due piante differiscono per la diversa distribuzione degli ambienti e il posizionamento della scala.

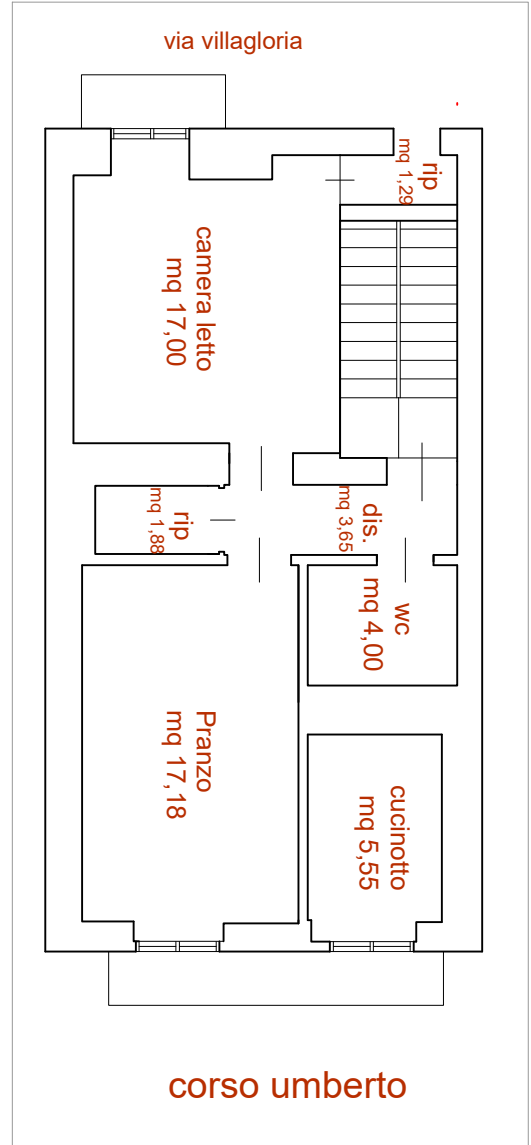
RILIEVO ESEGUITO

Dal rilievo effettuato e dalle schede catastali in mio possesso, emergono le seguenti difformità: diversa distribuzione interna, e ampliamento del fabbricato in area libera non di proprietà del sig [REDACTED]

DIVERSA DISTRIBUZIONE INTERNA

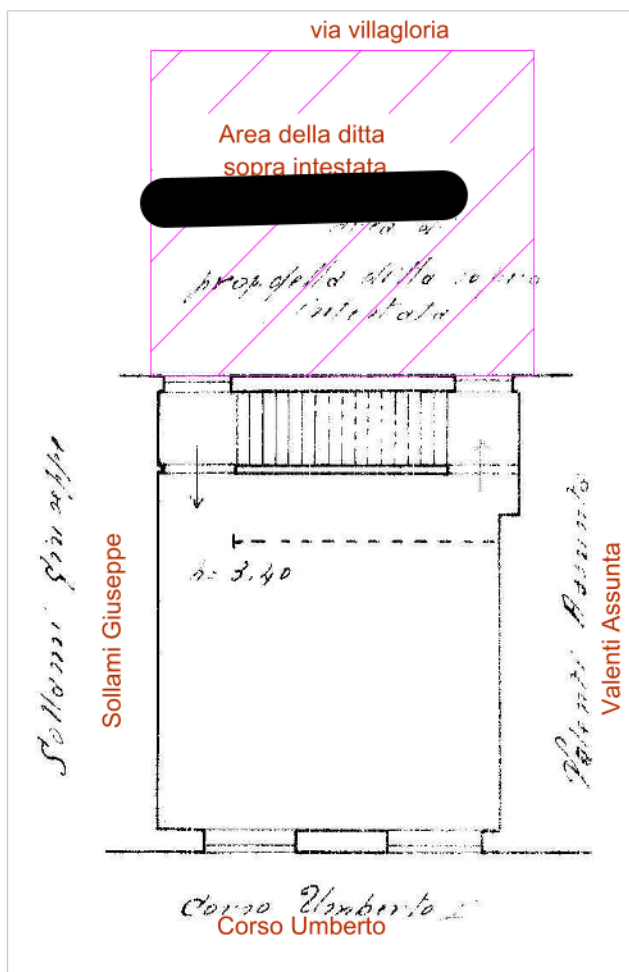
PIANTA 1946

**Schema 2**, piano secondo sub 5, ho riportato le due piante: quella del 1946, e la pianta rilevata dalla sottoscritta. Come si evince nella pianta del 1946 vi è un'area libera davanti la proprietà degli esecutati campita in colore magenta, quest'area è di proprietà della signora [REDACTED] (secondo la scheda catastale). Nella pianta rilevata si evidenzia, con la campitura in giallo, la parte edificata dai signori [REDACTED]

AREA LIBERA  
ALTRA PROPRIETA'

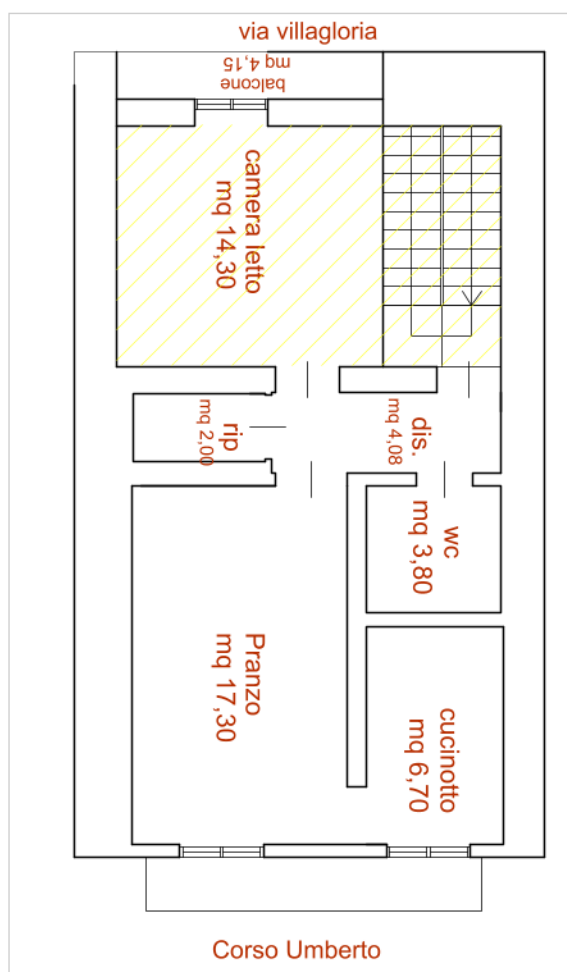
RILIEVO ESEGUITO

AREA EDIFICATA  
DI [blacked out]  
E NON DI PROPRIETA'

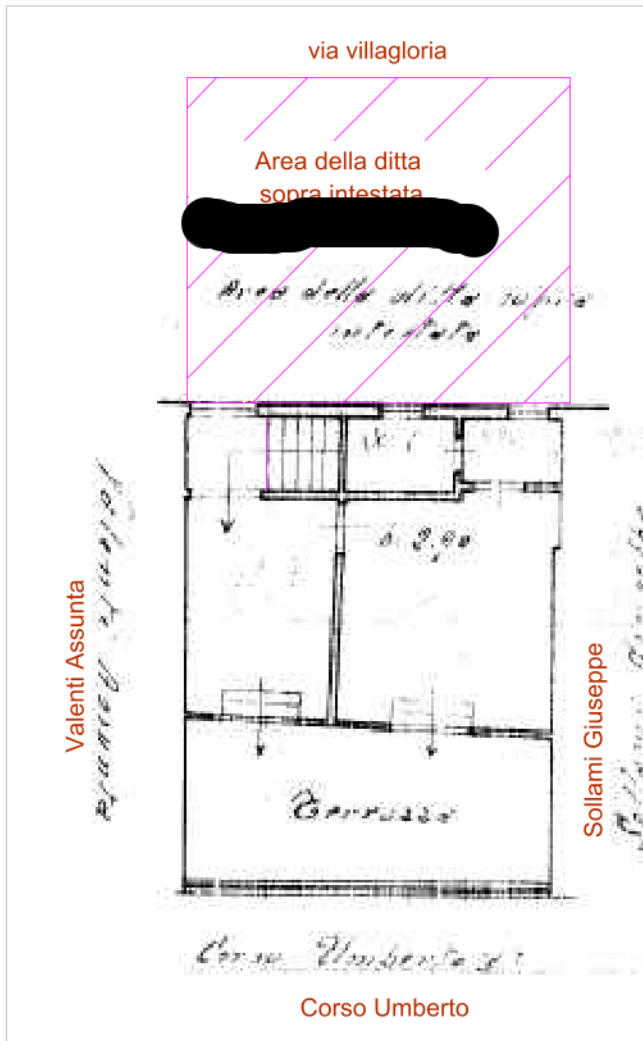
PIANTA 1946

**Schema 3**, piano terzo sub 6, ho riportato le due piante: nella pianta del 1946 vi è sempre l'area di proprietà della signora [REDACTED] nella pianta rilevata sempre in giallo la parte edificata dai signori [REDACTED]. L'area di colore ciano evidenzia la vera area libera di proprietà dei signori [REDACTED] come riportato dalla nota di trascrizione che cito : " .....due vani ed accessori al terzo piano, con terrazzo ed area libera soprastante,....." .

AREA LIBERA  
ALTRA PROPRIETA'

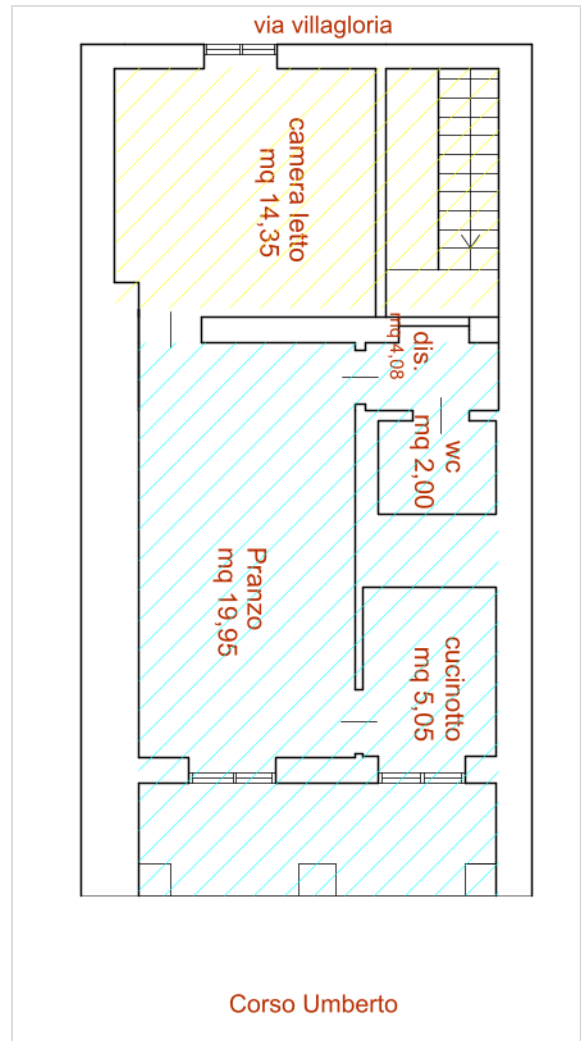
RILIEVO ESEGUITO

AREA EDIFICATA  
E NON DI PROPRIETA'

AREA DI PROPRIETA'

Qualora quest'area non risultasse di proprietà della signora [REDACTED] comunque è un'area libera, ed è comune a tutti i proprietari: piano terra, piano primo, piano secondo, e piano terra. Pertanto, affinché il signor [REDACTED] diventi proprietario di quest'area, tutti i proprietari del fabbricato devono cedere la propria area con atto pubblico.

**Dopo quanto accertato La sottoscritta non può procedere con questo adeguamento catastale.**
