# **TRIBUNALE DI CATANZARO**

***ESECUZIONE IMMOBILIARE N. 63/2022***

***RELAZIONE DI STIMA PER LA VALUTAZIONE DEL  
COMPENDIO PIGNORATO SULLA BASE DELLE  
RICHIESTE UD.11/09/2025***

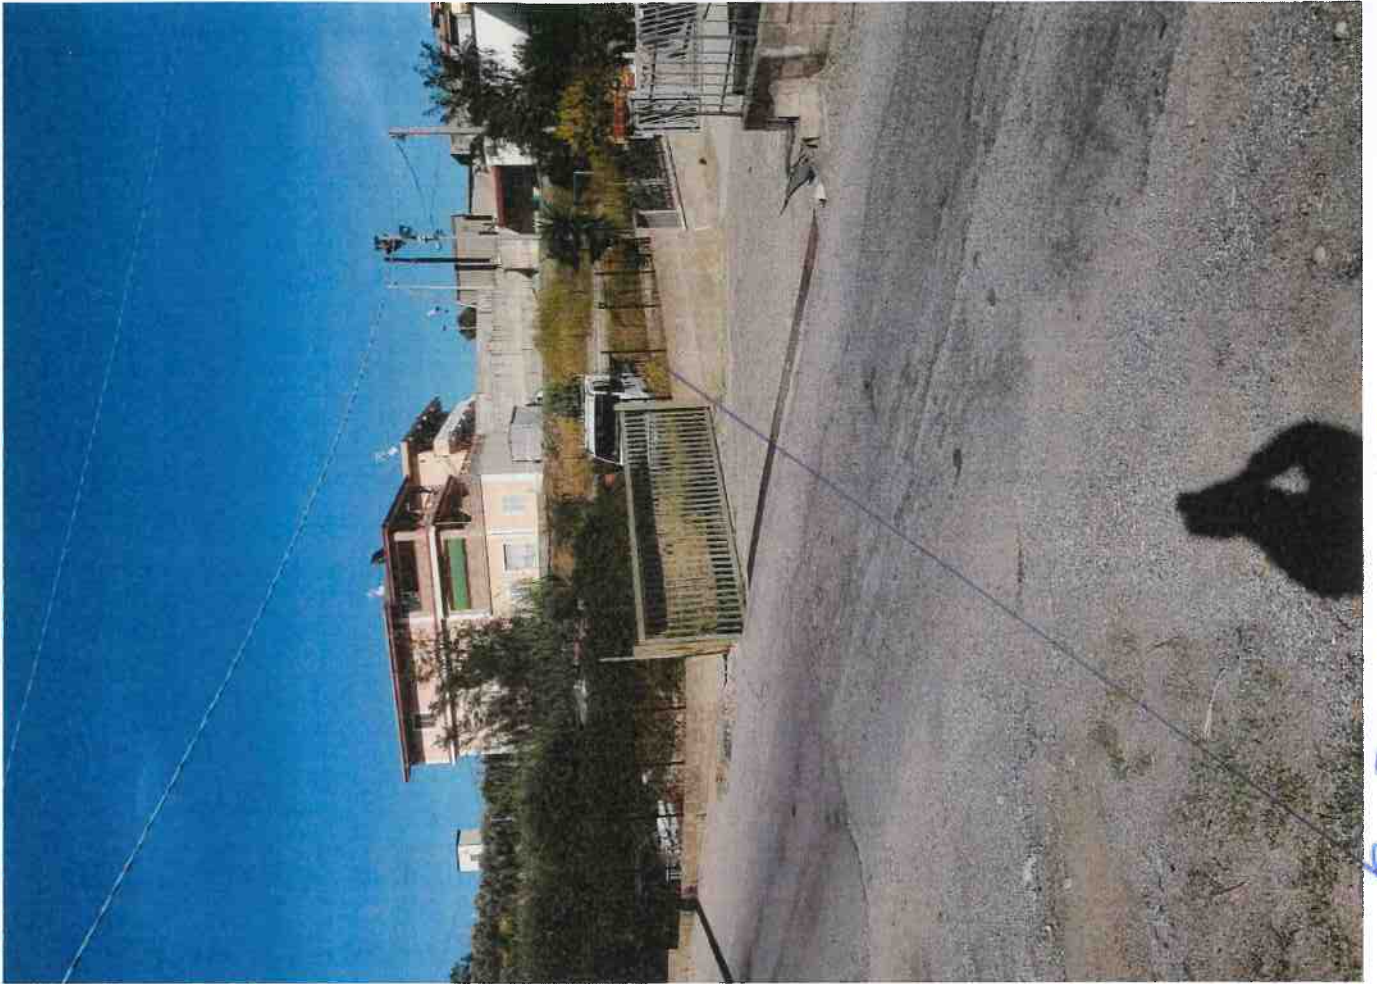
Atmosfera Part. F13 F14 oggetto di Es. Jun. 63/2020 R.G. Es.

*I quozienti immobiliari oggetto di pignoramento, riguardano la porzione di un più ampio fabbricato ed alcuni piccoli reliquati di terreni contigui (cfr foto allegata).*

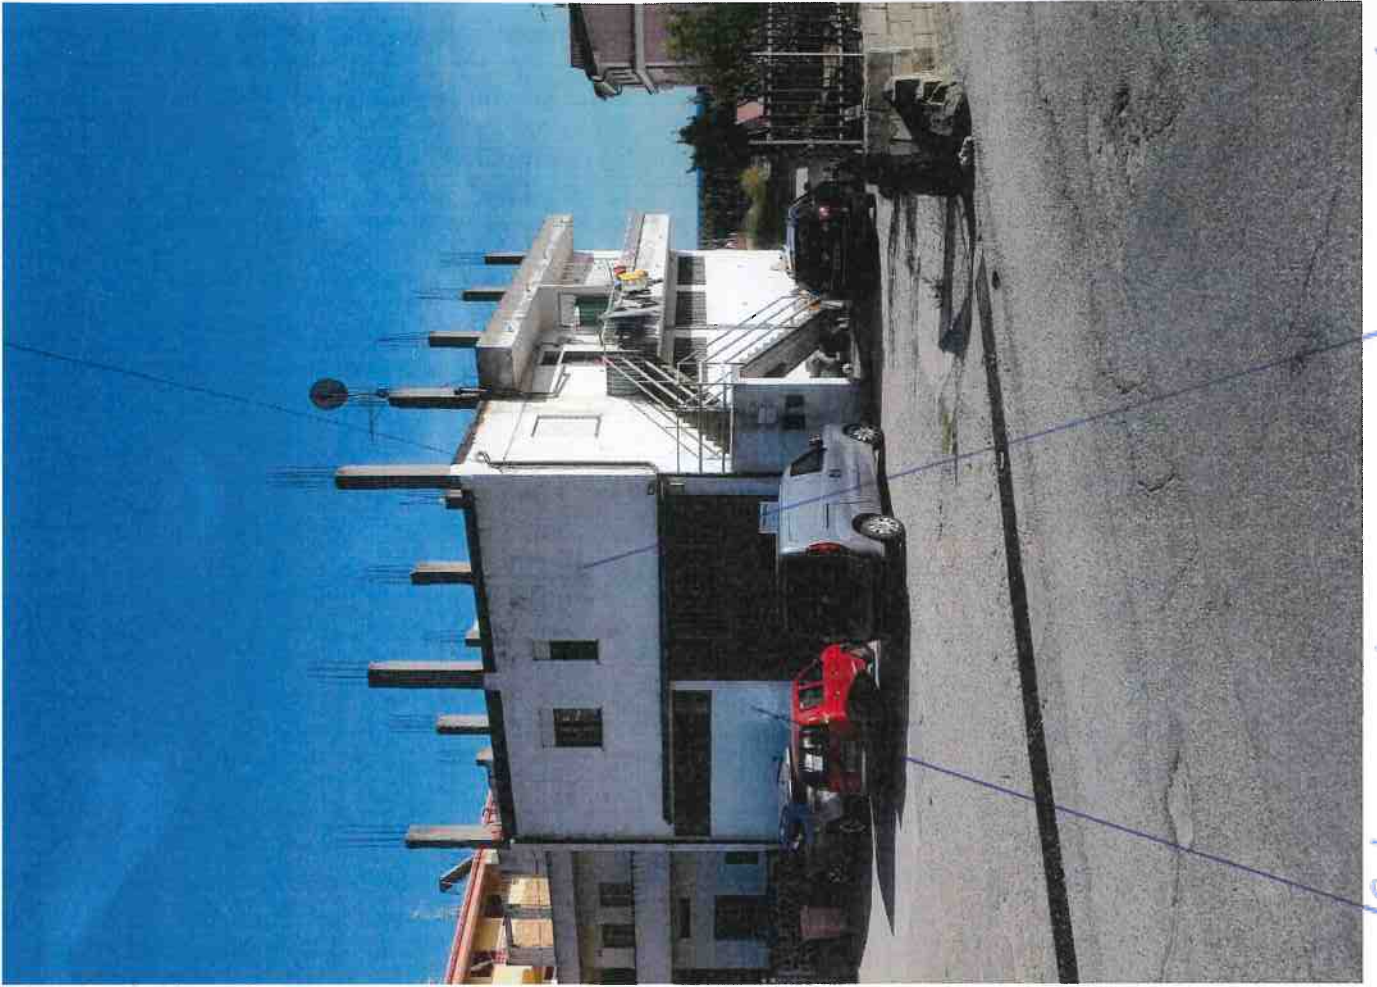
Sub 3 cat. F/3

Sub 2 cat. C/2

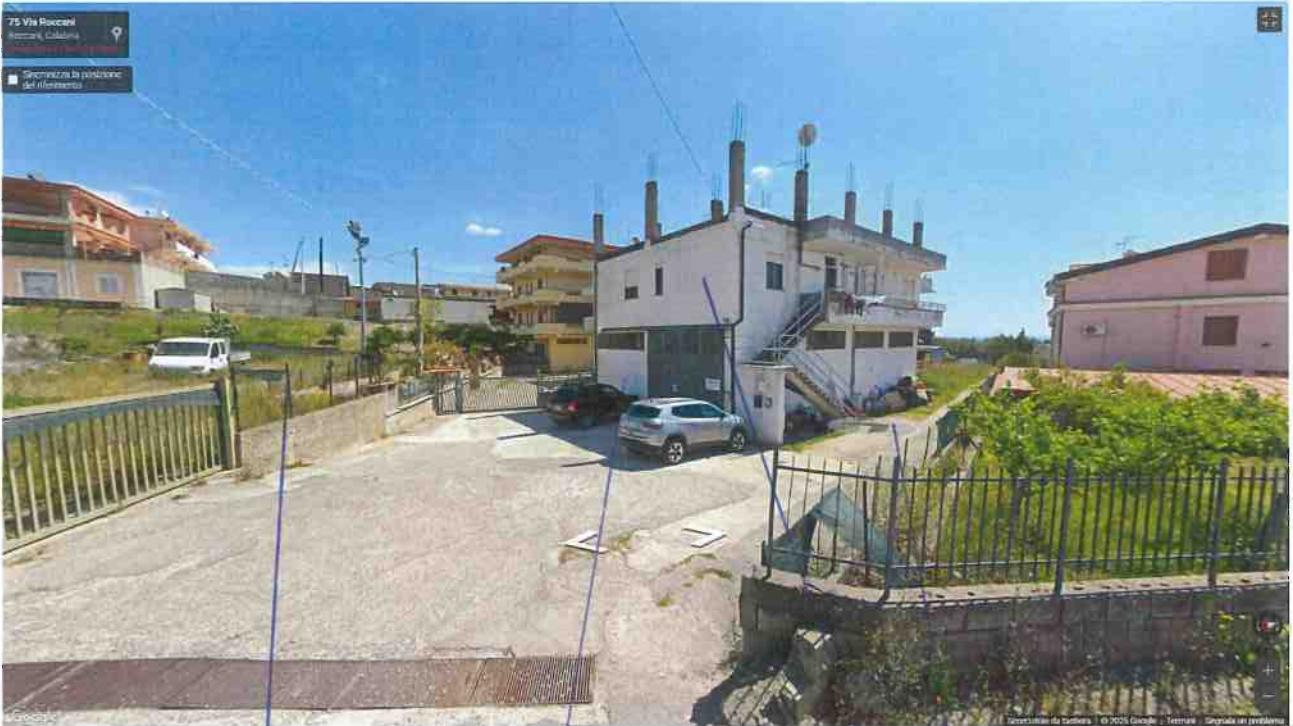
Venue § 24 part. 213

Pian Venue sub 2  
Cat. C/2

Venue § 24 part. 220  
Pian piano sub 3  
F/3 in corso costruzioni

Fabbricat sub 2  
sub 3

Terreno part. 713 Fj24 mq. 490,00
