TRIBUNALE ORDINARIO DI TORINO  
Sezione Esecuzioni Immobiliari

N. 547/2025

**CONSULENZA ESTIMATIVA GIUDIZIARIA**

**TRIBUNALE ORDINARIO DI TORINO**  
**ESPROPRIAZIONE IMMOBILIARE n. 547/2025 R.G.E.**  
**LOTTO 1**

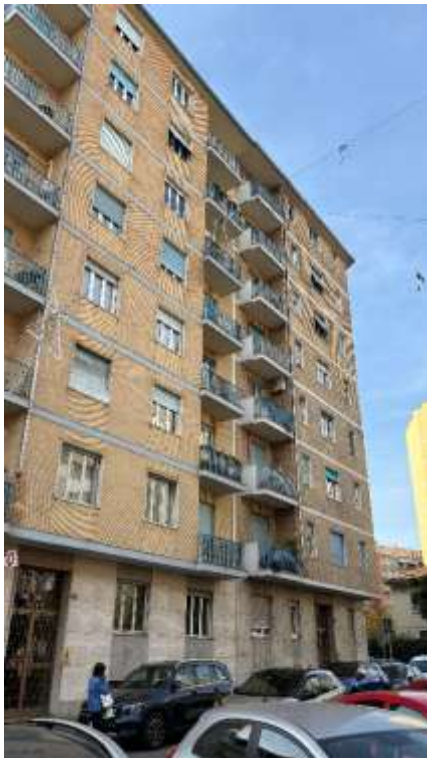
L'edificio presenta una variazione nell'altezza dei corpi di fabbrica: otto piani sul lato principale e cinque piani sul passaggio privato. La facciata è dominata da un rivestimento in mattoni a vista di tonalità chiara o giallo-ocra interrotto e contrastato da un basamento realizzato in pietra di colore grigio chiaro. In facciata i balconi a loggia sono dotati di ringhiere con finitura in metallo, verniciate in un blu brillante.

**La manutenzione generale dello stabile, nelle parti comuni, è discreta.**

Condominio di Corso Racconigi n.180bis

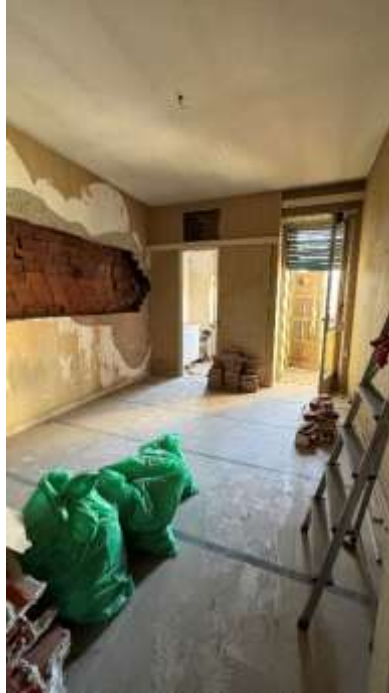
Il CTU segnala delle criticità: una vasta parte della parete perimetrale che separa la proprietà dallo stabile confinante nel tinello è stata demolita e non ancora ripristinata. Questo intervento ha lasciato esposta la cassa vuota di separazione verso l'edificio adiacente, rendendo visibile la struttura intermedia. Di conseguenza, risultano compromesse le proprietà di isolamento acustico e termico tra le due unità immobiliari.

Tinello

Alcuni paramenti interni necessitano di una revisione totale, in quanto sono stati oggetto di crolli parziali. Pertanto, sull'immobile verrà applicata una riduzione per garanzia per vizi data la situazione rilevata in sede di perizia.

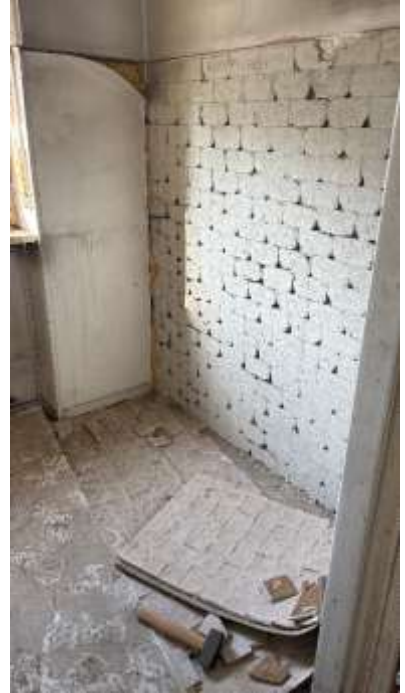
Per quanto concerne le finiture del cucinino, si riscontra un quadro di degrado avanzato: le piastrelle di rivestimento, a causa della vetustà e dell'assenza di idonea manutenzione, risultano completamente distaccate dall'originario supporto murario e si presentano collassate al suolo. Questa situazione richiede un intervento di revisione e ripristino della parete.

Cucinino

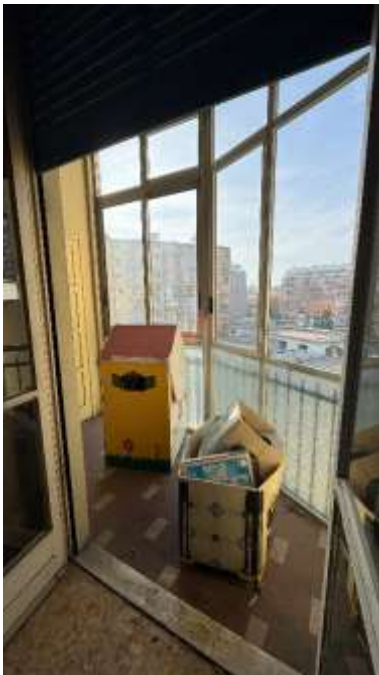
Si segnala la presenza di una veranda, non autorizzata, installata sul balcone della cucina, lato cortile.

Dalle verifiche effettuate, non risulta presentato alcun Permesso di Costruire in sanatoria riferibile all'unità immobiliare oggetto di perizia, né risulta rilasciato Permesso di Costruire per il progetto tipo presentato dal condominio. Pertanto, la veranda si configura come un abuso edilizio.

Balcone con veranda

Ai fini della regolarizzazione dell'immobile, è necessario procedere alla rimozione dell'abuso edilizio costituito dalla veranda non autorizzata. Per tale intervento si stima un costo per la rimozione del manufatto e del successivo smaltimento in discarica.

Costi: rimozione veranda €2.000,00

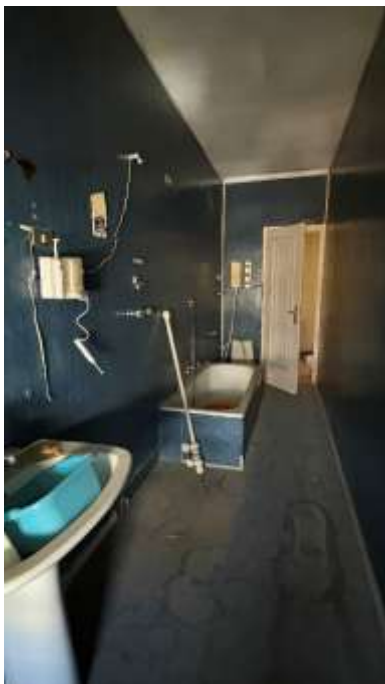
L'unità immobiliare presenta finiture interne risalenti all'epoca di costruzione in pessimo stato di conservazione: pavimenti in marmo e piastrelle di graniglia, parquet in legno nelle camere, serramenti esterni in legno e vetro singolo con avvolgibili in legno, serramenti interni in legno tamburato, rivestimenti in piastrelle. Il bagno è privo di rivestimento ma tinteggiato a smalto lucido; sanitari composti da wc, lavabo e vasca con assenza del bidet.

bagno
