PROCEDIMENTO DI ESECUZIONE IMMOBILIARE N. 372/2021

RELAZIONE DI CONSULENZA TECNICA DI UFFICIO

Vivo dei Maiorani civ. 41 - Quartiere San Lorenzo - Napoli

IMMOBILE N. 1
SEZ. SLO - FOGLIO 2 – P.LLA 198 SUB. 28 APPARTAMENTO PIANO TERZO
Napoli sez. San Lorenzo – Vico dei Maiorani civ. 41

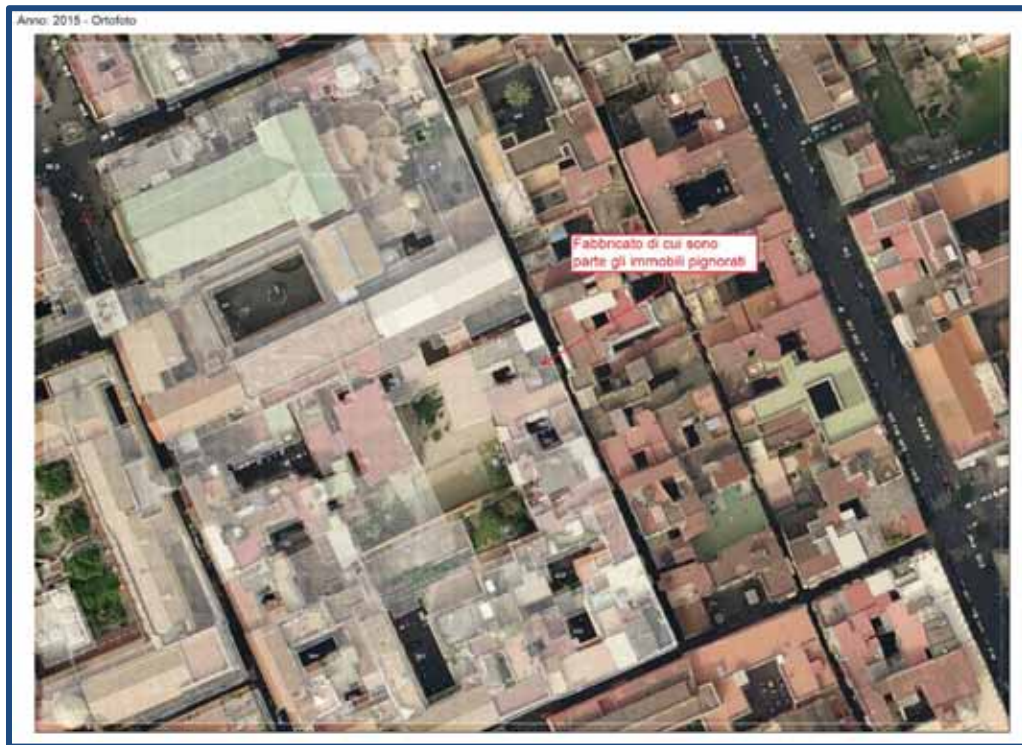
Figura 1: *Grafico di sovrapposizione dell'ortofoto con la mappa catastale relativa al fabbricato di cui sono parte gli immobili pignorati*

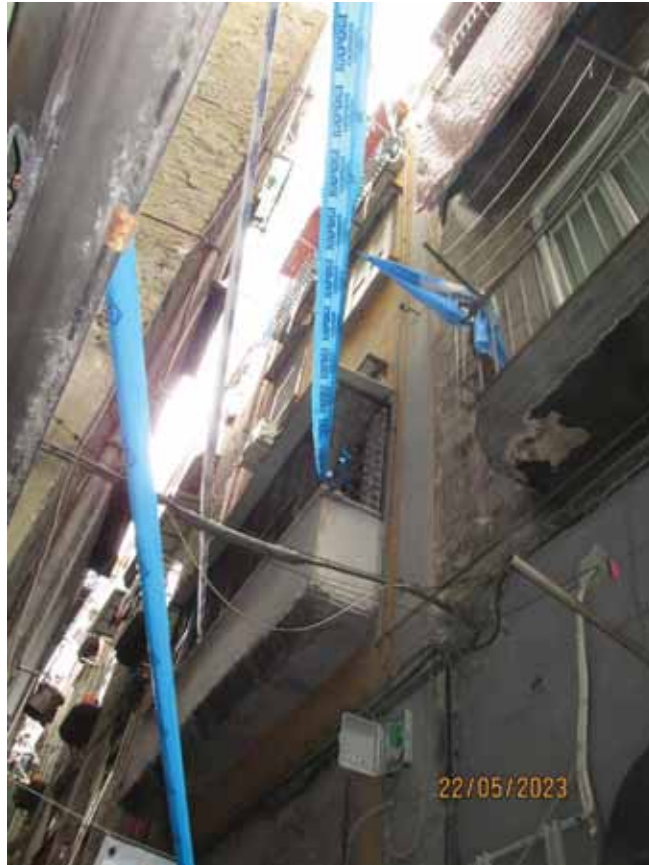
Fotografia 9 – Vista fabbricato da Vico Maiorani.

elementi verticali in pietra di tufo di diversi spessori, con orizzontamenti intermedi formati in parte da solai in ferro e tavelloni, volte in muratura ed archi portanti, anch’essi in muratura, di varie dimensioni e forme; le pareti esterne del fabbricato sono rivestite con intonaci ordinari e tinteggiati con pittura al quarzo; la copertura è costituita da terrazzo piano, il tutto in un discreto stato di conservazione e manutenzione generale (*Foto n. 9*).

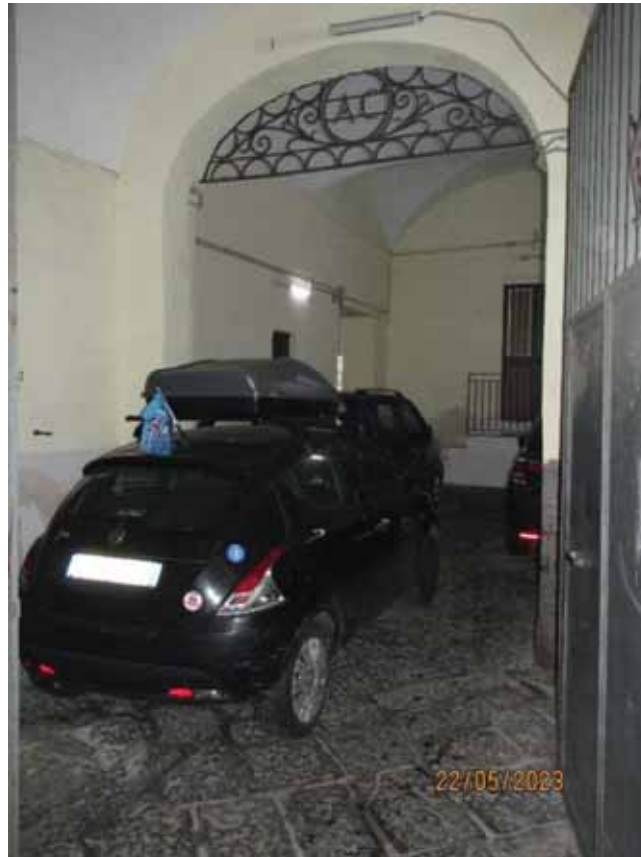
Fotografia 11 – L’ingresso principale immette in un androne coperto con soffitto costituito da una struttura a “botte” interamente intonacato e tinteggiato con pittura al quarzo; le pareti dell’androne sono rivestite con intonaci ordinari e tinteggiate con pittura al quarzo; la pavimentazione dell’androne è interamente costituita da basolato pesante in piperno.

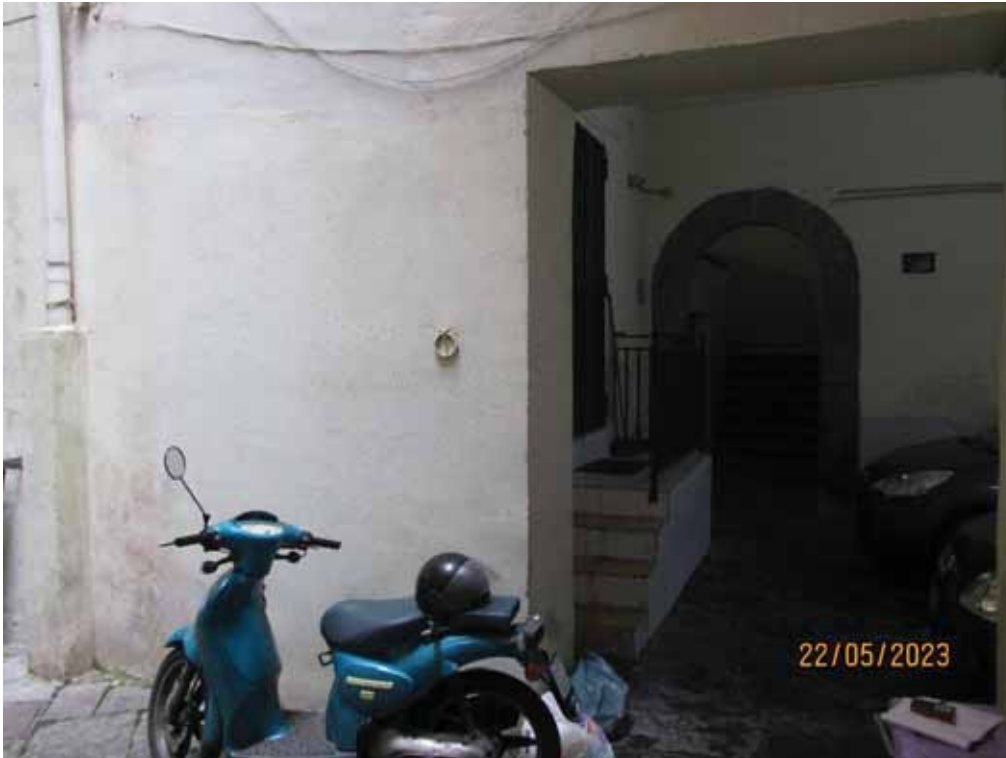
Fotografia 15 – Il cortile condominiale risulta scoperto per consentire l'accesso di luce naturale, è interamente pavimentato con basoli pesanti in piperno e presenta i prospetti del fabbricato rivestiti con intonaci ordinari tinteggiati con pittura al quarzo. Il cortile viene utilizzato come parcheggio per motocicli e consente l'accesso al Deposito pignorato distinto al Sub. 35.

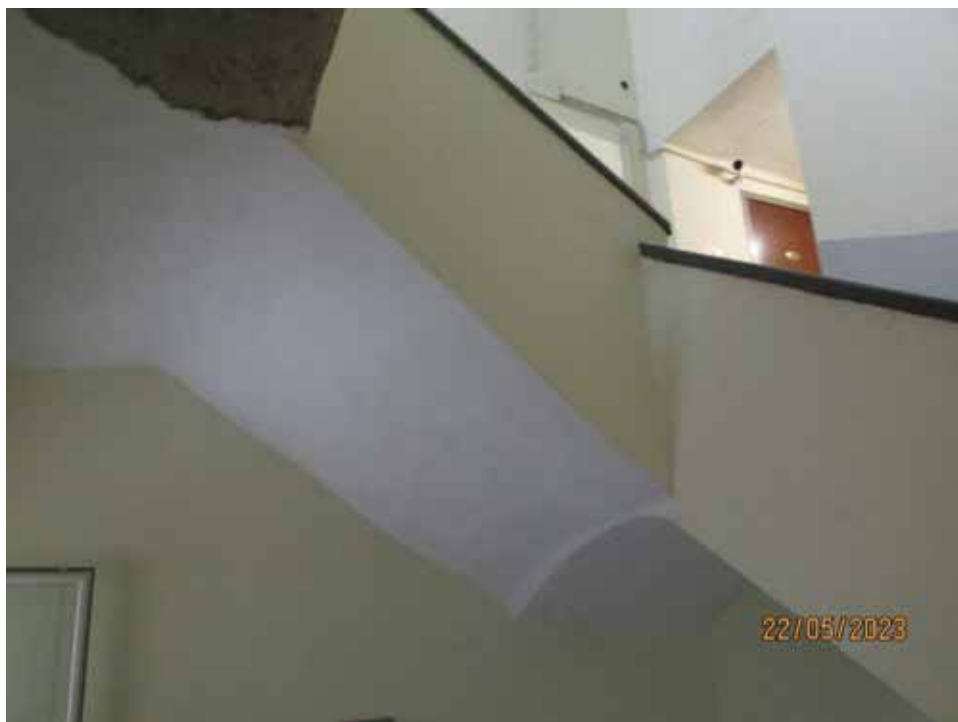
Fotografia 17 – La struttura della scala è costituita in muratura portante protetta esternamente da un muretto sprovvisto di corrimano.

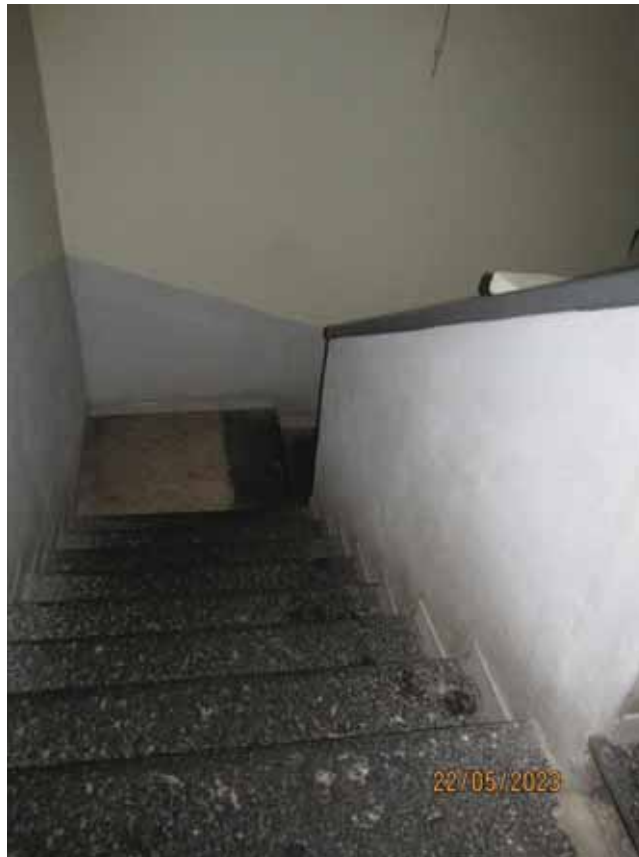
Fotografia 18 – Le pedate fino al secondo ballatoio sono rivestite con lastre in piperno vesuviano.

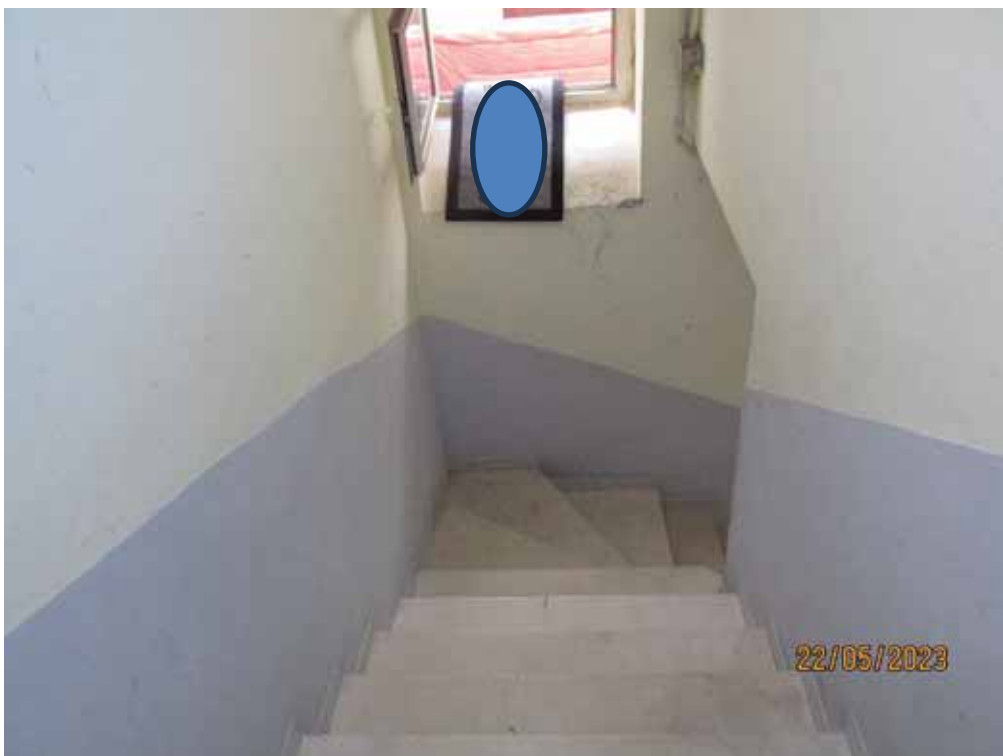
Fotografia 19 – Le pedate fino dal secondo ballatoio in avanti, sono rivestite con lastre in marmo; le pareti del vano scala sono rivestite con intonaci ordinari a finitura liscia e tinteggiate con pittura al quarzo.

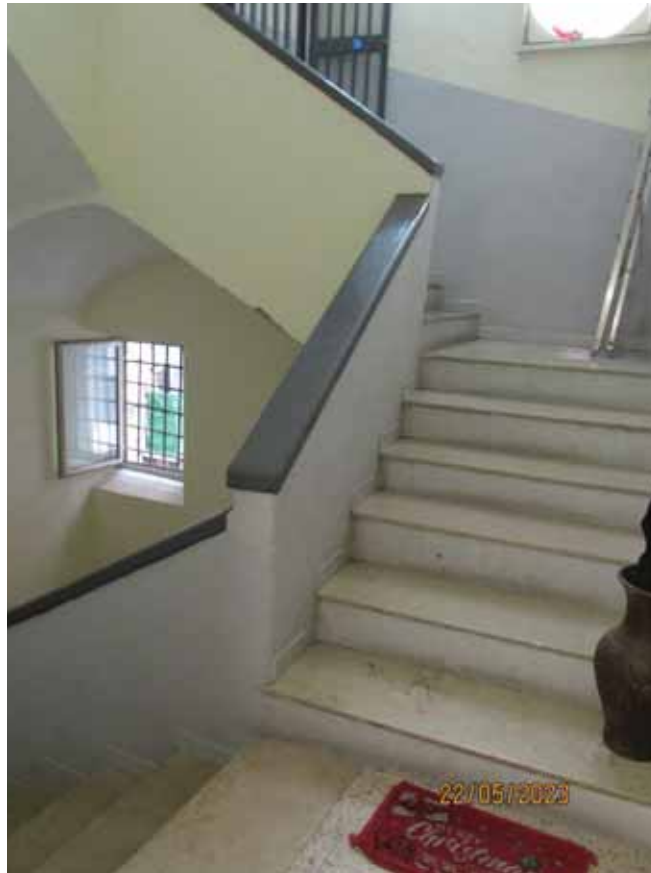
Fotografia 20 – Il vano scala è dotato di finestre protette esternamente da grate in ferro e internamente da serramenti in alluminio con vetrate, per garantire il riciclo dell'aria e l'ingresso di luce naturale.

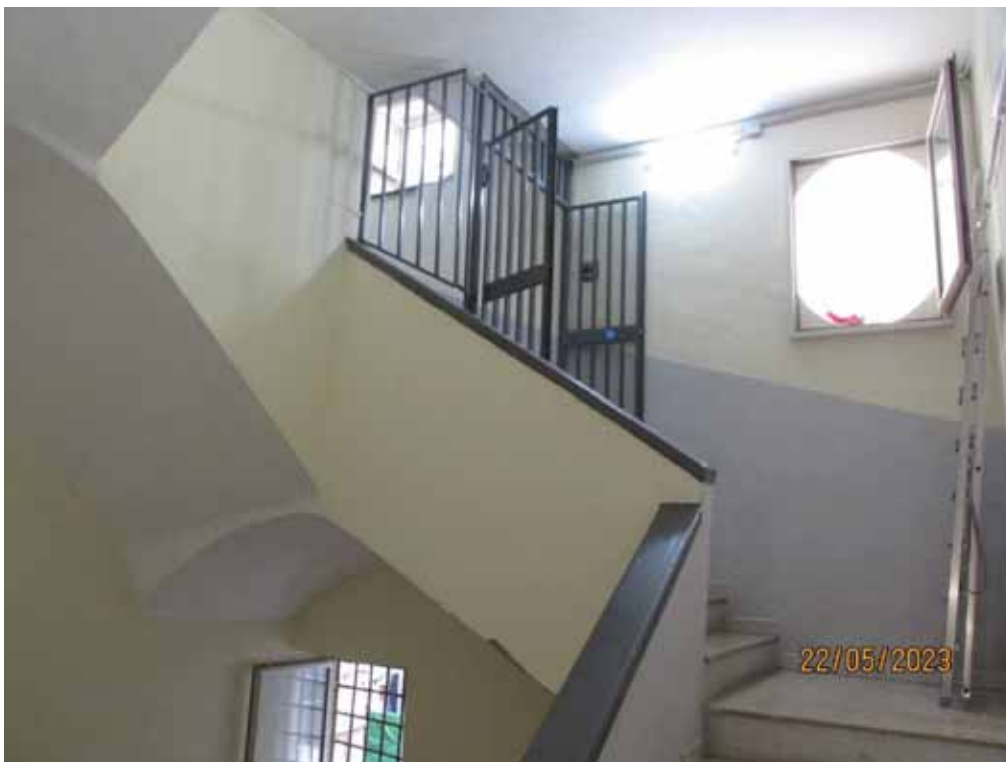
Fotografia 21 – Poco prima di raggiungere il terzo piano, in prossimità del penultimo ballatoio della scala condominiale è installato un cancello costituito da una struttura con grate in ferro munita di serramento a due ante.

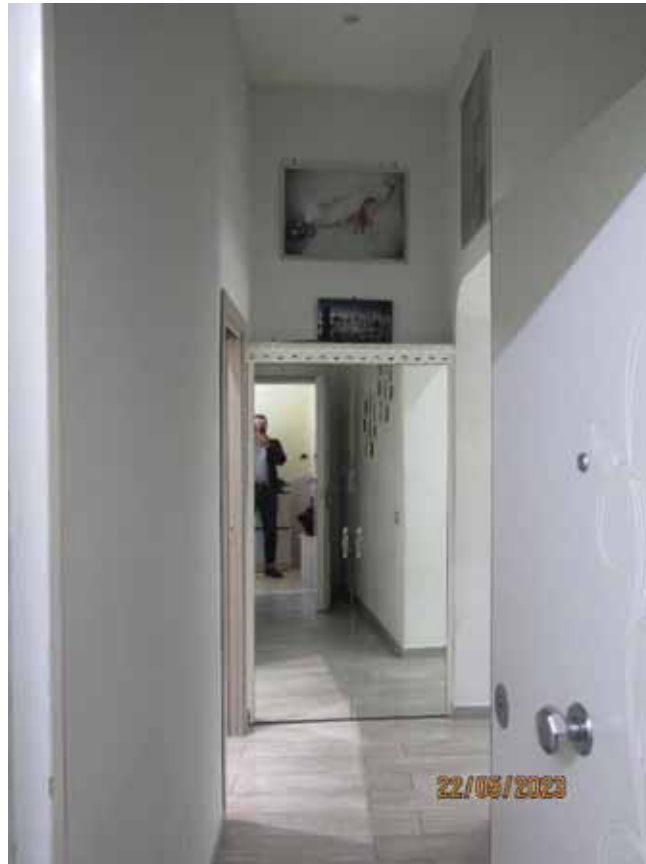
Fotografia 26 – Ingresso: La pavimentazione è costituita per tutta la sua superficie da piastrelle in gres porcellanato; le pareti sono rivestite con intonaci ordinari a finitura liscia e tinteggiate con pittura lavabile; il soffitto è rivestito anch’esso con intonaci ordinari a finitura liscia, tinteggiato con pittura a tempera.

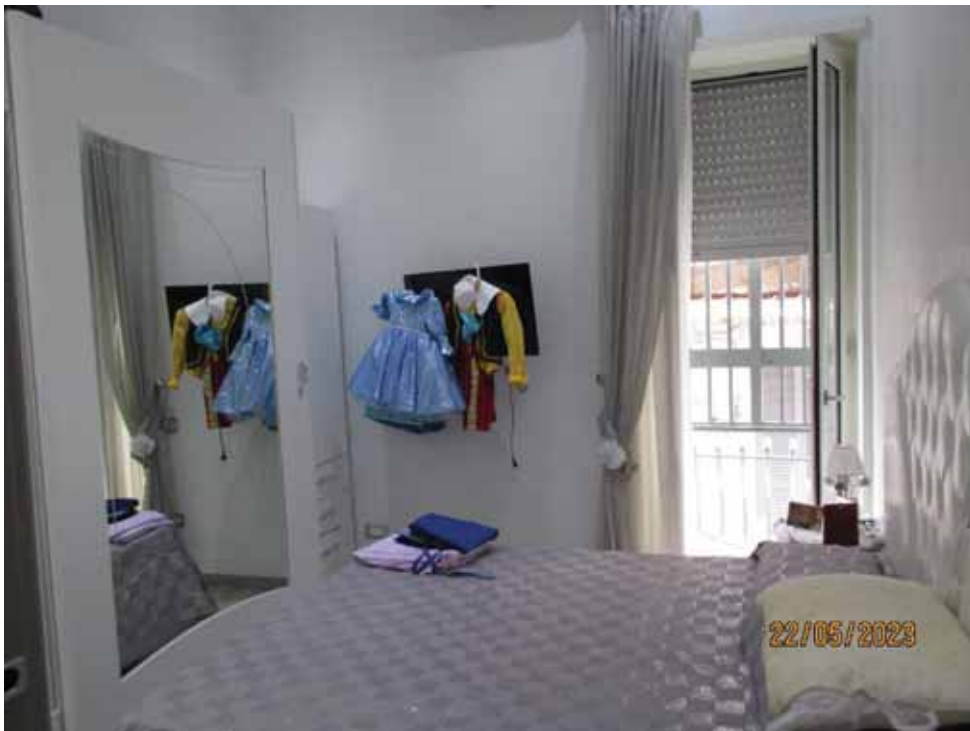
Fotografia 28 – Vano 1: La pavimentazione è costituita da piastrelle in gres porcellanato; le pareti sono rivestite con intonaci ordinari a finitura liscia e tinteggiate con pittura lavabile; il soffitto è rivestito anch’esso con intonaci ordinari a finitura liscia, tinteggiato con pittura a tempera.

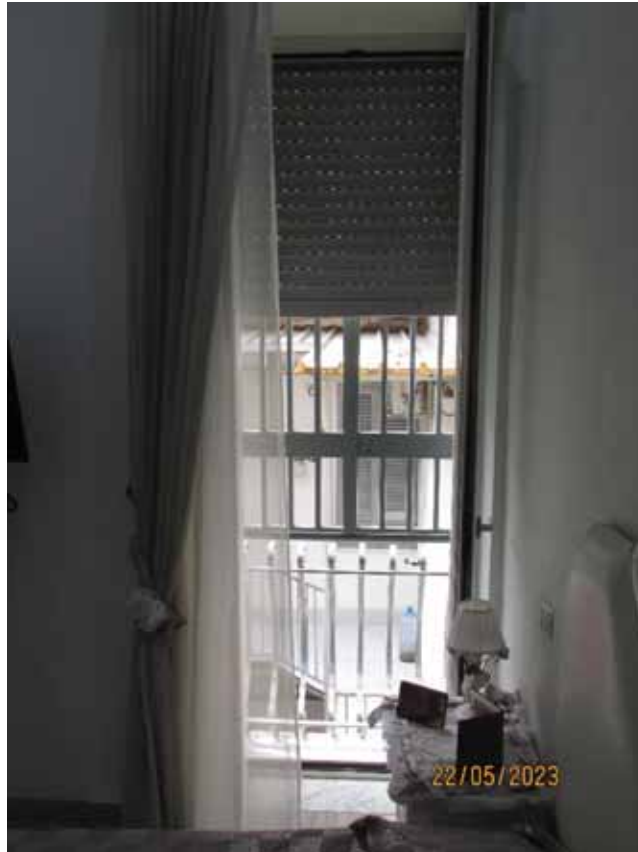
Fotografia 29 – Vano 1: L’ambiente è dotato di una porta-finestra con oggetto alla “romana” da cui prende aria e luce, protetta esternamente da una inferriata, la stessa affaccia sul cortile condominiale del fabbricato del civico 43, l’apertura è munita di infisso in alluminio con vetri camera.

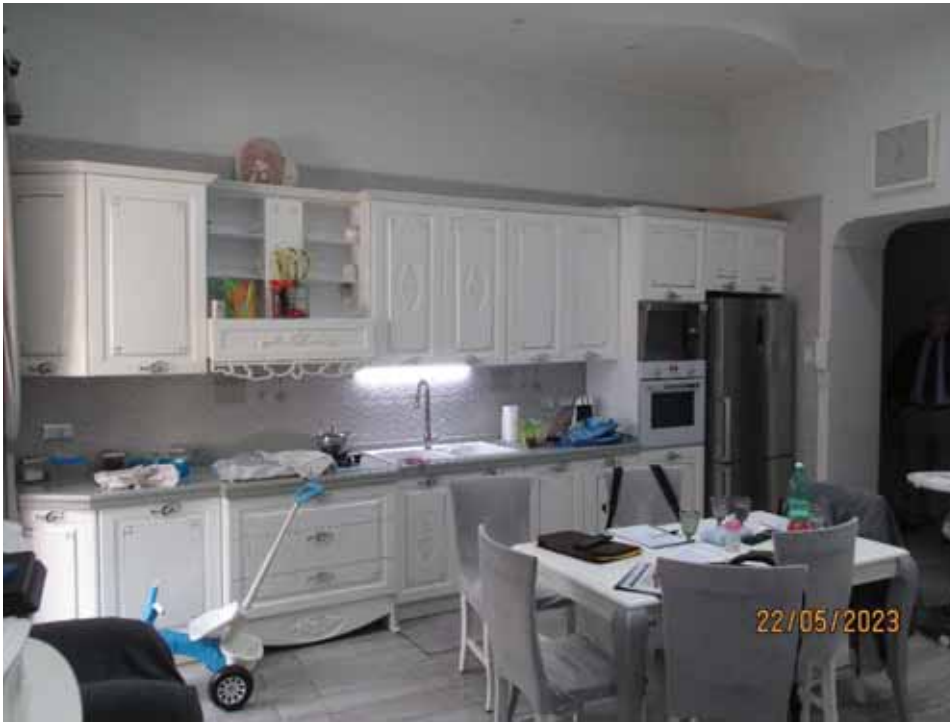
Fotografia 32 – Cucina/Soggiorno: lungo una parete è sistemato l'angolo cottura, rivestito con piastrelle di ceramica smaltata. Il soffitto dell'intero ambiente è rivestito con intonaci ordinari a finitura liscia, tinteggiato con pittura a tempera, ad eccezione della zona sovrastante l'angolo cottura che presenta una controsoffittatura in cartongesso munita di faretti.

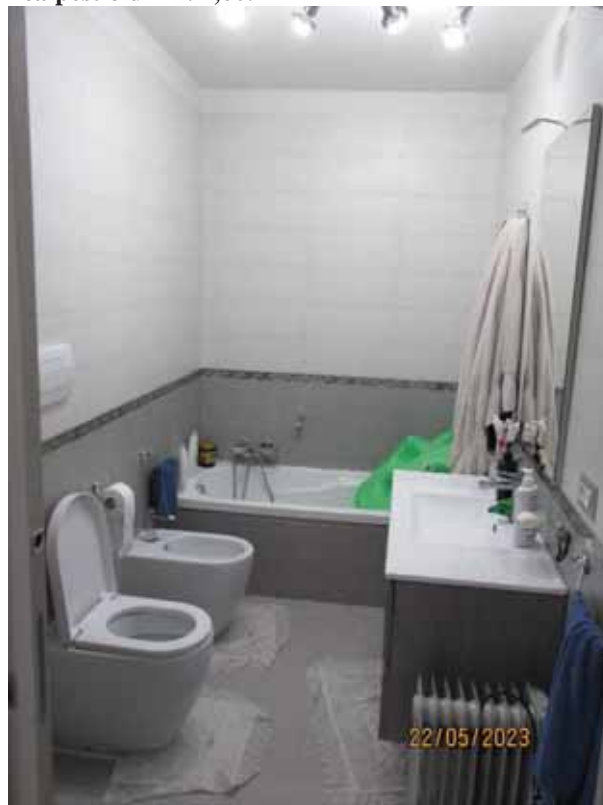
Fotografia 34 – *Bagno 1*: L’ambiente è dotato di tazza igienica, lavabo, bidet e vasca da bagno. La pavimentazione è costituita per tutta la sua superficie da piastrelle in ceramica smaltata; le pareti sono rivestite con piastrelle di ceramica smaltata fino ad un’altezza di ml 2,50 dal piano di calpestio, mentre la restante parte risulta rivestita con intonaci ordinari a finitura liscia tinteggiate con pittura lavabile.

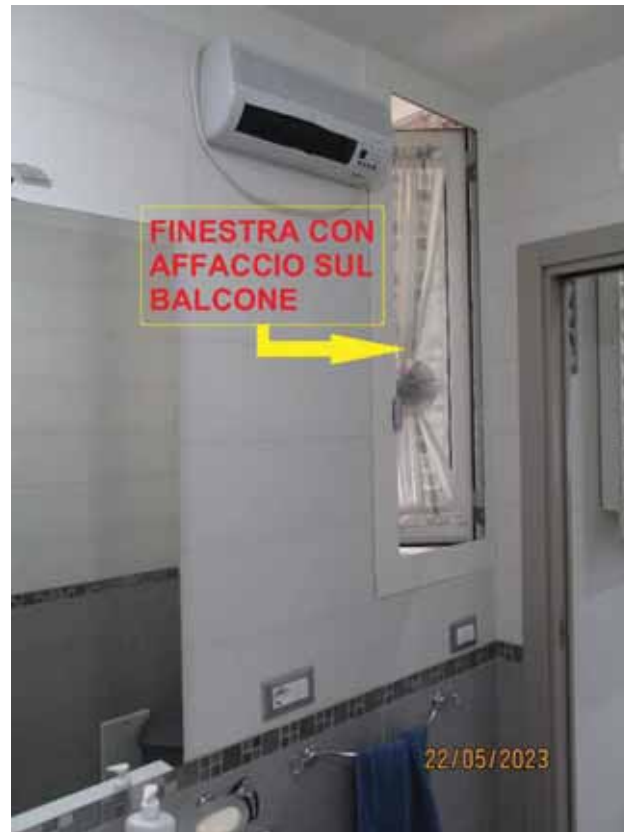
Fotografia 35 – Bagno 1: Il soffitto è costituito da un’orditura metallica rivestita con pannelli in cartongesso tinteggiati con pittura traspirante su cui è stato ricavato un “ripostiglio in quota” accessibile dalla “Cucina/Soggiorno”. L’ambiente dispone di una finestra con affaccio sul “Balcone” annesso all’appartamento.

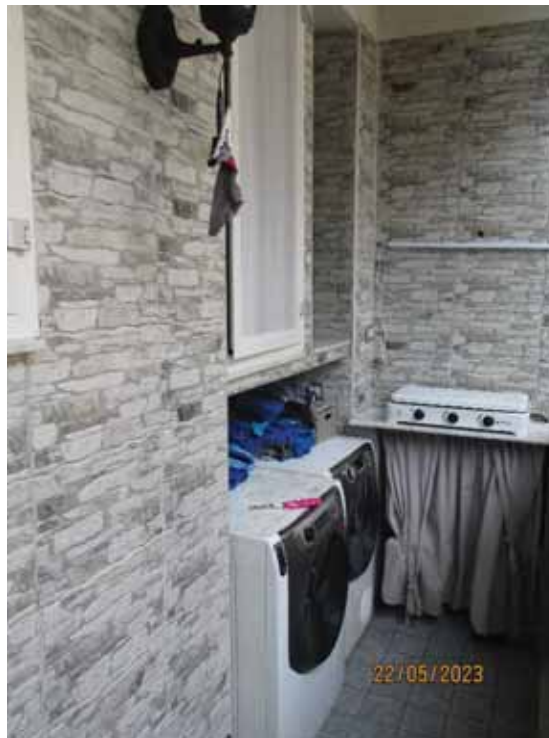
Fotografia 37 – Balcone: La parete è rivestita con piastrelle in finta pietra su cui è stato ricavato un piccolo ripostiglio chiuso da un’anta in alluminio, inoltre risulta installato un attacco di acqua e scarico a servizio di una lavabiancheria, oltre ad un punto di attacco gas per l’alimentazione di un piccolo fornellino.

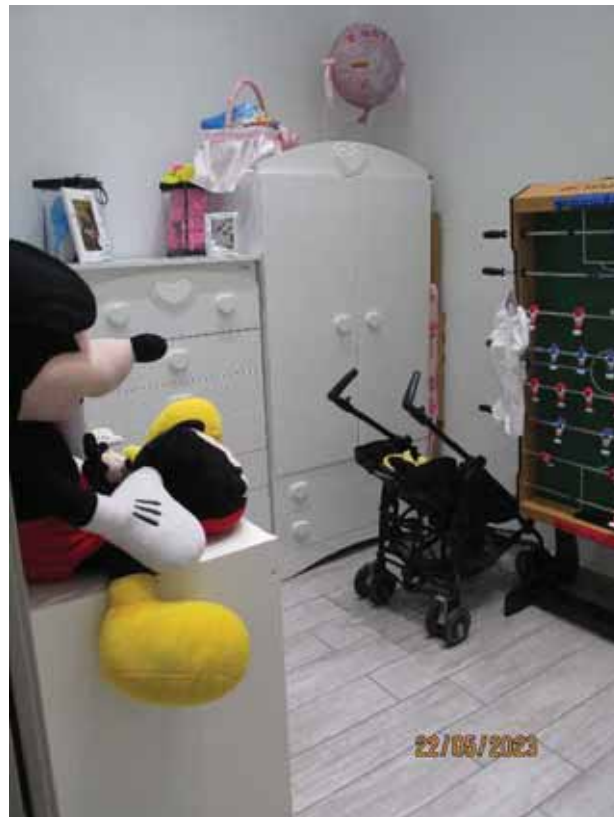
Fotografia 40 – Vano 2: La pavimentazione è costituita da piastrelle in gres porcellanato; le pareti rivestite con intonaci ordinari a finitura liscia e tinteggiate con pittura lavabile; il soffitto rivestito con intonaci ordinari a finitura liscia e tinteggiato con pittura a tempera. L’ambiente non dispone di finestre verso l’esterno.

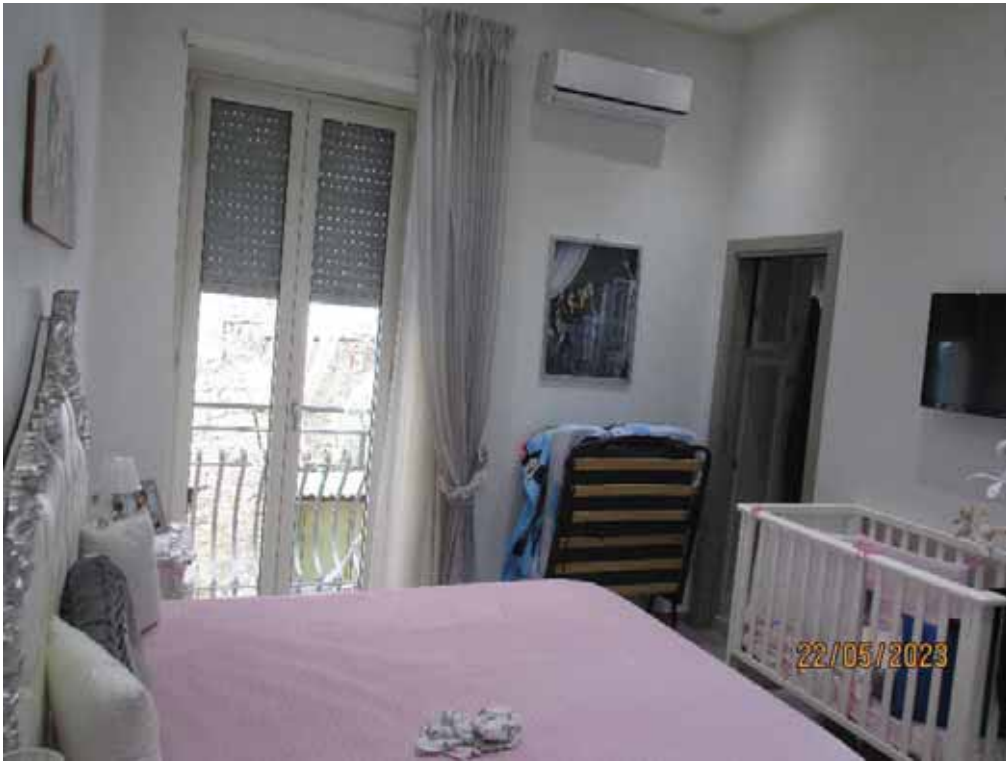
Fotografia 42 – Vano 3: L’ambiente è dotato di una porta-finestra con aggetto alla “romana” da cui prende aria e luce, è protetto esternamente da una ringhiera in ferro ed internamente di infisso in alluminio con vetri camera, la finestra affaccia su Vico dei Maiorani.

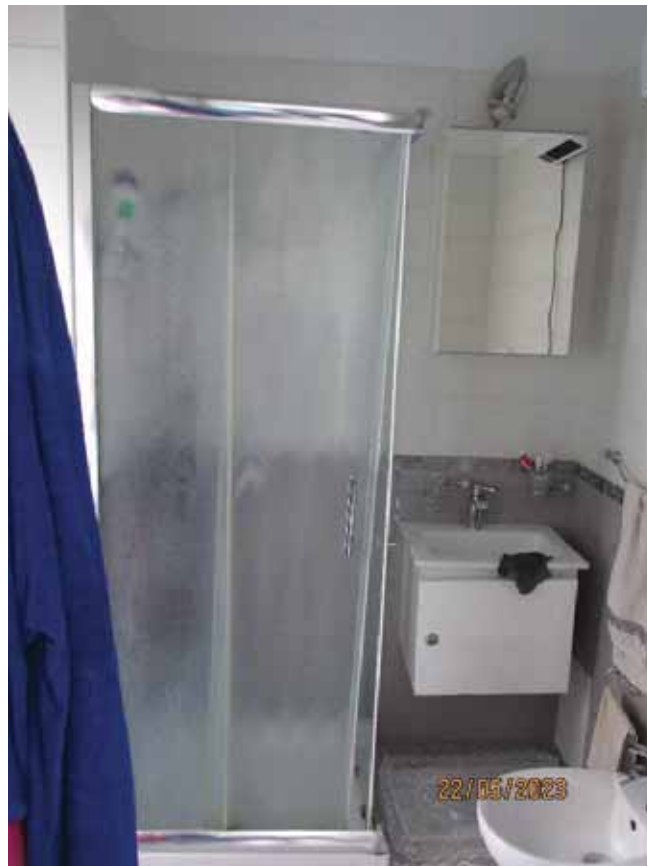
Fotografia 45 – Bagno 2: Vi si accede dal “Vano 3”, occupa una superficie utile netta pari a mq. 2,70 ed un’altezza dal piano di calpestio di ml. 3,60. L’ambiente è dotato di tazza igienica, lavabo, bidet e cabina doccia. La pavimentazione è costituita per tutta la sua superficie da piastrelle in ceramica smaltata; le pareti sono rivestite con piastrelle di ceramica smaltata fino ad un’altezza di circa ml 2,20 dal piano di calpestio, mentre la restante parte risulta rivestita con intonaci ordinari a finitura liscia tinteggiate con pittura lavabile.

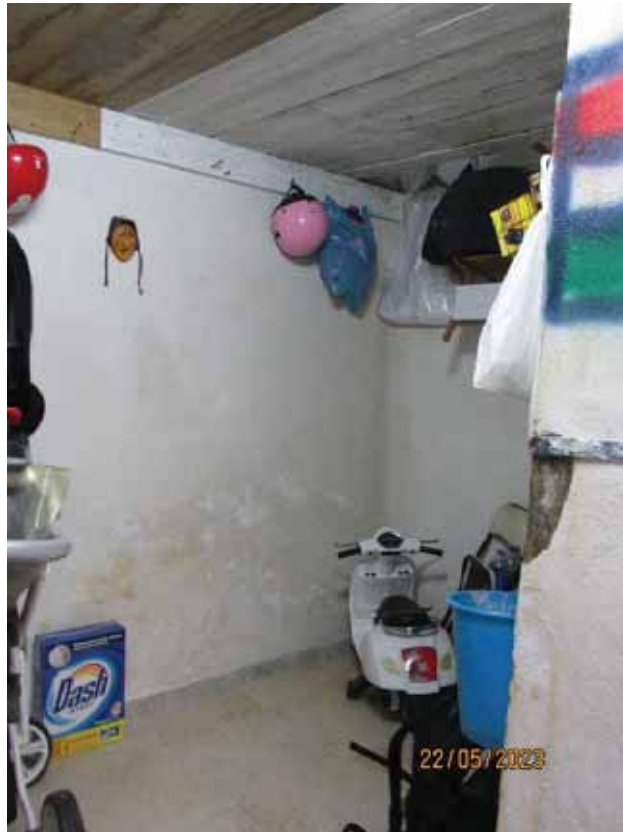
Fotografia 49 – Locale Deposito: le pareti sono rivestite da intonaci ordinari a finitura liscia e tinteggiate con pittura lavabile; il soffitto del solaio si presenta a botte e risulta interamente rivestito con intonaci ordinari e tinteggiato con pittura a tempera.

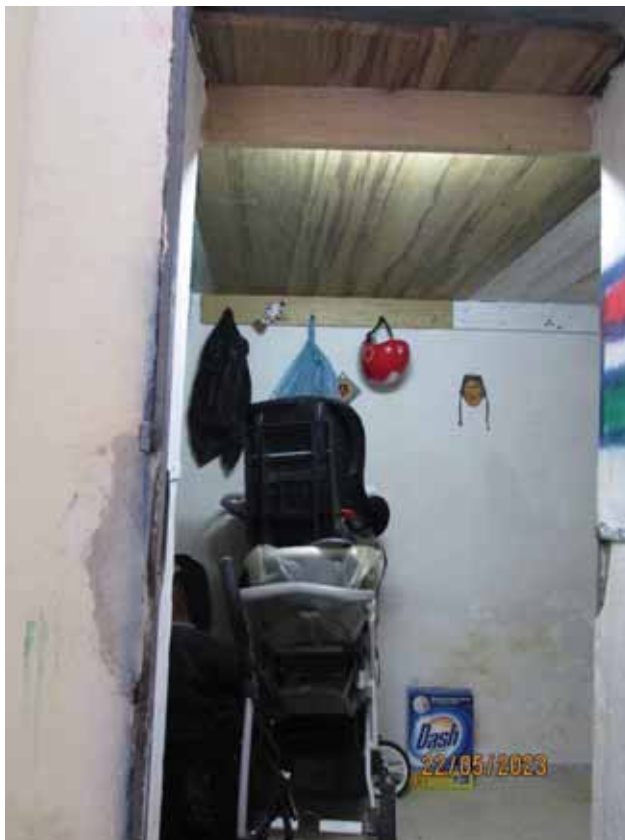
Fotografia 50 – Locale Deposito: Il locale dispone di un soppalco in legno.

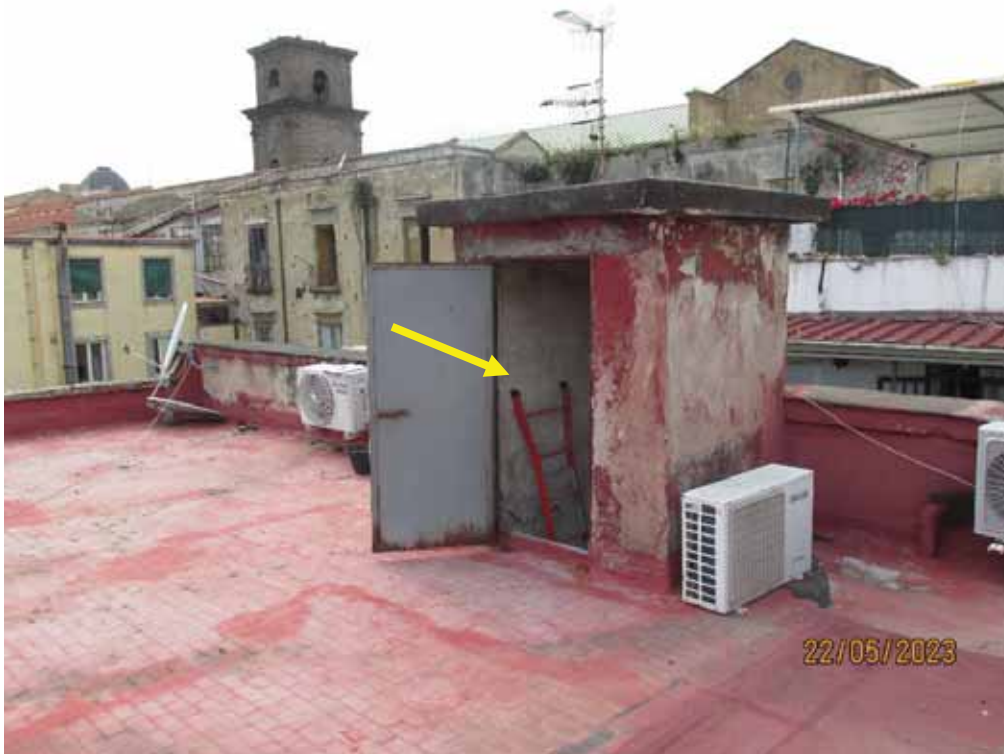
Fotografia 55 – Lastrico Solare: il torrino in muratura è dotato di due serramenti in ferro di protezione, uno installato alla base, quindi sul ballatoio, e l'altro installato al vertice, quindi sul terrazzo.

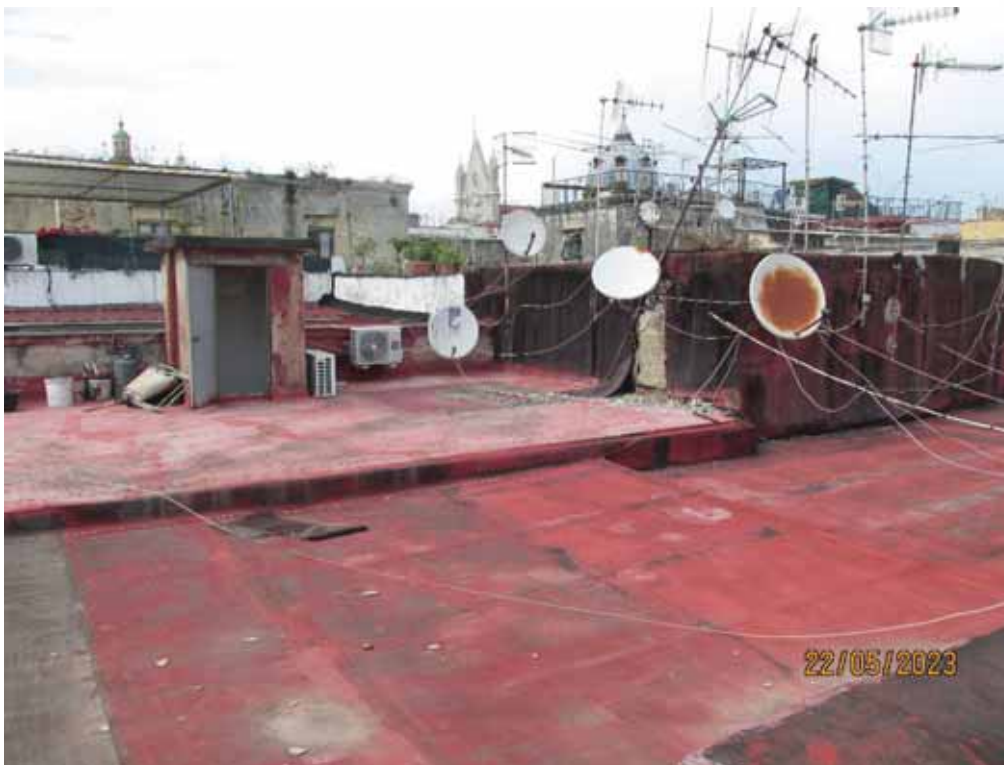
Fotografia 56 – Lastrico Solare: Il Lastrico Solare occupa una superficie utile calpestabile pari a mq. 76,64 e risulta interamente pavimentato con guaina bituminosa, tinteggiata con vernice acrilica protettiva.

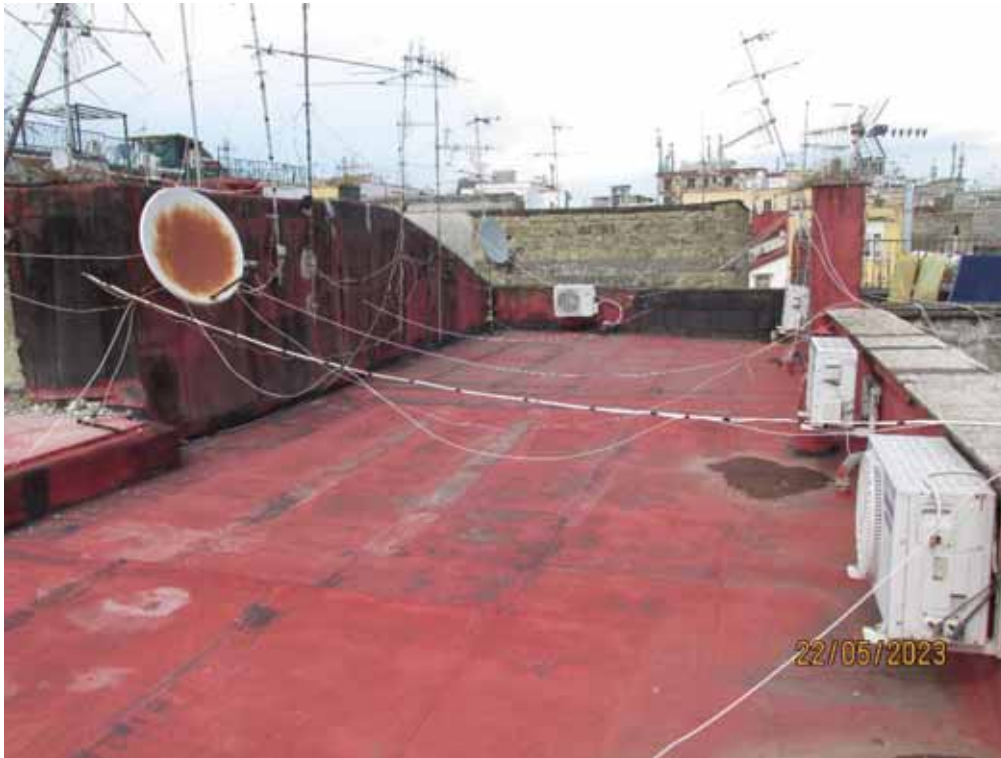
Fotografia 57 – Lastrico Solare: Sui confini esterni sono presenti muretti di diverse altezze che fanno da recinzione verso il vuoto e sono utilizzati per sorreggere antenne e pompe di calore a servizio delle unità immobiliari che insistono nel fabbricato; infatti, sul Lastrico Solare ci sono numerosi cavi in attraversamenti aereo.
