PERIZIA TECNICA ESTIMATIVA – TRIBUNALE DI SASSARI

ALLEGATO D – STIMA IMMOBILIARE

Tribunale di Sassari – Sezione Fallimentare
Fallimento *****
Fallimento N.7/2023
GENNAIO 2026

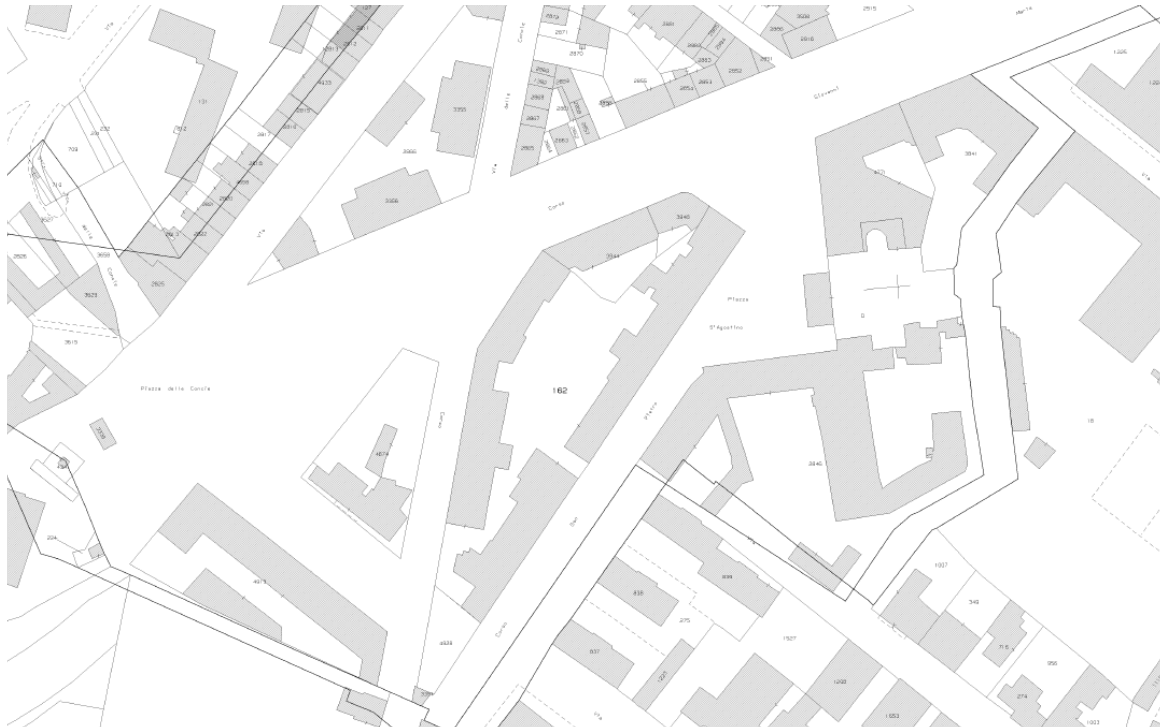
Il seguente stralcio della mappa catastale riguarda lo stato attuale, ovvero la situazione rilevabile da un’ispezione effettuata al giorno d’oggi. Si verifica il fatto che l’intera proprietà del complesso edilizio è riconducibile ad un’unica particella catastale che include tutti i quattro fabbricati di cui alle pagine precedenti ed il cortile interno.

Nel seguito lo scrivente riporta uno stralcio catastale dell’area interessata dal presente approfondimento, riguardante il complesso edilizio principale di Sassari, piazza Sant’Agostino 1, con accesso carrabile dalla via Padre Taddei. Lo stralcio di seguito riportato riguarda l’attualità.

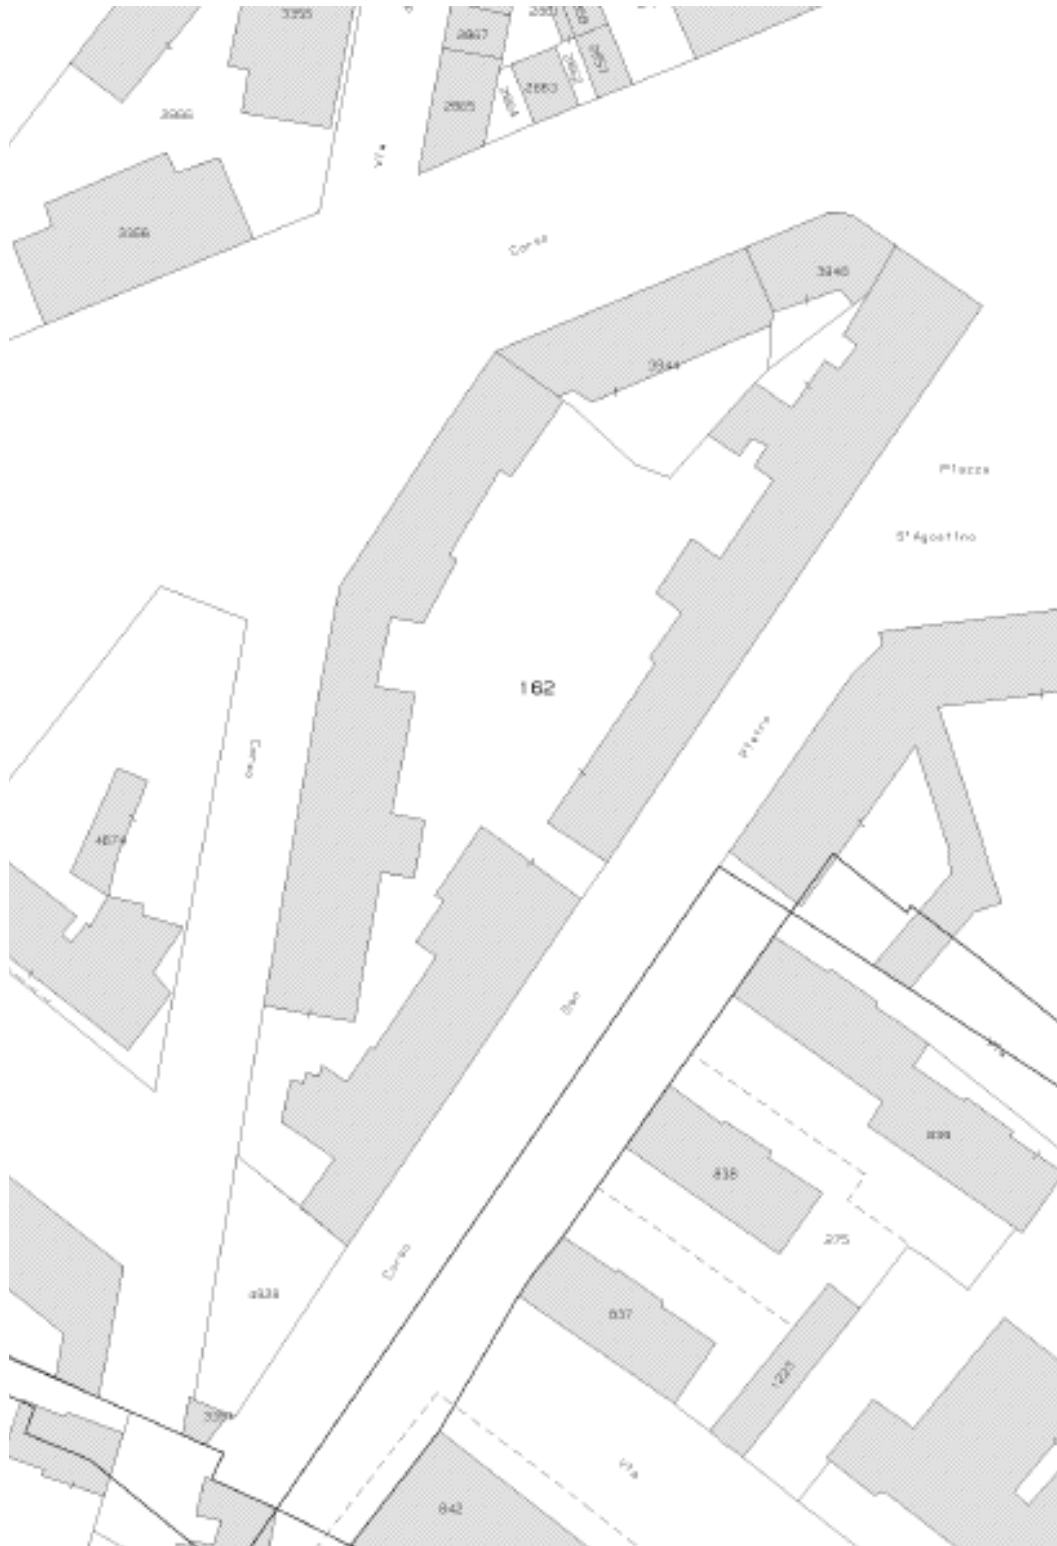
Alla pagina seguente, invece, lo scrivente riporta un ingrandimento della stessa immagine catastale sopra riportata e riguardante il solo isolato oggetto del presente studio. Lo scrivente anticipa sin da subito il fatto che il mappale 162 presenta una consistenza catastale assai maggiore rispetto a quella riportata nell'inventario delle terre civiche.

Tale circostanza, all'interno delle analisi svolte, ha sin da subito obbligato a dei ben precisi ragionamenti, anche alla luce di ciò che è oggi osservabile sui luoghi e ciò che è stato nei decenni trascorsi. Tale dinamica ha portato alla definizione del complesso edilizio attuale ma ha costretto agli approfondimenti svolti, finalizzati alla precisa perimetrazione del vincolo, evidentemente non riguardante l'intero mappale 162.

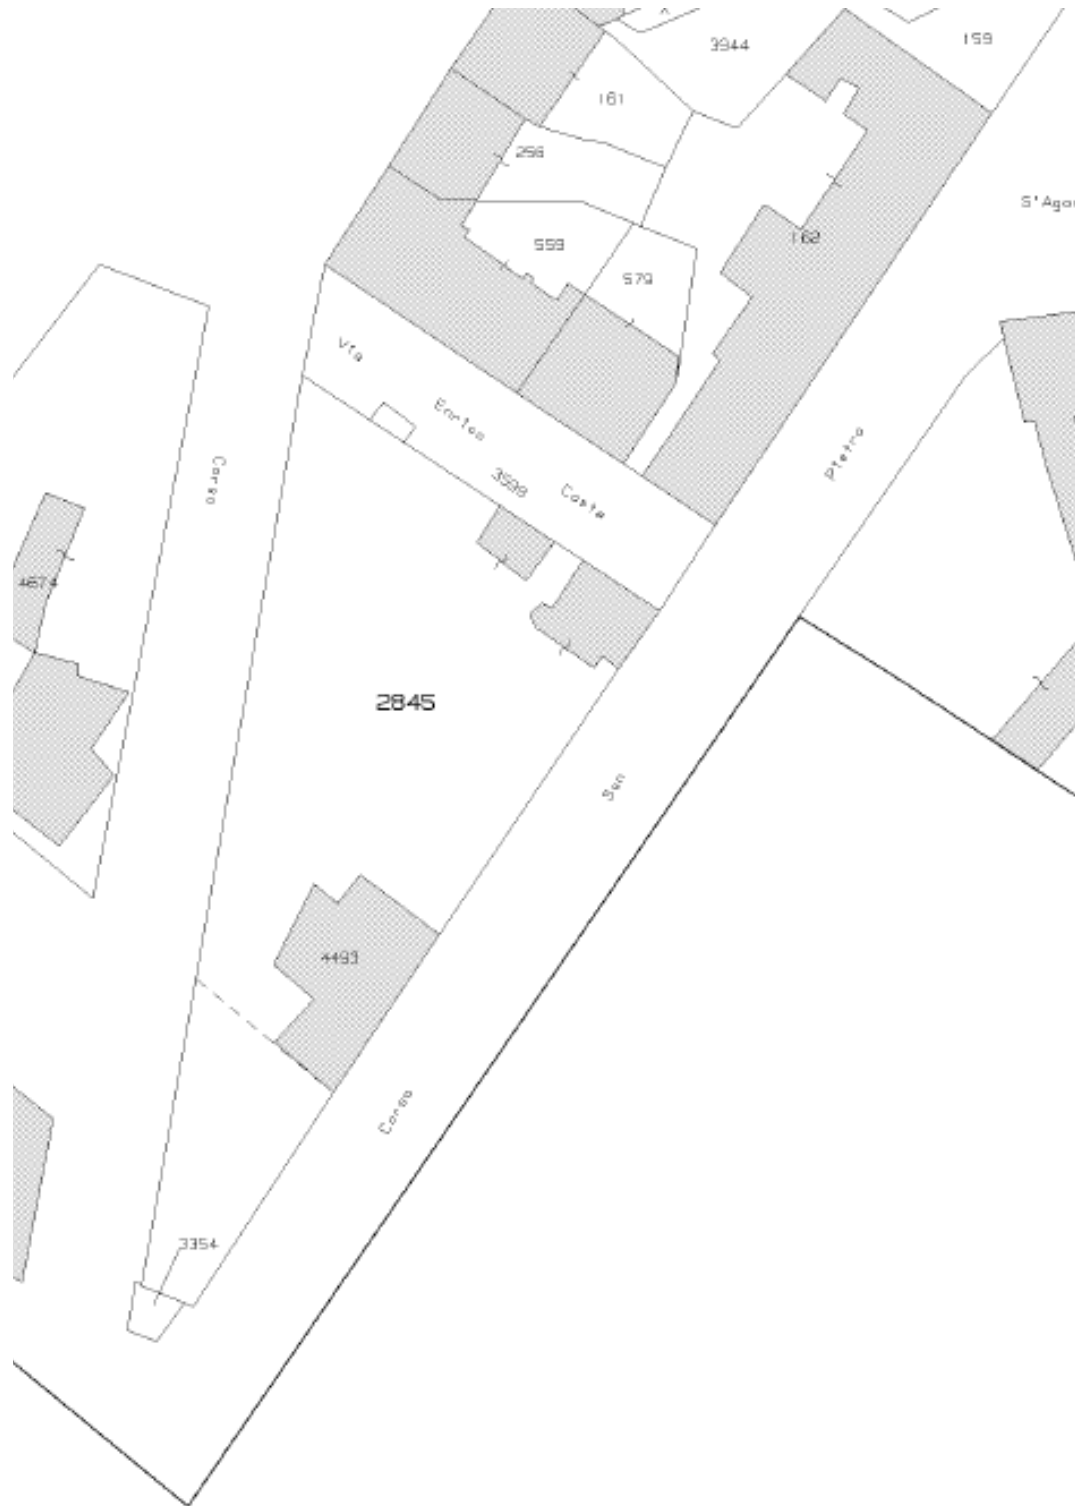
Alla pagina seguente, invece, lo scrivente riporta un ingrandimento della stessa immagine catastale sopra riportata e riguardante il solo isolato oggetto della sopra citata nota tecnica. Lo scrivente anticipa sin da subito il fatto che il mappale 2845, ora soppresso ed accorpato al mappale 162, presentava una consistenza catastale assai minore rispetto a quella dello stesso mappale 162. La consistenza che all'epoca veniva riportata nell'inventario delle terre civiche riguardava, dunque, unicamente una parte dell'intero complesso edilizio.

In considerazione dell'inventario delle terre civiche della R.A.S. unicamente la parte in precedenza occupata dal mappale 2845 presentava il vincolo individuato.
