TRIBUNALE ORDINARIO DI FOGGIA
ESECUZIONI IMMOBILIARI

RELAZIONE TECNICA DI STIMA

Procedimento di Esecuzione Immobiliare

n. 174/2024 R.G.Es.

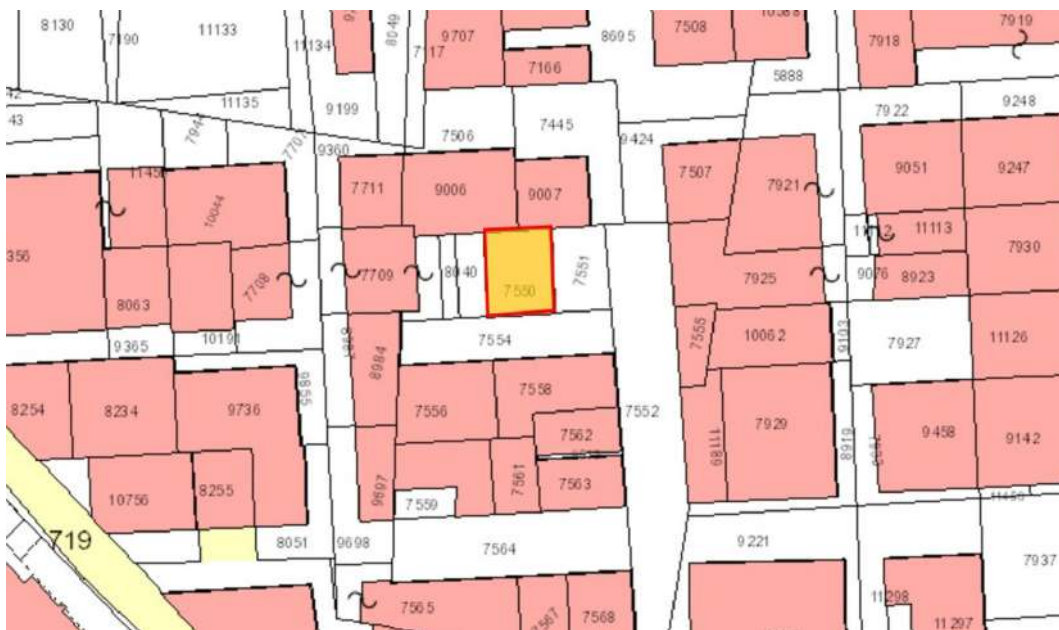
Figura 1. Stralcio del foglio di mappa con indicazione del fabbricato in cui è inserito il bene (particella n° 7550 del foglio 31).

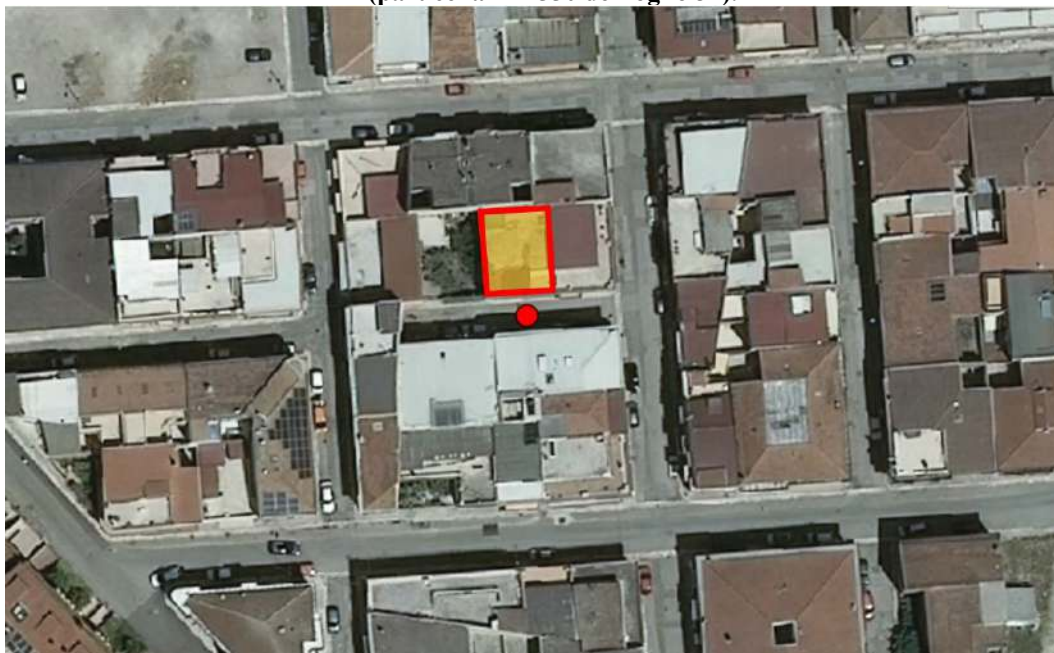
Figura 2. Fotografia aereo-planimetrica del fabbricato in cui è inserito il bene.

Al fine di individuare e localizzare il fabbricato in cui è inserito il cespite oggetto di pignoramento lo scrivente ha predisposto un elaborato grafico in scala, posto in allegato n° 8, recante la sovrapposizione tra la vigente mappa catastale e l'ortofoto scaricata dal sito ufficiale della Regione Puglia SIT (vd. figure n° 1 e n° 2).

relative pertinenze esterne di proprietà altrui su due lati, salvo altri e migliori confini (vd. figure n° 1 e n° 2, e allegati n° 9 e n° 10).

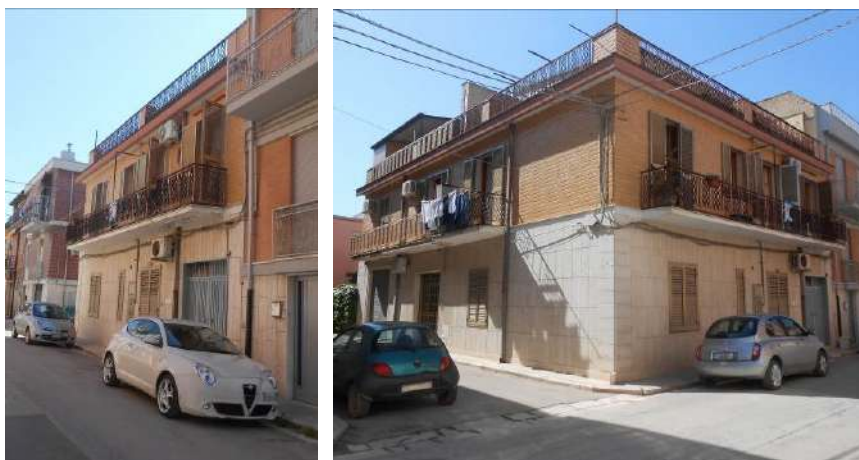
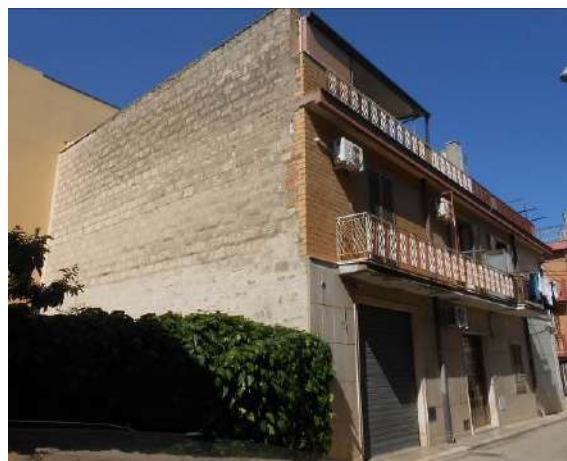
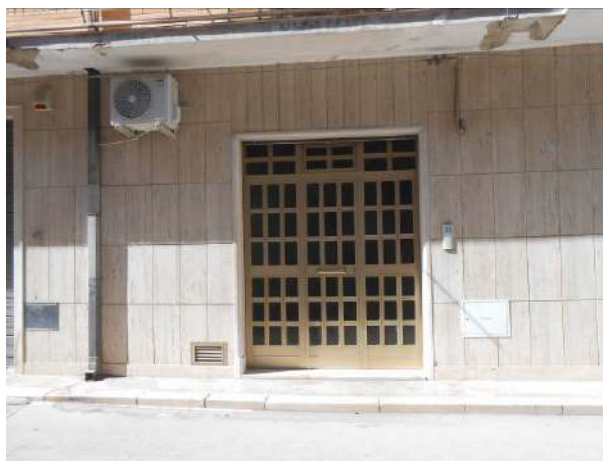
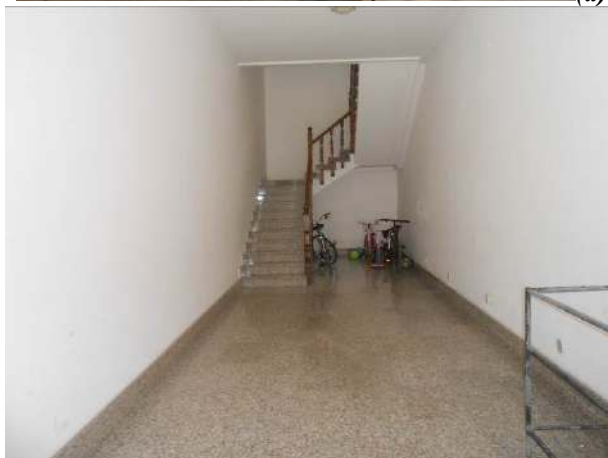
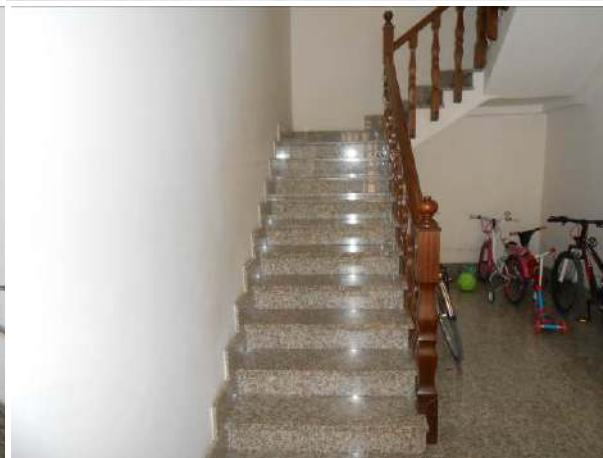
Il suddetto stabile ha forma in pianta rettangolare, struttura portante mista con pilastri in cemento armato e muratura portante di tufo, e solai d'interpiano in latero-cemento. Le tramezzature interne sono in laterizio, la copertura è piana in parte a terrazzo praticabile. L'intero corpo di fabbrica ospita complessivamente 5 unità immobiliari: 3 a pianterreno adibite a deposito/autorimessa e abitazione, e 2 al primo e secondo piano ad uso abitativo. La facciata del fabbricato risulta rivestita al piano terra con lastre di pietra naturale mentre ai piani superiori è realizzata con mattoni faccia a vista. Il parapetto dei balconi e del terrazzo è in metallo verniciato. Il portoncino di accesso al civico 91 è in alluminio anodizzato con inserti in vetro. Non è presente l'ascensore. L'androne e la scalinata comune hanno la pavimentazione e i gradini rivestiti con lastre di granito, mentre le pareti e il soffitto risultano intonacati a civile e tinteggiati con pittura ducotone. La ringhiera e il corrimano della scalinata sono in legno. Lo stato di conservazione e di manutenzione generale dello stabile è mediocre (vd. figura n° 3).

Figura n° 3. Fotografie del fabbricato sito in via Antonio Iannarelli n° 91: facciate principali (a); portoncino di accesso (b); androne e scalinata comune (c).

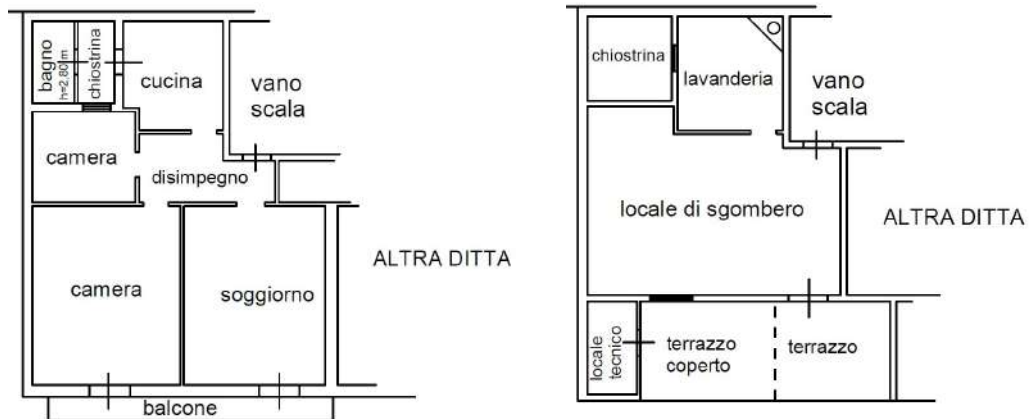
Dal confronto delle planimetrie dell'immobile rilevate in sede di sopralluogo, e riprodotte in scala negli allegati n° 11 e n° 12, con quelle di progetto e catastali emerge che sussiste una differente distribuzione e destinazione degli spazi per la realizzazione del bagno nella chiostrina al primo piano e per la presenza di un locale tecnico sul terrazzo al secondo piano, non previsti nel progetto originario. Un'altra difformità rilevata è la copertura parziale del terrazzo

realizzata con telaio metallico e pannelli di tipo sandwich (vd. figure n° 4 e n° 5).

Figura n° 5. Planimetrie attuali dell'appartamento: primo piano (a); secondo piano (b).

- a) la distribuzione e la destinazione degli spazi è difforme dal progetto per la realizzazione del bagnetto e del locale tecnico, inoltre la copertura parziale del terrazzo non era prevista;
- b) le mensole e la ringhiera del balcone, lo sporto del cornicione e alcune locazioni delle pareti interne della chiostrina e della lavanderia richiedono un intervento di ripristino dei rivestimenti;
- c) nel locale tecnico è presente una vecchia caldaia da rimuovere e dismettere;
- d) l'impianto elettrico non è a norma;
- e) la planimetria catastale non corrisponde allo stato dei luoghi;
- f) non è presente il certificato di abitabilità/agibilità.

Per il cespite staggito sono state riscontrate alcune difformità rispetto all'originario progetto assentito dall'autorità comunale consistenti in una differente distribuzione e destinazione degli spazi per la realizzazione del bagnetto e del locale tecnico, nonché la copertura parziale del terrazzo. La realizzazione di dette opere è stata effettuata senza alcuna autorizzazione da parte delle autorità competenti, pertanto sono da considerarsi difformità edilizie. Tali lavori sono comunque conformi agli strumenti urbanistici generali approvati e alle normative igienico-sanitarie vigenti, e quindi sono suscettibili di sanatoria alla stregua della vigente legislazione previo pagamento di sanzioni amministrative pecuniarie (art. 13 della L. 47/85), e/o verifiche sismiche con relativi adeguamenti, ovvero regolarizzabili in accordo al D.L. n° 69 del 29/5/2024 come convertito in legge n. 105 il 24 luglio 2024.

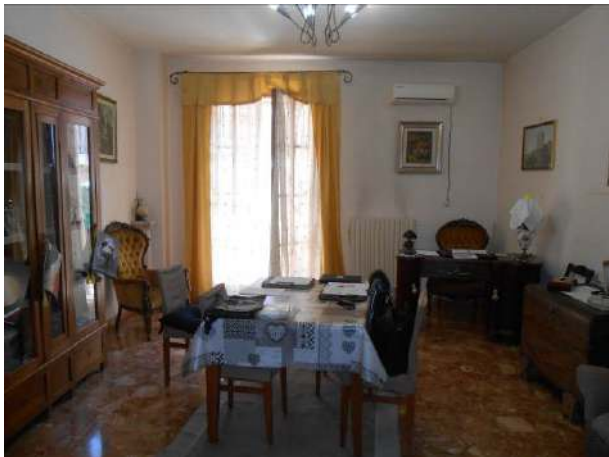
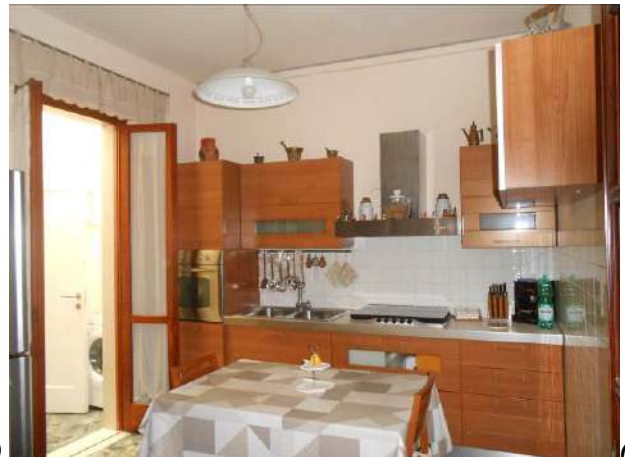
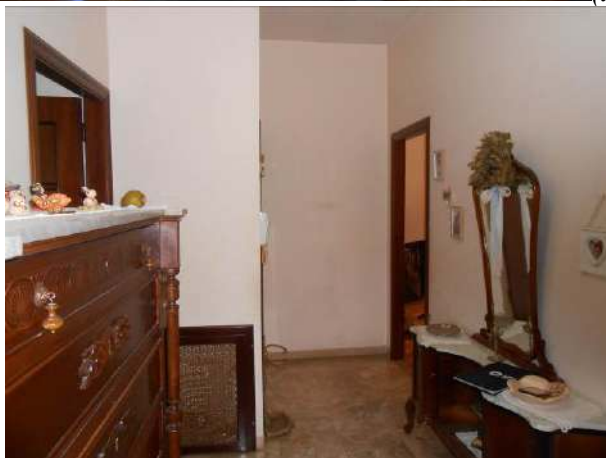
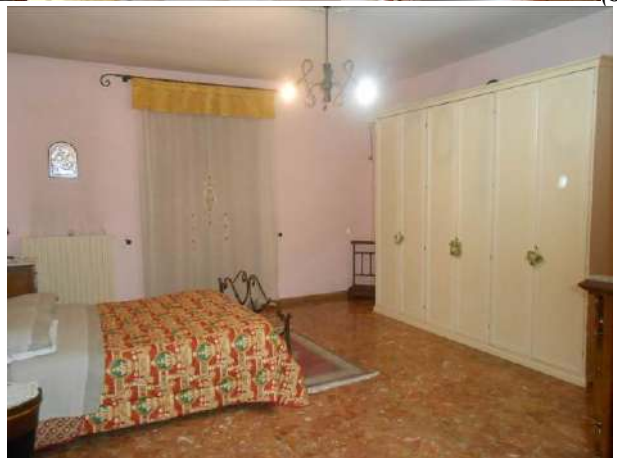
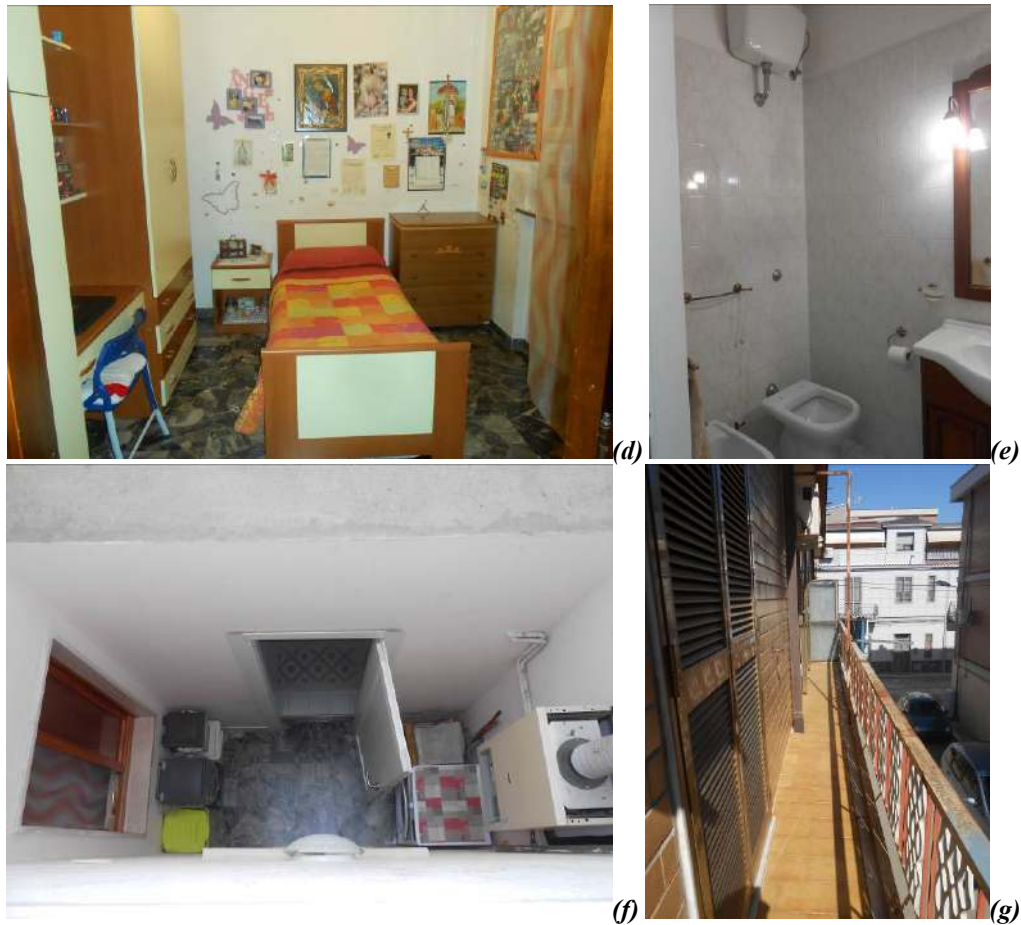
La pavimentazione non è uniforme e risulta prevalentemente realizzata con mattonelle a scaglie di marmo in diverse colorazioni per ogni ambiente. Le pareti sono intonacate a civile e tinteggiate con pittura ducotone. La cucina ha la parete

dell'angolo cottura rivestita con piastrelle di ceramica. Il bagno ha le pareti e la pavimentazione rivestite con piastrelle di ceramica. I sanitari sono in vetro ceramica di tipo commerciale. Gli infissi interni sono realizzati in legno tamburato con maniglie metalliche ad eccezione di quella del bagno che è in materiale plastico. Gli infissi esterni sono in legno con vetro singolo, alcuni dotati di persiana in alluminio. La porta di accesso al primo piano è del tipo blindata. L'abitazione possiede un ampio balcone al primo piano, la cui pavimentazione è realizzata con mattonelle di monocottura per esterni, mentre il relativo parapetto è costituito da una ringhiera in metallo verniciato. Il balcone si presenta in scadente stato di manutenzione con alcune soglie in marmo scollate, la ringhiera da verniciare, e il sottocielo con relativo frontalino della mensola con estesi distacchi di intonaco. La chiostrina risulta coperta superiormente da lastre in policarbonato trasparente, e presenta segni di infiltrazione sul rivestimento delle pareti interne (vd. figura n° 6 e allegato n° 13).

Figura n° 6. Fotografie dell'appartamento al primo piano: soggiorno (a); cucina (b); disimpegno (c); camere (d); bagno (e); chiostrina vista dall'alto (f); balcone (g).

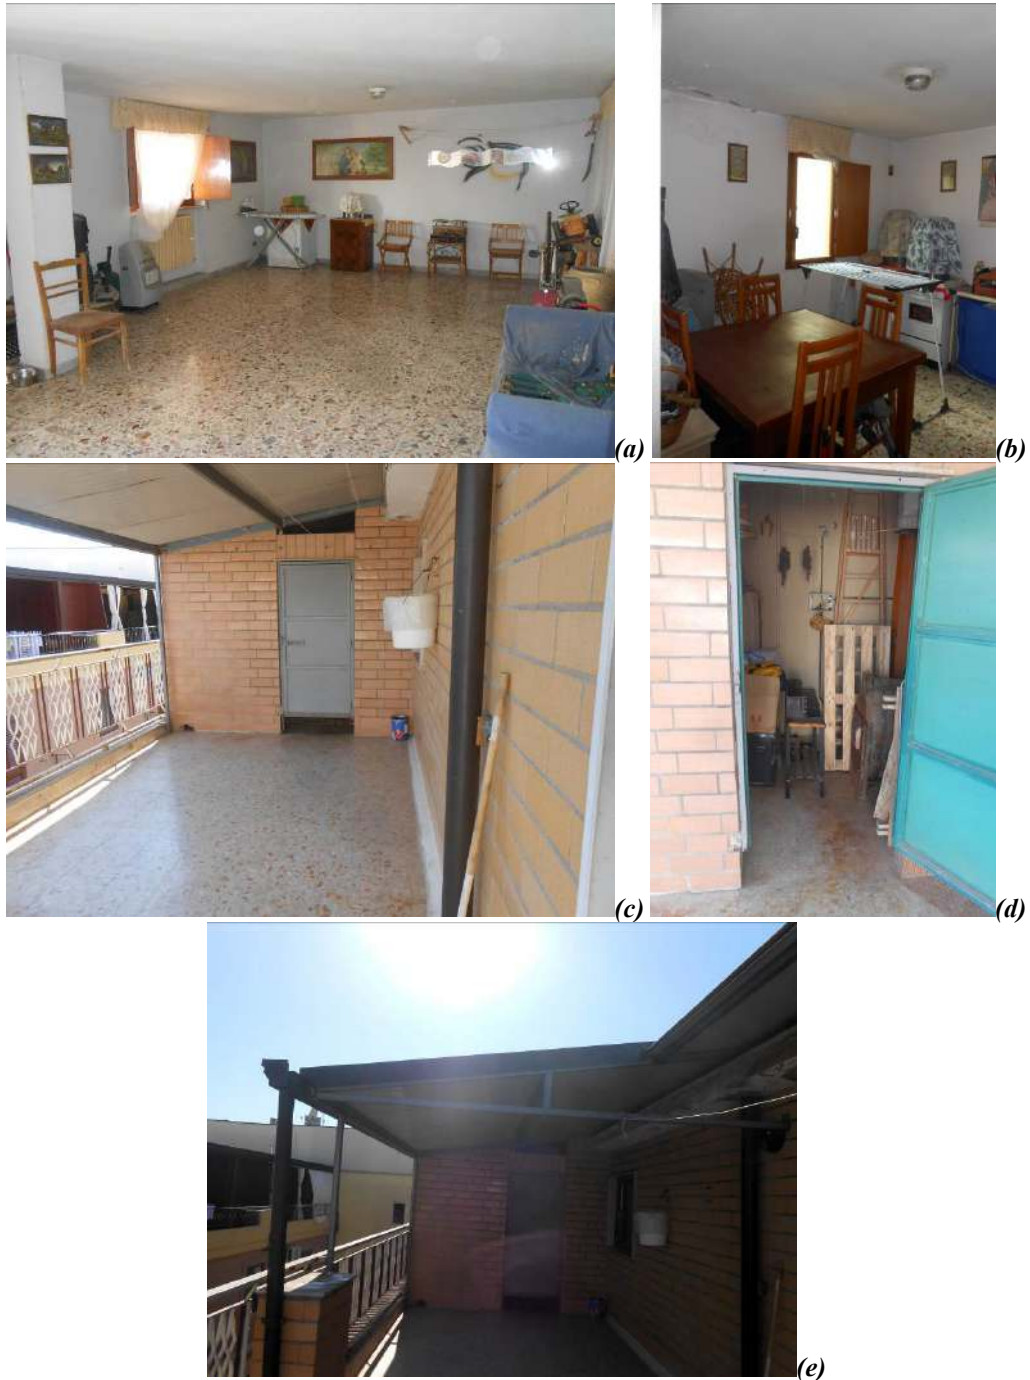
Al secondo piano è presente un locale di sgombero con accessorio di lavanderia e un ampio terrazzo, in parte coperto, su cui insiste un piccolo vano tecnico. La porta di accesso è in legno, mentre le porte interne sono in legno tamburato con maniglie in metallo. Gli infissi esterni sono in legno con vetro singolo e sono dotati di tapparella in plastica. La porta del locale tecnico esterno è in ferro. L'impianto elettrico è fuori traccia. Le pareti sono intonacate a civile e tinteggiate con pittura ducotone. La pavimentazione sia interna che esterna è realizzata con mattonelle a scagliette di marmo. Il parapetto del terrazzo è costituito da una ringhiera in metallo verniciato. Il locale lavanderia è provvisto di camino ad angolo in parte rivestito con mattoni a vista. Sulle pareti sono presenti macchie di infiltrazione di origine meteorica.

Materiali, rivestimenti, sanitari e infissi sono di qualità e grado economici. Lo stato di conservazione e manutenzione generale dell'immobile è mediocre (vd. figura n° 7 e allegato n° 13).

Figura n° 7. Fotografie del locale di sgombero in secondo piano: locale di sgombero (a); lavanderia (b); terrazzo (c); locale tecnico (d); copertura (e).
